| Title | 北海道大学埋蔵文化財調査センターニュースレター 第50号 |
| Description | 特集 発見された近代の痕跡 |

## 特集 発見された近代の痕跡

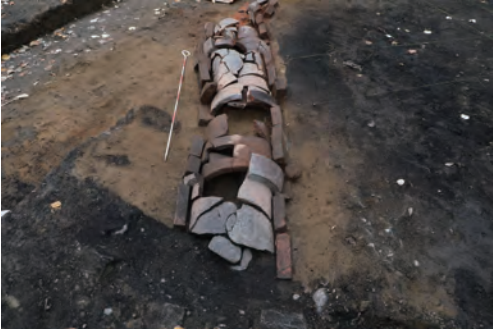
▲こども本の森地点で発見された暖房施設

地表下約50cmの深さで土管とレンガを組み合わせた施設の一部が発見された。土管内に多数の焼土・炭があったことから、暖房施設の一部と推測した(下表の7)。

| 番号 | 地点名 | 近代痕跡の時期※ | 立地 | 種類 | 主要構築物 | 調査年 | 報告書名 | 備考 |
|---|---|---|---|---|---|---|---|---|
| 7 | K39道跡 こども本の森地点 | 北海道帝国大学期 | 高まり | 暖房施設 | レンガ利用 | 2024 | 2024年度発掘調査実施、発掘調査報告書の作成途中 | |

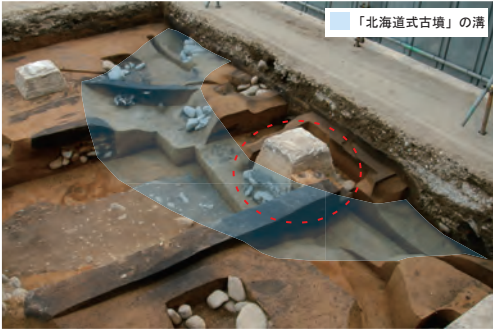
▲医学部陽子線研究施設地点で発見された建物基礎

調査によって、地表下約50cmの深さで、コンクリート製の建物基礎が発見された(赤丸破線箇所)。基礎の下位では人頭大の礫が重ねられていた(下表の3)。

| 番号 | 地点名 | 近代痕跡の時期※ | 立地 | 種類 | 主要構築物 | 調査年 | 報告書名 | 備考 |
|---|---|---|---|---|---|---|---|---|
| 3 | K39道跡 医学部陽子線治療研究施設地点 | 北海道帝国大学期 | 高まり | 建物基礎 | 円礫利用 | 2011 | 北大構内の遺跡20 2013 北海道大学埋蔵文化財調査室 | |

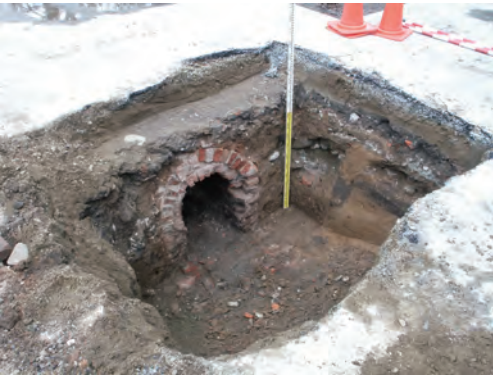
▲経済学研究棟改修工事箇所で確認された暖房施設

文系共用棟建設に伴う事前調査で地表下約50cmでレンガ組構築物が発見された。発見位置及び多数の石炭が周辺にあったことから、1909年から使われた林学教室周辺の暖房室の一部と推測した(下表の5)。

| 番号 | 地点名 | 近代痕跡の時期※ | 立地 | 種類 | 主要構築物 | 調査年 | 報告書名 | 備考 |
|---|---|---|---|---|---|---|---|---|
| 5 | K39道跡 経済学部研究棟改修移行対応施設工事予定地(経済学研究棟改修工事箇所と略記) | 東北帝国大学農科大学期<br>もしくは<br>北海道帝国大学期 | 高まり | 暖房施設 | レンガ利用 | 2005 | 北大構内の遺跡14 2006 北海道大学埋蔵文化財調査室 | |

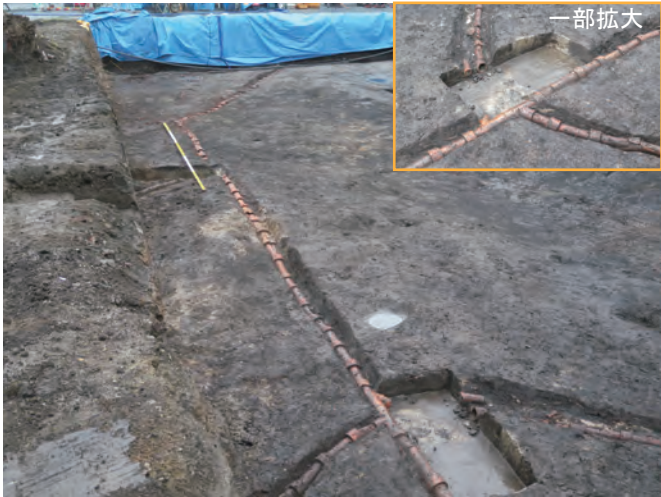
▲窪地で確認された土管暗渠

長さ約30cm、直径約5cmの土管が地表下約1mの深さで発見された。葉脈状に土管は連結されていた。

医学部百年記念館建設地で事前調査を実施した際、地表下約1mの深さで、土管を利用した暗渠が発見されました(2頁表の2)。窪地での水はけ改善を試みた痕跡のようです。

土管暗渠は、窪地、低地に対する農地改良の一環として、札幌農学校のブルックス教授が19世紀末に日本に導入しました。現代においても敷設・利用されています。

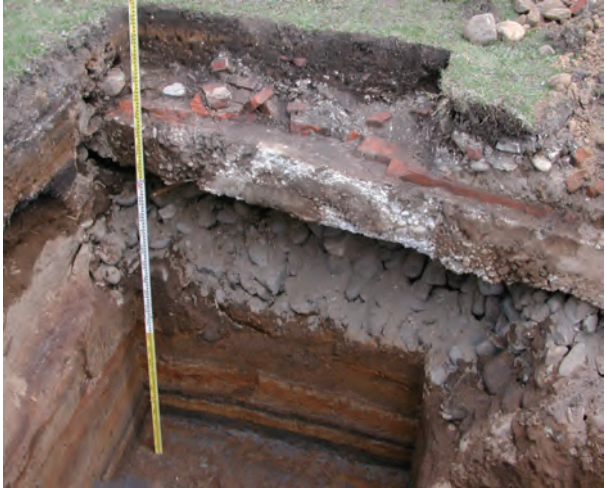
▲農学部農系総合研究棟建設に伴う事前調査で確認したコンクリート梁(上位にレンガが敷設)

農学部農系総合研究棟建設地で事前調査をした結果、予定地北東端でコンクリート基礎を地表下約30cmで発見しました(2頁表の6)。その基礎の下位ではラクビーボール大の礫が敷き詰められ、上位では赤レンガが敷重ねられていました。

建物基礎と推測して、過去の構内の建物配置図と工事予定地とを対比すると、1910年に建てられたガラスハウスの基礎(右下写真)と分かりました。ガラスハウスは、北8条キャンパスに移転の際の札幌農学校農学教室(左下写真)の施設です。ここでは鉢で植物を育て、研究していたようです。

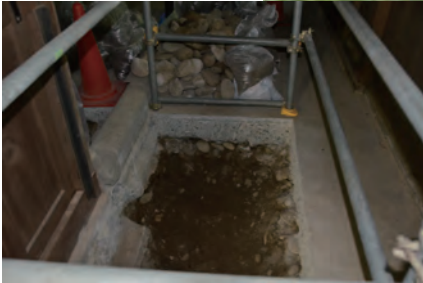
▲秤量所の床下で確認された栗石基礎の一種  
床下約20cmの深さで、長軸約15cmの円礫が床下で付設されていた。

重要文化財の改修工事に伴い、事前調査を実施した結果、1909年ごろに札幌農学校第二農場の建物群が現在の場所に移設された際の建物基礎工法が確認されました(2頁表の1)。

秤量所のコンクリート床の下位では、拳大の礫が平坦に敷かれ、建物地盤が整えられていました。建物の荷重による地盤沈下を防ぐために施された栗石基礎の一種と考えます。
