耐高温硫化腐食・耐摩耗溶射材料の開発と実用化に関する研究

2014 年

京　将司

第 2 章　微粉炭燃焼ボイラ蒸発管の高温硫化腐食・摩耗損傷調査

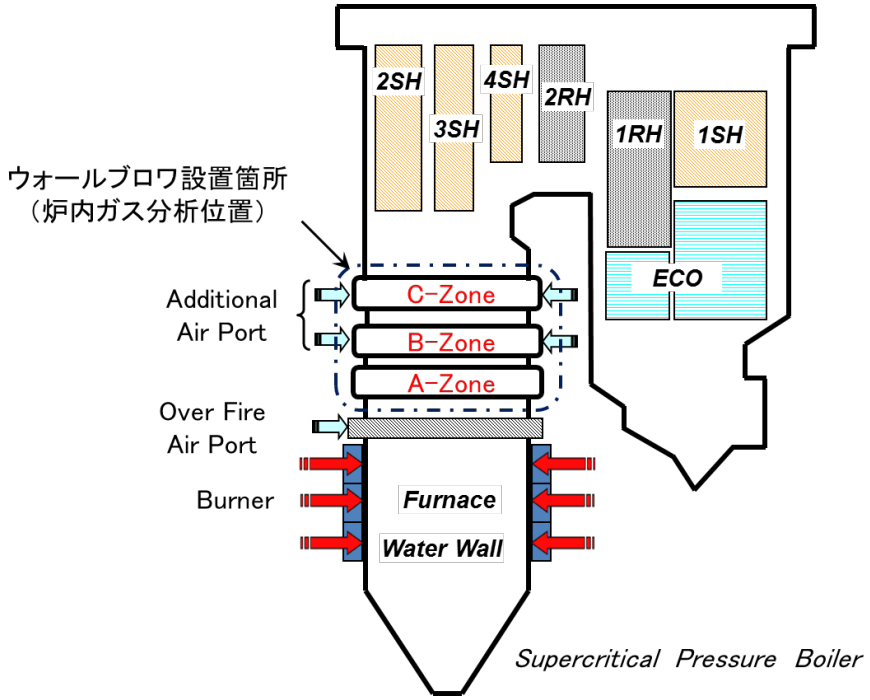
図 2.1　ボイラ断面の概略図

伝熱管の損傷位置は，図 2.1 に示したボイラ断面の概略図のウォールブロワ設置箇所で,その周辺の伝熱管群(以下パネルとする。)に顕著な減肉が認められた。

本ボイラのウォールブロワ設置箇所は図 2.1 に示したウォールブロワ設置箇所における A，C-Zone で各 26 箇所，B-Zone で 12 箇所の合計 64 箇所あり，約 3 割に及んで顕著な減肉が認められた。その内，最小肉厚基準値以下のものについては，ウォールブロワを中心に，左右 15 番目の管群を 1 パネル単位として新管に交換した。

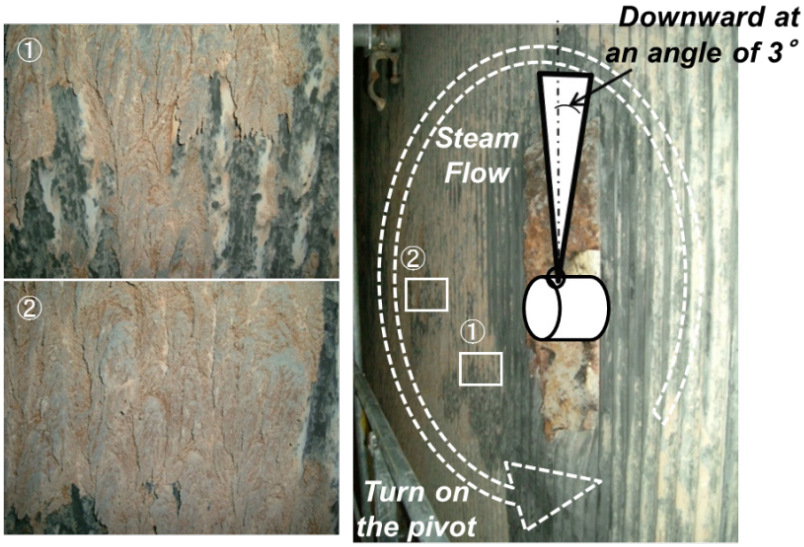
図 2.3 にウォールブロワ廻りのスラグの付着状況を示す。伝熱管表面には，灰色と茶褐色の粒子の粗い灰の塊が付着しており，その直下には，黒色と乳白色の細かな粒子の灰付着が認められた。

図 2.4 に示すようにウォールブロワ廻りのスラグをナイロンブラシで除去すると伝熱管表面に溝状模様の黒色付着物が認められた。

図 2.3 ウォールブロワ廻りのスラグの付着状況

しかしながら，ウォールブロワから噴射された高温高圧蒸気が直接あたる箇所や蒸気圧力によって，スラグが吹き飛ばされ，その粒子が伝熱管にあたる箇所，すなわち，図 2.3 に示したスラグが除去され，付着していない部分において，伝熱管の局部的な異常減肉が顕著に認められた。[6)]

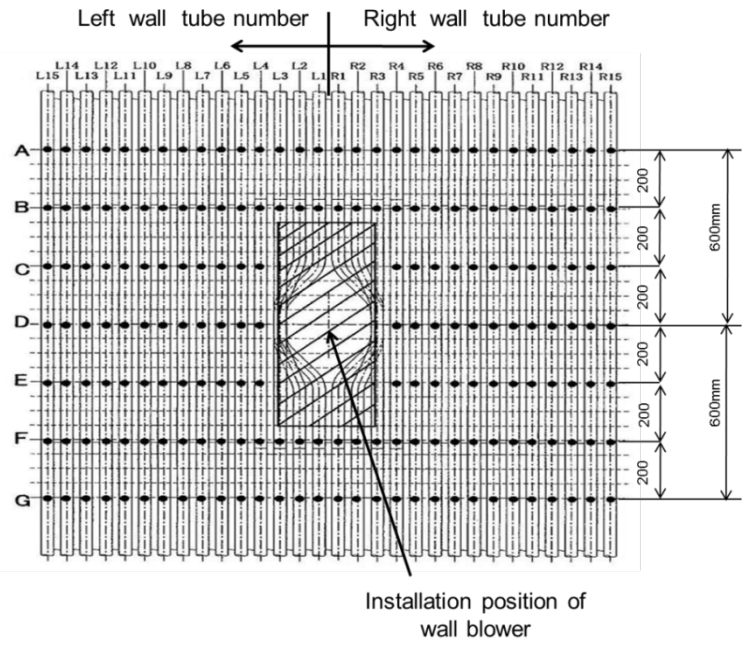
図 2.5 ウォールブロワ周辺の伝熱管肉厚測定位置

この伝熱管のパネルの損傷状態を計測した肉厚測定位置を図 2.5 に示し,図 2.6 に伝熱管測定位置における肉厚測定結果を示す。図 2.6 より，管の減肉は，ウォールブロワ中心孔から右側に 7 番目の位置で減肉のピークが認められた。

一方，ウォールブロワ中心孔から左右にバラツキが認められるものの，中心孔近傍の 1 番管から 4 番管までの位置と中心孔より遠方の管位置では，比較的軽微な損傷であった。

また，パネル交換に至らなかったものの管理基準値以上ではあるが，次回の定期検査までに支障がでる可能性がある 139 本については，損傷部位を肉盛補修溶接にて新管と同程度の肉盛を施工した。ウォールブロワは，高温高圧蒸気（3MPa，593K の加熱蒸気）を 0.45MPa に減圧し，ノズル径 25.4mmφを通して図 2.3 に示した噴射角下向き 3°で噴射し,旋回させながら伝熱管に付着したスラグを除去し，伝熱管の熱吸収の低下を防止している。スラグ除去性能は，有効径 1,400mm の範囲の伝熱管をクリーニングできる能力を有している。

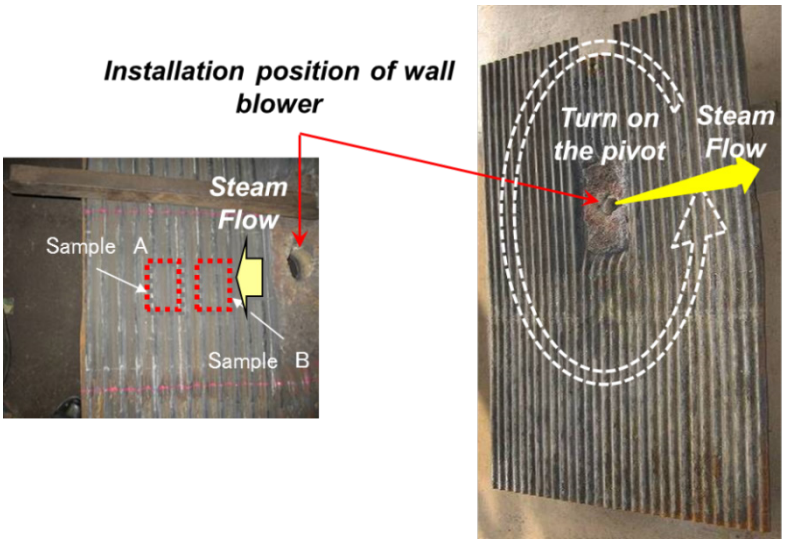
図 2.7　ボイラ伝熱管損傷箇所抜管部分の外観状況

図 2.7 にボイラ伝熱管損傷箇所抜管部分の外観状況を示している。ウォールブ

ロワ廻りの伝熱管をパネルで実機より切り出しウォールブロワからの蒸気噴射方向に対し，図 2.7 に示した 90° の角度であたる位置から 2 箇所のサンプル（A, B）を採取した。図 2.8 にその外観状況を示す。A，B とも管外面からは，火炉側の管頂部において，溝状模様の付着物が見られ，ウォールブロワ蒸気噴射方向から直接高温高圧蒸気が当たる箇所やスラグが吹き飛ばされてあたる箇所では，付着物の溝状模様が消えている。

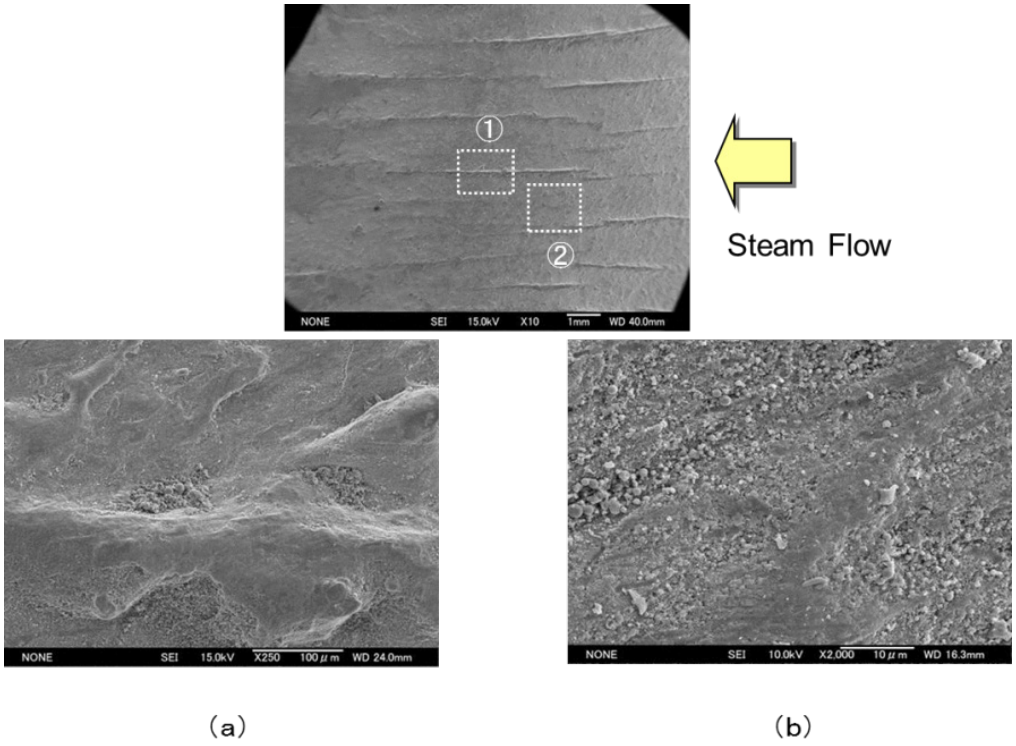
図 2.9 ボイラ伝熱管損傷箇所の表面状態の SEM 観察結果

図 2.9 にボイラ伝熱管損傷箇所の表面を SEM にて観察した結果を示す。図 2.9 (a)に示した溝状模様の凸部①の拡大を見ると，凸部近傍において，粒径約 2～10 μｍの球形粒子が残存していた。

一方，図 2.9 (b)に示した平滑部②の拡大を見ると，摩耗したような表面状態を呈しており，ほぼ全面に石炭灰粒子が認められる。

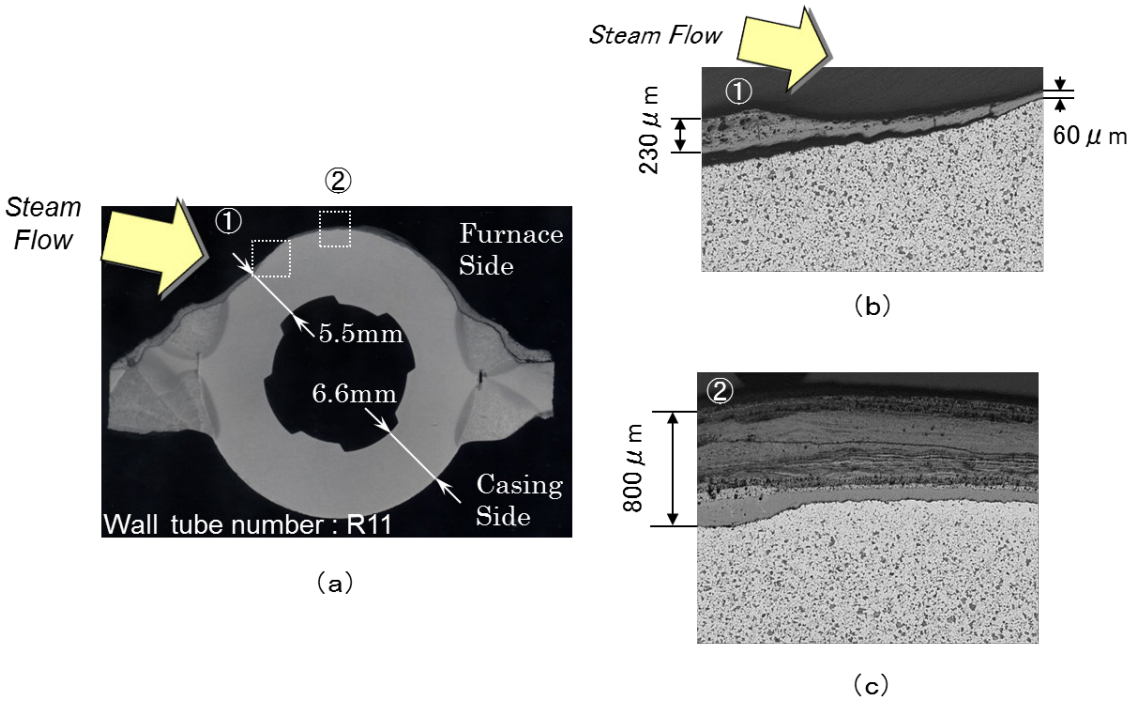
図 2.10 ボイラ伝熱管の損傷箇所（管番号 R11）の周方向断面

図 2.10 にボイラ伝熱管の損傷箇所（管番号 R11）の周方向断面を示す。

食生成物層の厚さが 230μm から 60μm までなだらかに減少しており，顕著な減肉部分は，腐食生成物層の薄い位置と一致していた。

一方，同じ火炉側でもウォールブロワ蒸気噴射方向の反対側およびケーシング側では，顕著な管の減肉は認められなかった。図 2.10 (c)に示した火炉側の管頂部の腐食生成物層は，800μm 程度と厚く形成していた。

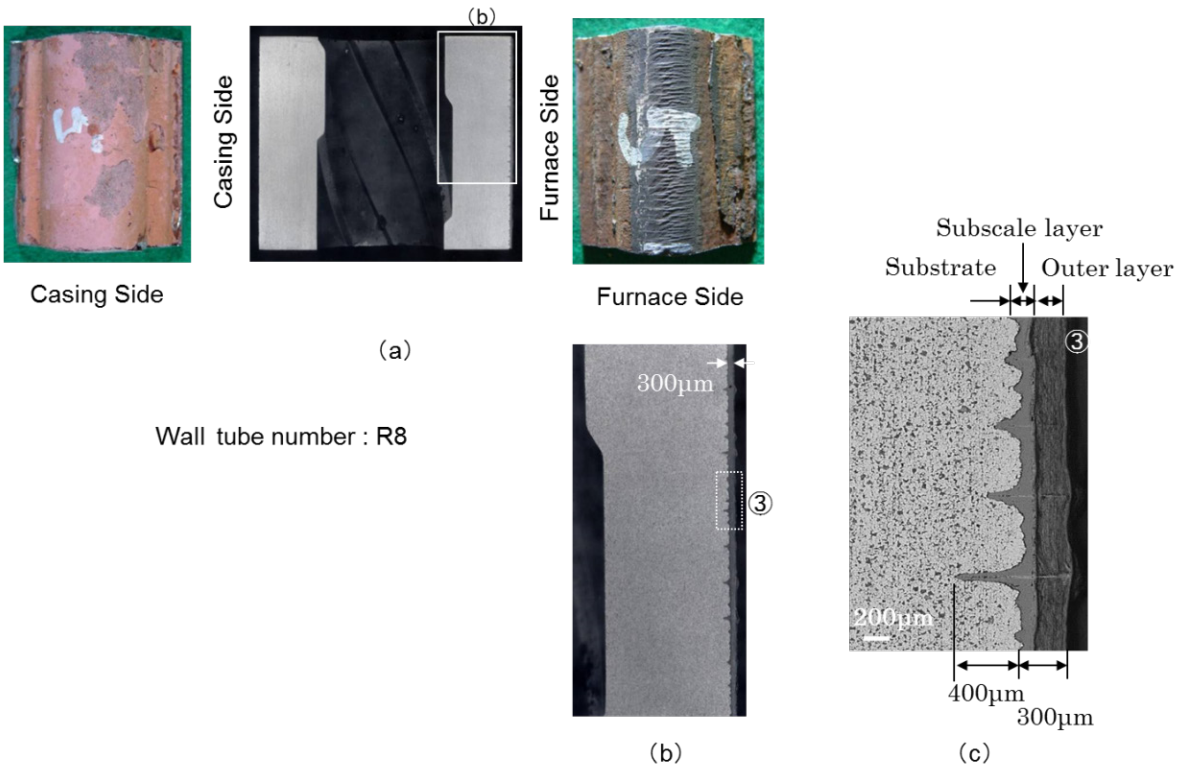
図 2.11 ボイラ伝熱管の損傷箇所（管番号 R8）の表面外観と軸方向断面

一方，燃焼ガスと接触しないケーシング側では，特に損傷ならびに腐食等は認められない。

300μm，溝深さが長い部位で 400μm の腐食き裂が認められ，腐食き裂の中心部の腐食生成物内に表層から基材部まで貫通するクラックが認められた。

なお，調査した伝熱管では，ライフル管を採用しており，この管の特徴として，管内面にらせん状の溝をつけることによって，多量の蒸気を含む２相流体の場合でも常に核沸騰状態を保ち，気泡が管内面に停滞して膜沸騰現象を起こして火炉蒸発管の過熱焼損を起こすことがないよう配慮されている[10]。そのため，管内面は，腐食生成物層の形成が確認された部位でも数μm程度と薄く，腐食生成物の成長や気泡の凝縮などに起因して伝熱障害を起こすような異常は認められなかった。

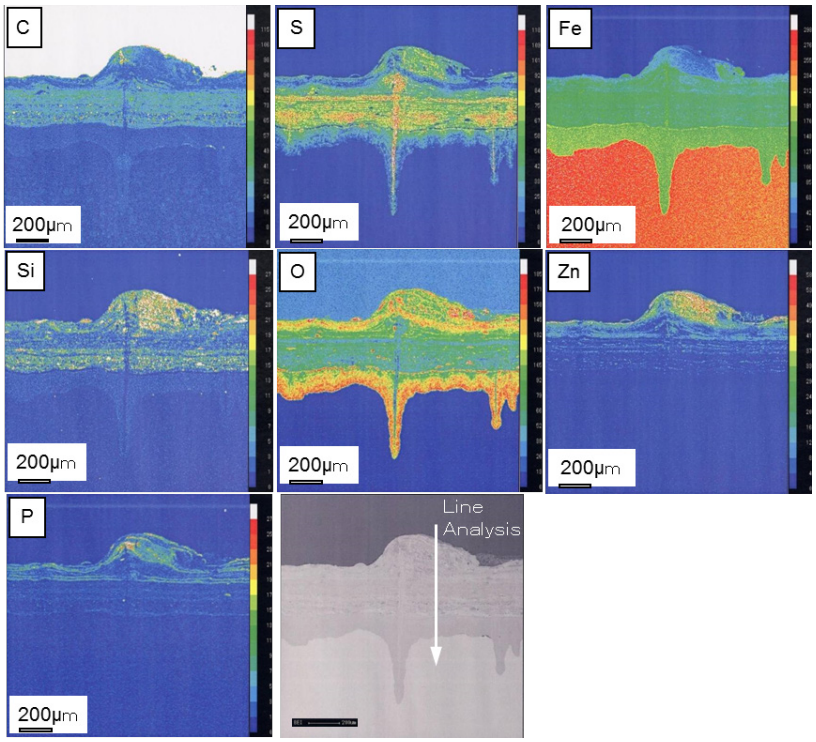
その結果，図 2.14 (a)の最外層では，FeS，Fe_3O_4，Fe_2O_3，(b)の中間層では，FeS，Fe_7O_8，Fe_3O_4，(c)の最下層では，FeS，Fe_3O_4 が同定され，前述の EPMA 分析結果ならびに分析結果から Fe，S，O は，硫化鉄と酸化鉄の状態で混在していることが判明した。

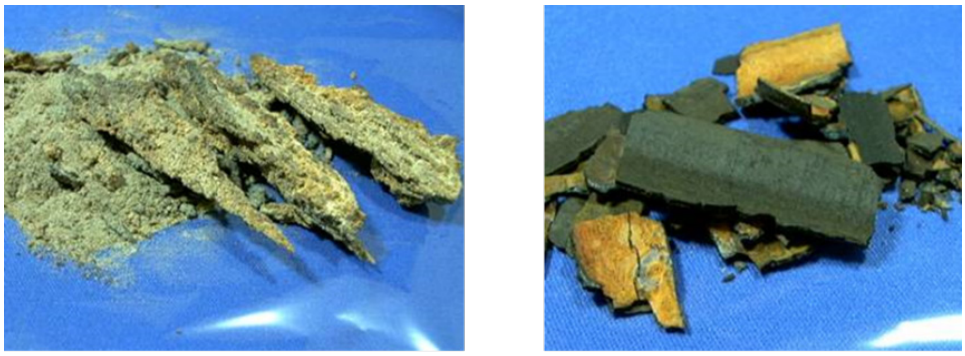
図 2.13　ボイラ伝熱管に付着した外層スラグおよび腐食生成物層の外観状況

Si	Al	Fe	S	Ca	Mg	Na	K
Slag	30.41	12.40	3.83	0.17	0.22	0.09	0.01	<0.01
Inner layer	1.43	0.68	51.75	43.10	0.07	0.01	0.01	<0.01

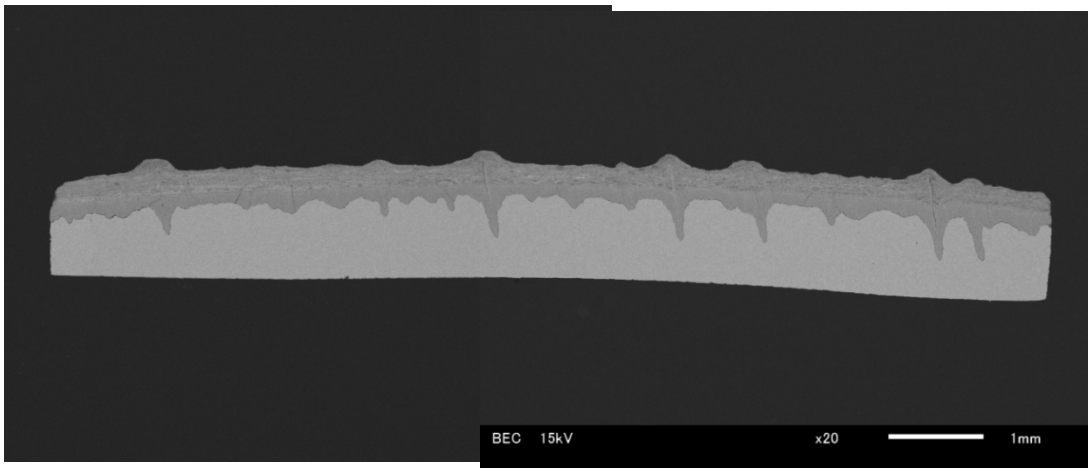
図 3.9 二層材Ａ－3断面の SEM 像(倍率:20 倍)

図 3.9 で二層材Ａ－３の試料の溝状腐食のき裂深さの最大値 462μm，腐食生成物層の厚みを 261μm として図 3.21 に示した各部の温度を推定した。その解析結果を表 3.5 に示す。実機のボイラ伝熱管で実測されたＡ点：腐食生成物最外面温度は 470℃の場合，Ｂ点：腐食生成物層／基材界面の温度は 442℃，Ｃ点：溝状腐食部先端の温度は 439℃，燃焼ガス温度は 1276℃となった。また，燃焼ガス温度は常に一定温度ではなく，火炎の揺らぎ，燃焼ガスの偏流などで常に変動してい

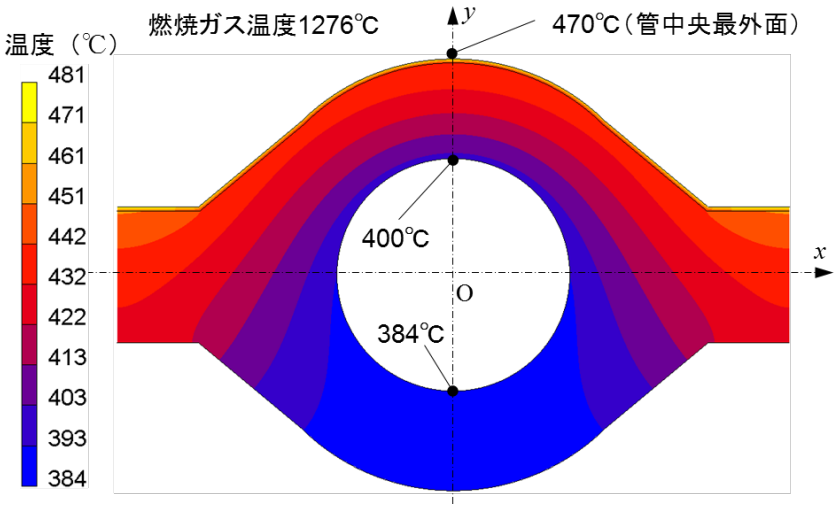
図 3.16 ボイラ負荷 100%における定常熱伝導解析結果（伝熱管温度分布）

図 3.16 にボイラ負荷 100%における定常熱伝導解析結果を示し，解析モデル全体の温度分布を表した。管中央最外面の温度を 470℃，管内面温度を 400℃とした場合，本設定温度を実現する燃焼ガス温度は，1276℃となった。最高温度は，炉内側ひれ表面のモデル左右両端部で 481℃であった。最低温度は，炉外側管内面中央の 384℃で，最高温度と最低温度の差は，97℃であった。

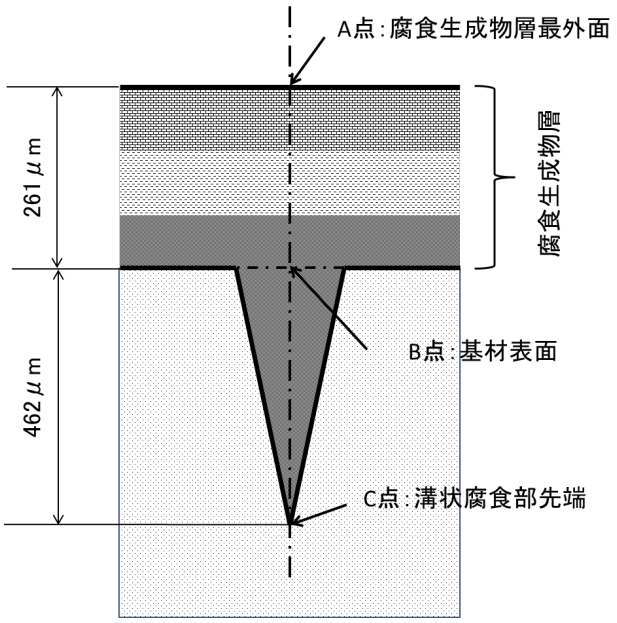
図 3.21 腐食生成物層と溝状腐食部の各部温度の解析位置

るので,その変動をボイラ設計温度である 1000℃から 1500℃に変動したと仮定し,それぞれの燃焼ガス温度における溝状腐食部先端（C 点）の温度は，420℃から 477℃に変動することが判明した。

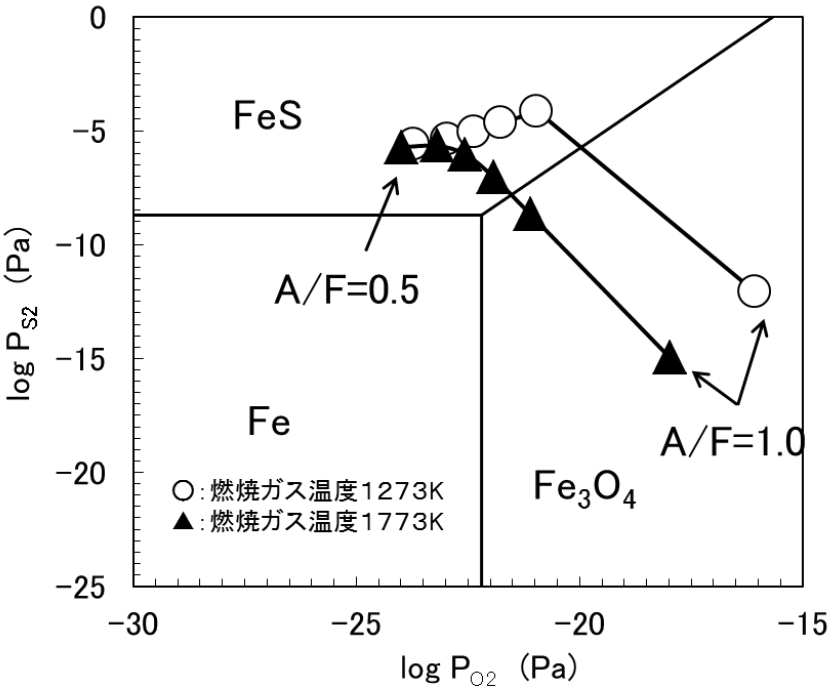
図 3.22 Fe-S-O 系状態図(540℃)

その結果を図 3.22～3.24 に示す。この擬平衡計算結果からウォールブロワ近傍の空気比 1.0 以下では，図 3.22 では腐食生成物層界面温度が 540℃を想定しているが,燃焼ガス温度 1000℃の場合,空気比 0.5 から 0.9 まで,燃焼ガス温度 1500℃場合，空気比 0.5～0.8 まで FeS 生成領域にある。ボイラ運転中は，硫化腐食する環境にあることがわかる。また，同じ燃焼ガスが溝状腐食のクラックを通して腐食部先端まで到達するとメタル温度 477℃の場合,図 3.23 に示した状態図となり，ほぼ FeS 生成領域に位置する。一方，溝状腐食部先端のメタル温度が 420℃となった場合では，図 3.24 に示したように燃焼ガス温度 1000℃および 1500℃でも Fe_3O_4 の生成領域となり，酸化鉄の安定雰囲気になることがわかる。

第２章の図2.15に示した燃焼ガスの各種濃度の平衡計算結果からウォールブロワ周辺部のボイラ伝熱管の設置位置ではバーナによる火炎に近いため管表面雰囲気が還元性になる可能性と第 3 章の図 3.22～3.24 に示した Fe-S-O 系状態図から FeS の生成と Fe_3O_4 の生成領域の境界域でボイラの運転がなされていることから，CO/CO_2, H_2/H_2S の還元性ガスを含む燃焼ガスに伝熱管が曝されている。

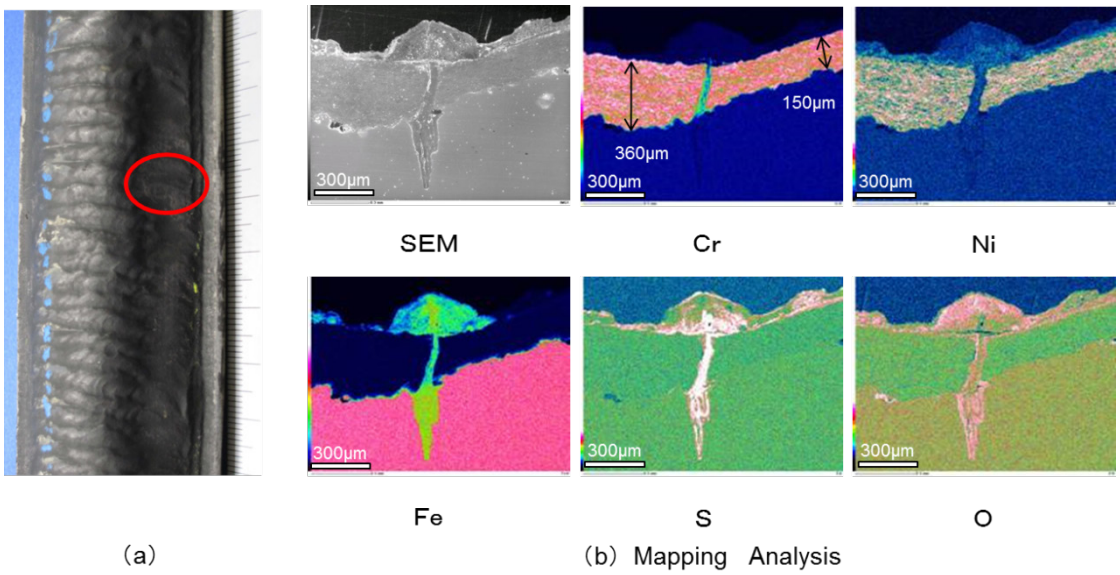
図 7.8 現用材 CA の施工後 2 年間の実機使用における EPMA 元素マッピング結果（肉盛溶接後，既設管現地施工）

また，肉盛溶接補修は，周方向へ一層溶接し，軸方向へ移動させながら盛金していく方法で，図 7.9 に示すように肉盛溶接補修後に溶射した伝熱管の断面金属組織において溶接線の重なり合う溶金部にクラックが認められ，その境界に沿って溝状腐食が進行している。このことは，溶接時に生じた残留応力とボイラ運転中における熱応力の繰り返しが作用して溶射皮膜にクラックを生じさせ，そのクラックから腐食性ガスが侵入して溝状腐食が発生したと考えられる[4)]。
