1977-78年有珠山噴火に伴う 地殻変動による被害

北海道大学理学部附属有珠火山観測所

Damages Caused by Ground Deformations Accompanying the 1977-78 Eruption of Usu Volcano, Hokkaido

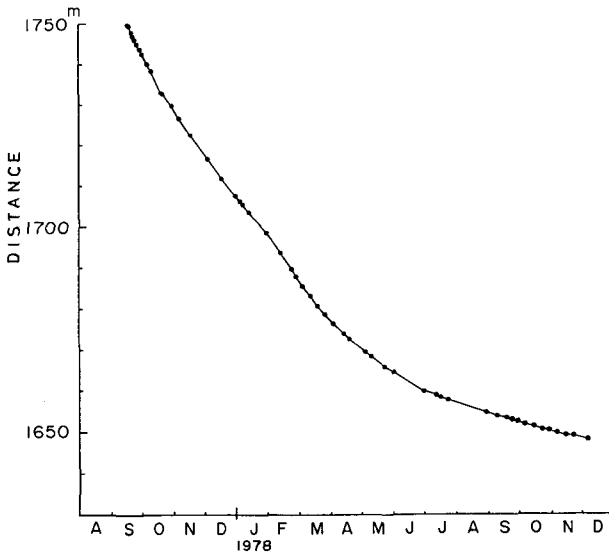
Fig. 2. (a) Changes in distance between the north rim and the coast of Lake Toya (NR and HK in Fig. 1).

有珠火山観測所では、有珠山周辺に多数の辺長測線を設定して、測量を繰り返しているが、ここでは、本報文に関係のある北側基線について述べる。Fig 2(a) は、北外輪 (NR) と「母と子の家」(HK) との間の辺長変化を示すが、噴火開始以来、1978年12月までに約1700mの辺長が約100m短縮している。点 (HK) も、この期間に、洞爺湖中島に対して、約5m近づいている。すなわち、北外輪山の押し出しは、外輪山の近くでは大きく、北へ遠ざかるに従って、小さくなっている。

面に上げたために、その後の破損がなくなっている。Fig. 7は、噴火後、現在までに洞爺湖温泉及び壮瞥温泉に発生した、水道管の破損件数の月別の分布を示す。実線が洞爺湖温泉、破線が壮瞥温泉を示す。この図において、破損は1977年10~11月から始まって、1978年3月~4月に最高値を示している。これは、Fig. 2(a)に示した外輪山の押し出しによる圧縮歪が次第に蓄積して、水道管の強度を越えて破損するのが、この時期に集中したことを意味する。これらより遙かに遅れて、1978年9月29日に、洞爺湖温泉の「協会病院」の近く (Fig. 4のE地点) で、直径250mmの導水管(洞爺湖から取水している)が破損して、約30cm

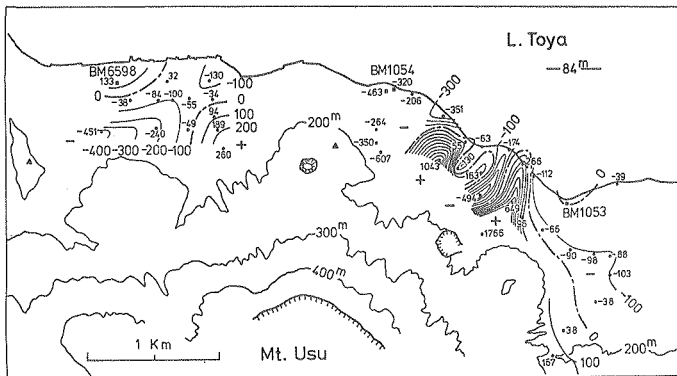
Fig. 3. Distribution of vertical displacements referred to BM. 1053 during the period March to August 1978. Unit is mm.

洞爺湖北岸には、国土地理院の水準路線があり、また、北大理学部では1965年から、これらの水準点と昭和新山ドームとを結んで、水準測量を繰り返していた。1977年8月の噴火開始後、有珠火山観測所では、水準路線を増設して、有珠山北麓及び北東麓の地殻変動を調べている。水準路線は Fig. 1 に示されている。Fig. 3 には、1978年3月から同年8月までの上下変動の分布を示す。図の東部に位置する BM. 1053 を不動として、単位は mm であり、10cm 毎のコントロールを示す。BM. 1053 と BM. 1054 との間の地域で顕著なように、隆起する部分と沈降する部分とが交互して、丁度、カーペットを端から押したようである。洞爺湖温泉街についても、ほぼ同じことが言える。なお、温泉井戸のケーシングの破損した例が幾つかある、それらが、深さ70m前後で破損していることは、地殻変動に関与する地層の厚さについての情報をもたらすものである。

圧縮された。また、Fig. 6に示したように、同じ場所で繰り返えて、水道管が破損するのは、その場に歪が集中して、修理された水道管の強度を再び越えるためであろう。地殻変動が均一でないことは、既示した Fig. 3 (上下変動分布図)でも明らかである。Fig. 7で見られるように、壮瞥温泉地域の水道管破損件数は最近になり相対的に減少を示している。これに対して洞爺湖温泉地域のそれは、絶対数としては大きくないが、著しい減少は認められない。このことは1978年12月に有珠火山観測所(未発表)の実施した水準測量の結果とも合致している。

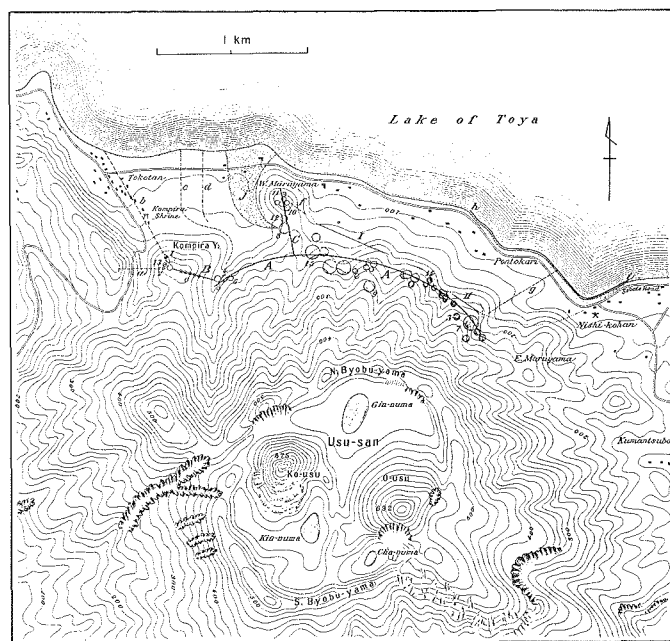
Fig. 5. Explosion craterlets and fissures formed by the 1910 eruption (after OMORI, 1911).

建物の破損については、Fig. 4の大きい丸印は、建物の顕著な損傷を表わしている。それから、壮瞥温泉地区の1910年火口「源太穴」に近い元「三恵病院」と洞爺湖温泉地区の湖岸の「協会病院」及び金比羅山麓の「あかしや」アパートである。Photo. 1~4はそれらを示す。これらの顕著な被害に関連して、1910年噴火に関するŌmori (1911)の報告が重要なことを述べている。Fig. 5はその地変を示す図である。ほぼ東西に並んだ火口列から、a, b, c, ……gのきれつが生じている。前記の著しい被害は、それぞれg, b, a, のきれつの上で起きている。これらのきれつは、1910年明治新山を形成した山麓噴火の結果として生じたもので

あるが、これらが、今回の山頂噴火に続くマグマの活動によって動くとは、予想を越えるものであった。
