模型ヘリコプターによる風倒木 調査と潮風害の研究*

川瀬 清** 太田路一**

Investigation of the Fallen Trees by a Model Helicopter and the Sea Saline Wind Damages of Tree Leaves*

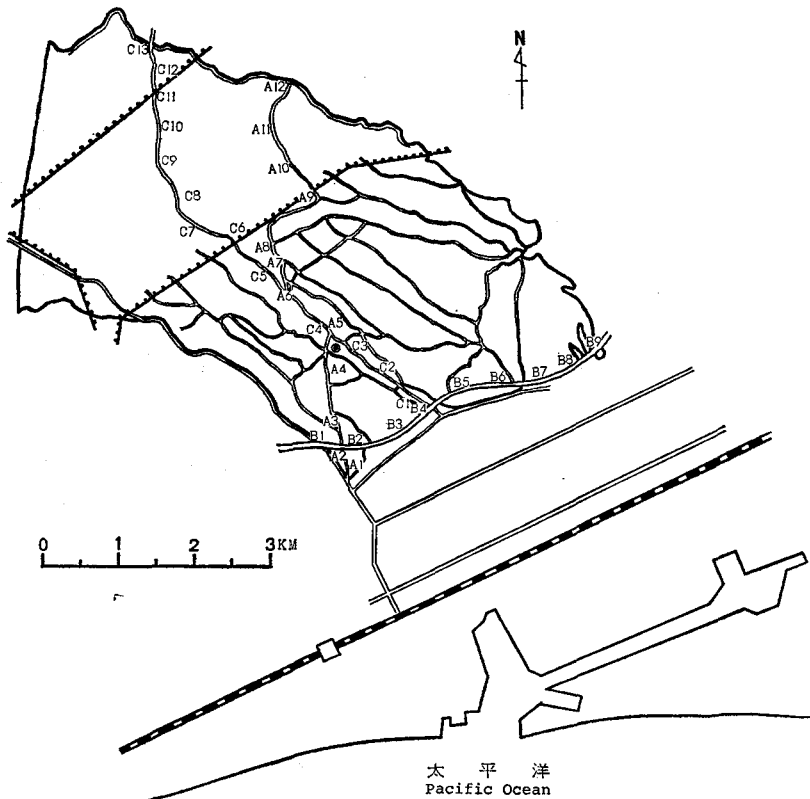
図-25 塩素定量用樹葉の採取地点
Fig. 25. Sampling sites of tree leaves.

苫小牧測候所による観測、苫小牧地方演習林による観測および図-7~20に示す風倒木の倒れている方向から林木の風倒を生じさせた台風は南東の風であったと理解できる。そこで図-25に示すように、演習林のほぼ中央部を南から北に向って風向を配慮することなくとった14地点(A₁~A₁₄)、演習林の南端部で高速道路の北側にあるため南側が開放されていて、南からの風を強く受ける林縁に沿った9地点(B₁~B₉)、さらに風倒被害の多かったアッペナイ市道沿いに南東の低い沢地の中から北西の台地上まで台風の風向に従った13地点(C₁~C₁₃)を設置し、それら各地点からハリギリ、イタヤカエデ、ホウノキ、ミズナラの4種類の葉を採取して塩素の含有量を測定した。ついで台風の来なかった1982年の同じ時期に同じ地点から同一樹種の葉を採取して同様に塩素を定量した。

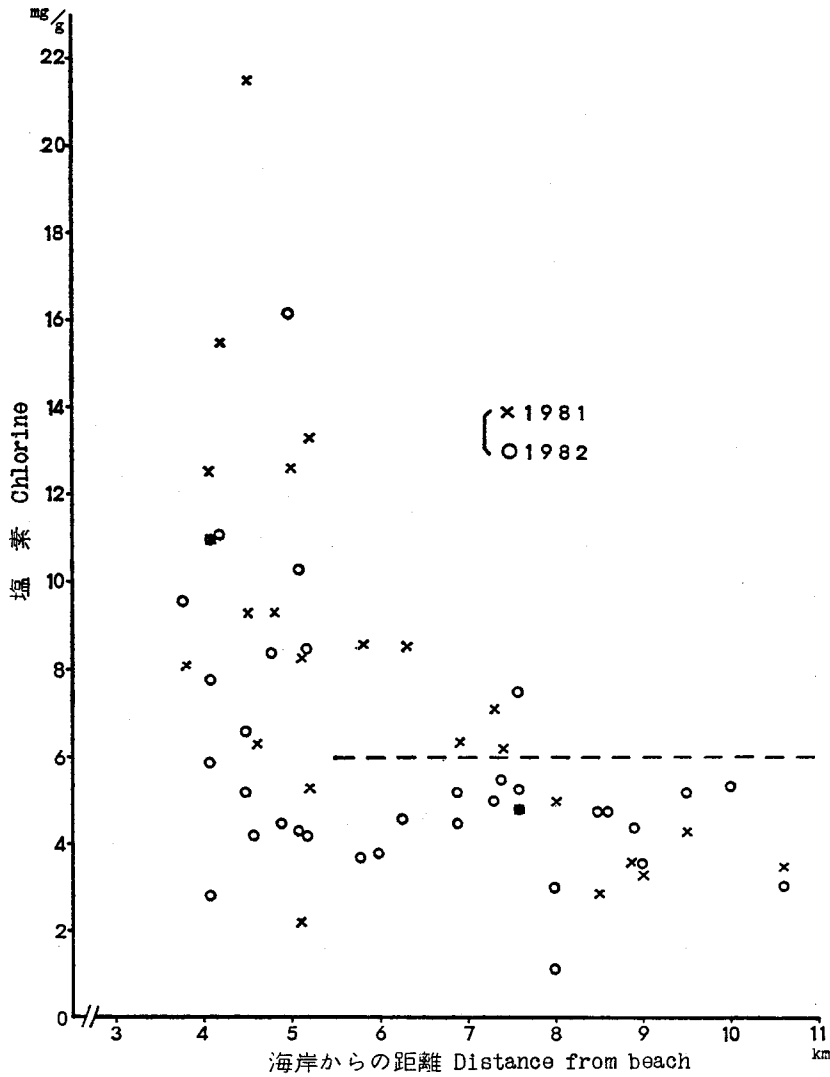
図-26 海岸からの距離と樹葉の塩素含量のとの関係 (ハリギリ)

Fig. 26. Chlorine content of leaves of *Kalopanax pictus* collected at various distances from beach.

さらに海岸からの距離と塩素含有量の関係を樹種別、年次別にみると図-26~29のようである。まずハリギリについてみると図-26のようであって、海岸線からの距離が5.5 km以遠の地点では無台風年1982年の塩素含有量は6 mg/g以下で、これを越える部分の大方は台風の影響による増加と考えられる。同様のことがイタヤカエデ(図-27)についてもいうことができ、無台風年の5.5 km以遠の地点では大部分が5 mg/g以下であり、ハウノキ(図-28)については4 mg/g以下、ミズナラ(図-29)については2 mg/g以下とみることができる。

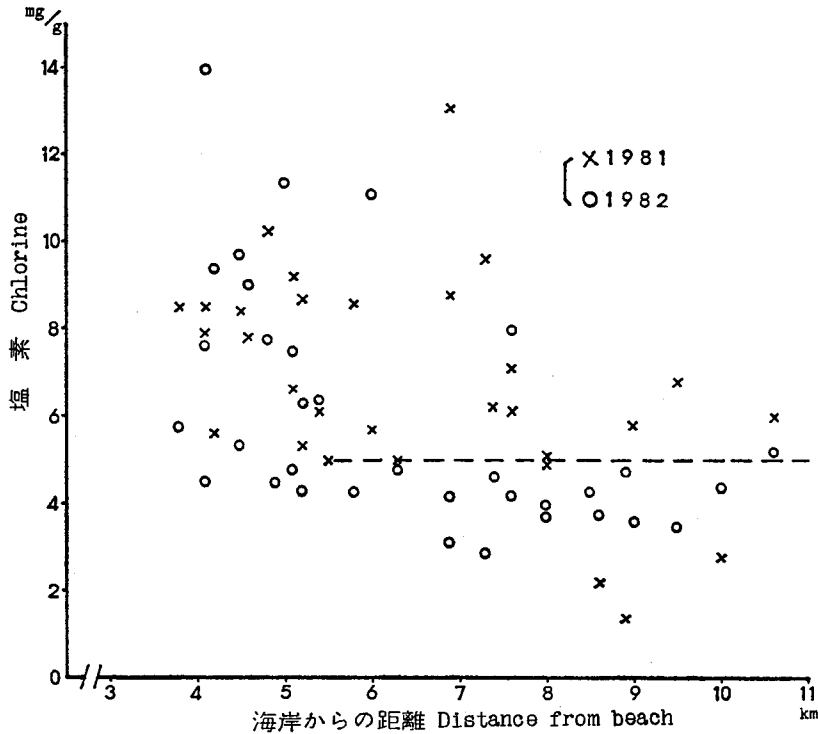
図-27 海岸からの距離と樹葉の塩素含有量との関係 (イタヤカエデ)

Fig. 27. Chlorine content of leaves of *Acer mono* collected at various distances from beach,

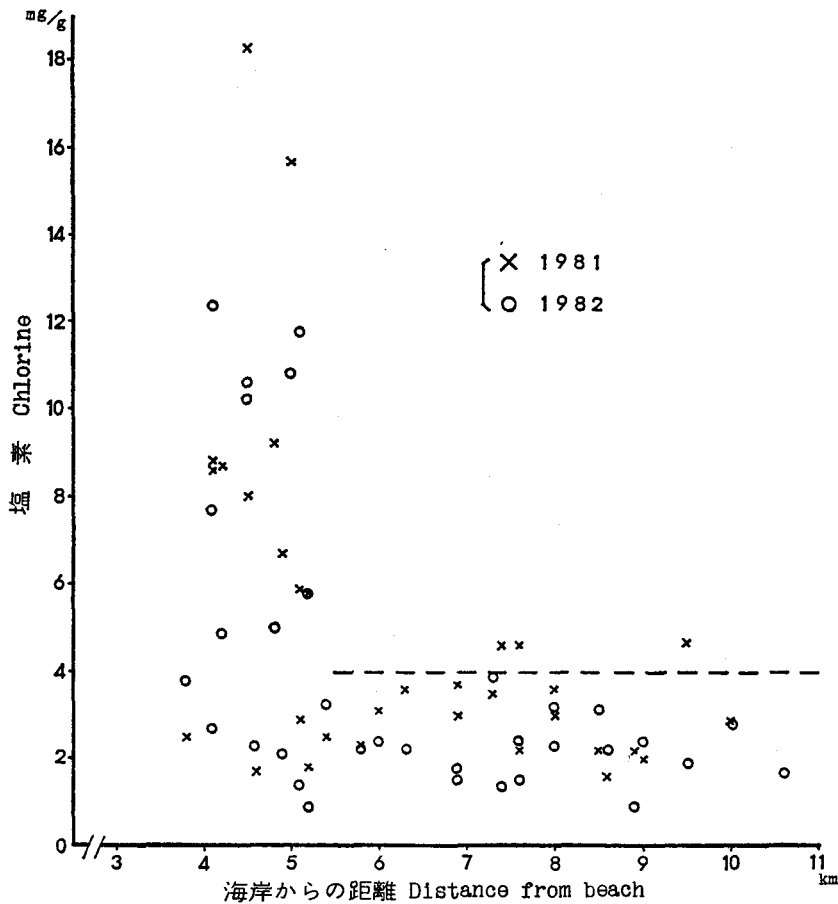
図-28 海岸からの距離と樹葉の塩素含有量との関係 (ハウノキ)
 Fig. 28. Chlorine content of leaves of *Magnolia obovata* collected at various distances from beach.

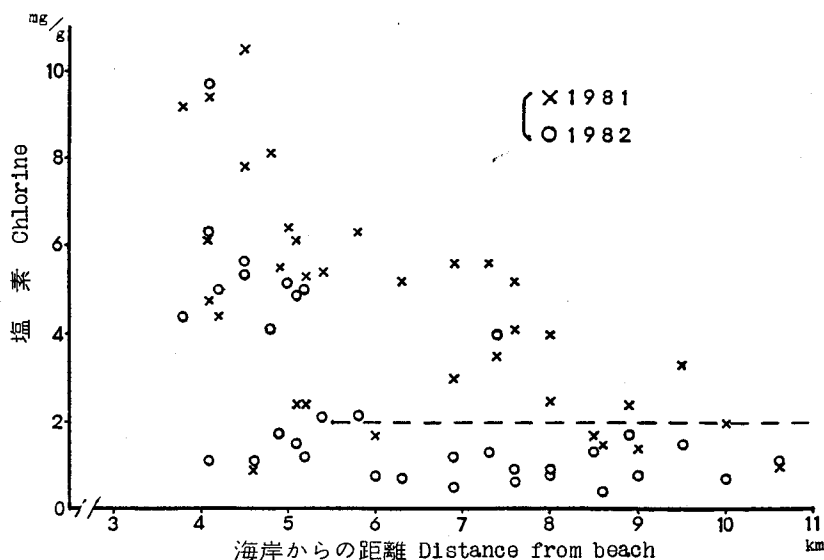
図-29 海岸からの距離と樹葉の塩素含有量との関係 (ミズナラ)

Fig. 29. Chlorine content of leaves of *Quercus mongolica* var. *grosseserrata* collected at various distances from beach.
