# 模型へリコプターによる風倒木調査と潮風害の研究\*

# 川瀬 清\*\* 太田路一\*\*

Investigation of the Fallen Trees by a Model Helicopter and the Sea Saline Wind Damages of Tree Leaves\*

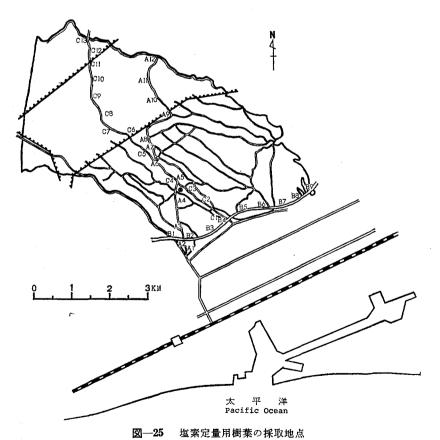
Fig. 25. Sampling sites of tree leaves.

苫小牧測候所による観測, 苫小牧地方演習林による観測および 図 $-7\sim20$  に示す風倒木の倒れている方向から林木の風倒を生じさせた台風は南東の風であったと理解できる。そこで図-25 に示すように, 演習林のほぼ中央部を南から北に向って風向を配慮することなくとった 14 地点  $(A_1\sim A_{14})$ , 演習林の南端部で高速道路の北側にあるため南側が開放されていて, 南からの風を強く受ける林縁に沿った9 地点  $(B_1\sim B_9)$ , さらに風倒被害の多かったアッペナイ市道沿いに南東の低い沢地の中から北西の台地上まで台風の風向に従った13 地点  $(C_1\sim C_{13})$  を設置し、それら各地点からハリギリ、イタヤカエデ、ホオノキ、ミズナラの4 種類の葉を採取して塩素の含有量を測定した。ついで台風の来なかった1982年の同じ時期に同じ地点から同一樹種の葉を採取して同様に塩素を定量した。

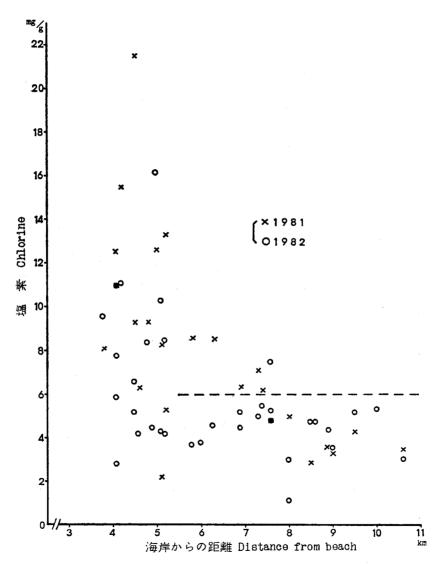
図-26 海岸からの距離と樹葉の塩素含量のと関係(ハリギリ)

さらに海岸からの距離と塩素含有量の関係を樹種別、年次別にみると 図-26~29 のようである。まずハリギリについてみると 図-26 のようであって、海岸線からの距離が  $5.5\,\mathrm{km}$  以遠の地点では無台風年  $1982\,\mathrm{年の塩素含有量は 6\,mg/g}$  以下で、これを越える部分の大方は台風の影響による増加と考えられる。同様のことがイタヤカエデ(図-27)についてもいうことができ、無台風年の  $5.5\,\mathrm{km}$  以遠の地点では大部分が  $5\,\mathrm{mg/g}$  以下であり、ホウノキ(図-28)については  $4\,\mathrm{mg/g}$  以下、ミズナラ(図-29)については  $2\,\mathrm{mg/g}$  以下とみることができる。
