# **2017 年九州北部豪雨災害**

## **第一次緊急調査報告**

**平成 29 年 8 月 28 日**

**公益社団法人砂防学会**

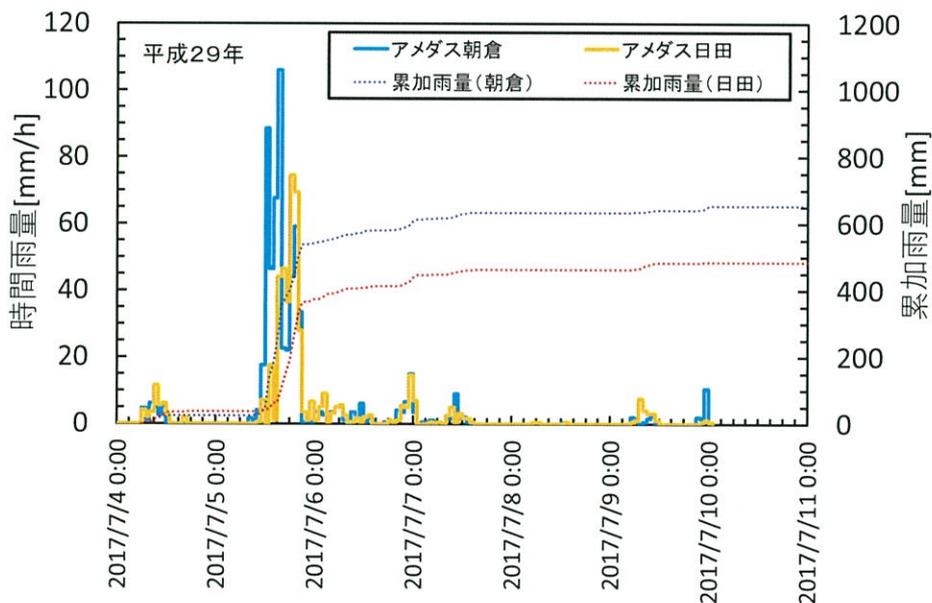
図-2.4 アメダス朝倉・日田における時間雨量の変化

図-2.4 は平成 29 年 7 月 4 日から 10 日までにアメダスで観測された朝倉と日田での降水量の時間変化である。なお、一連の降雨は時間雨量が常に 0 であった期間が 24 時間未満であった期間内の時間雨量を意味する。一連の降雨の期間は、朝倉では平成 29 年 7 月 4 日 05:00 から平成 29 年 7 月 10 日 00:00 まで、日田では平成 29 年 7 月 4 日 06:00 から平成 29 年 7 月 10 日 01:00 までであった。時間雨量の最大値は朝倉で 106.0mm（平成 29 年 7 月 5 日 15:00 から 16:00）、日田で 74.5mm（平成 29 年 7 月 5 日 18:00 から 17:00）であった。一連の降雨期間中の時間雨量の総和は朝倉で 654.5mm、日田で 485.5mm であった。

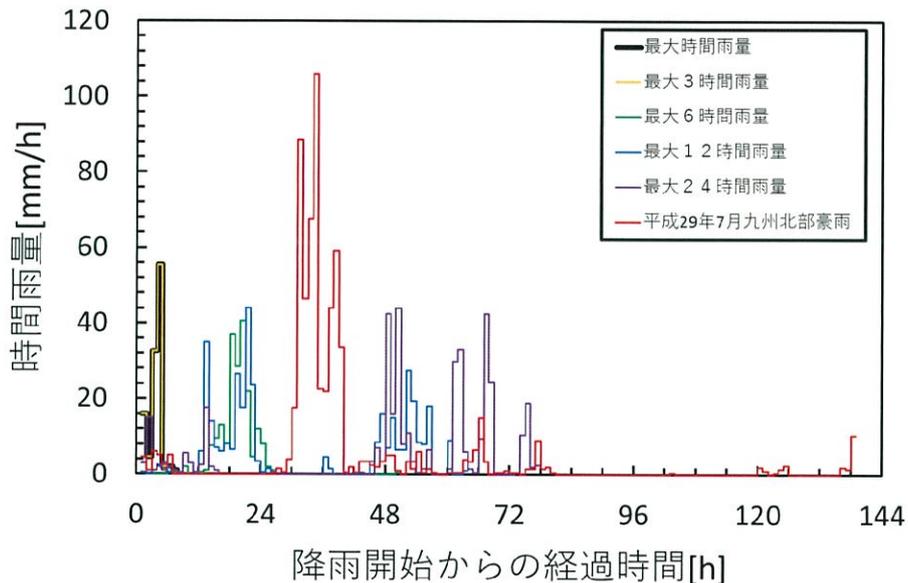
図-2.5 アメダス朝倉における過去と平成 29 年 7 月九州北部豪雨の一連の降雨の比較

図-2.5 はアメダスの朝倉において昭和 51 年 1 月 1 日から平成 28 年 12 月 31 日までに観測された時間雨量を用いて、最大時間雨量、最大 3 時間雨量、最大 6 時間雨量、最大 12 時間雨量、最大 24 時間雨量を含む一連の降雨を抽出し、平成 29 年 7 月九州北部豪雨時の一連の降雨と比較したものである。最大時間雨量と最大 3 時

間雨量を含む一連の降雨の期間は平成 21 年 8 月 15 日 00:00 から平成 21 年 8 月 15 日 07:00 まで、最大 6 時間雨量を含む一連の降雨の期間は平成 26 年 7 月 2 日 13:00 から平成 26 年 7 月 4 日 15:00 まで、最大 12 時間雨量を含む一連の降雨の期間は平成 21 年 7 月 24 日 08:00 から平成 21 年 7 月 26 日 23:00 まで、最大 24 時間雨量を含む一連の降雨の期間は平成 24 年 7 月 11 日 11:00 から平成 24 年 7 月 14 日 16:00 までであった。最大時間雨量と最大 3 時間雨量を含む一連の降雨を除く、他の一連の降雨はいくつかの時間雨量のピークを有していた。平成 29 年 7 月九州北部豪雨での一連の降雨は他のものよりも大きいピークで、継続時間も長いことが分かった。

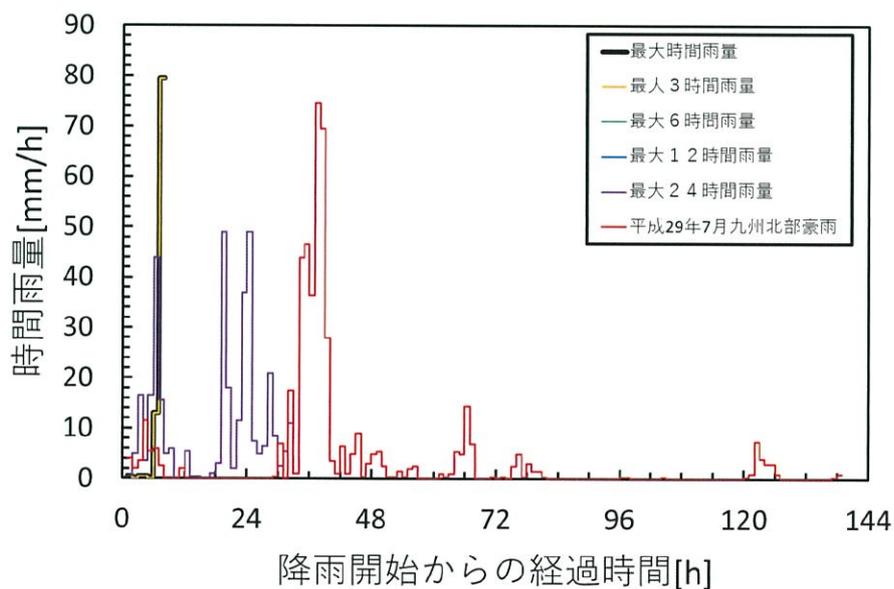
図-2.6 アメダス日田における過去と平成 29 年 7 月九州北部豪雨の一連の降雨の比較

図-2.6 は図-2.5 と同様の方法でアメダスの日田での観測値を比較したものである。最大時間雨量と最大 3 時間雨量を含む一連の降雨の期間は平成 24 年 7 月 3 日 01:00 から平成 24 年 7 月 7 日 05:00 まで、最大 6 時間雨量、最大 12 時間雨量、最大 24 時間雨量を含む一連の降雨の期間は平成 24 年 7 月 13 日 07:00 から平成 24 年 7 月 14 日 15:00 までであった。最大時間雨量と最大 3 時間雨量を含む一連の降雨を除く、他の一連の降雨はいくつかの時間雨量のピークを有していた。平成 29 年 7 月九州北部豪雨での一連の降雨は最大時間雨量と最大 3 時間雨量を含む一連の降雨の場合よりも小さく、その他の場合よりも大きいピークで、継続時間も長かった。

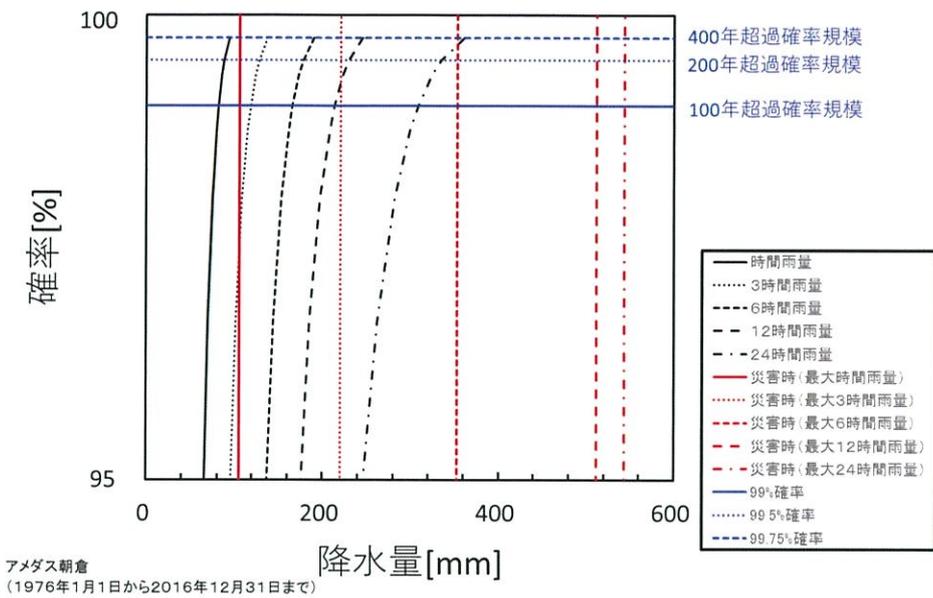
図-2.7 アメダス朝倉における年超過確率規模の降雨

図-2.7 はアメダスの朝倉において観測した時間雨量をもとに、時間雨量、3 時間雨量、6 時間雨量、12 時間雨量、24 時間雨量の確率を一般財団法人国土技術研究センターの・水文統計ユーティリティを用いて計算した値と、

平成 29 年 7 月九州北部豪雨時に観測した値を描いたものである。確率の計算式は、前述の 5 つの時間雨量での SLSC の値が全て 0.04 未満であった Gumbel 式を採用した。平成 29 年 7 月九州北部豪雨での時間雨量の最大値 106.0mm（平成 29 年 7 月 5 日 15:00 から 16:00）は 400 年超過確率規模である 93.7mm、3 時間雨量の最大値 220.0mm（平成 29 年 7 月 5 日 13:00 から 16:00）は 400 年超過確率規模である 137.0mm、6 時間雨量の最大値 353.0mm（平成 29 年 7 月 5 日 12:00 から 18:00）は 400 年超過確率規模である 189.6mm、12 時間雨量の最大値 511.5mm（平成 29 年 7 月 5 日 09:00 から 21:00）は 400 年超過確率規模である 245.1mm、24 時間雨量 543.5mm（平成 29 年 7 月 5 日 10:00 から平成 29 年 7 月 6 日 10:00）は 400 年超過確率規模である 361.0mm をそれぞれ超えており、平成 29 年 7 月九州北部豪雨の一連の降雨は非常にまれであることが分かった。

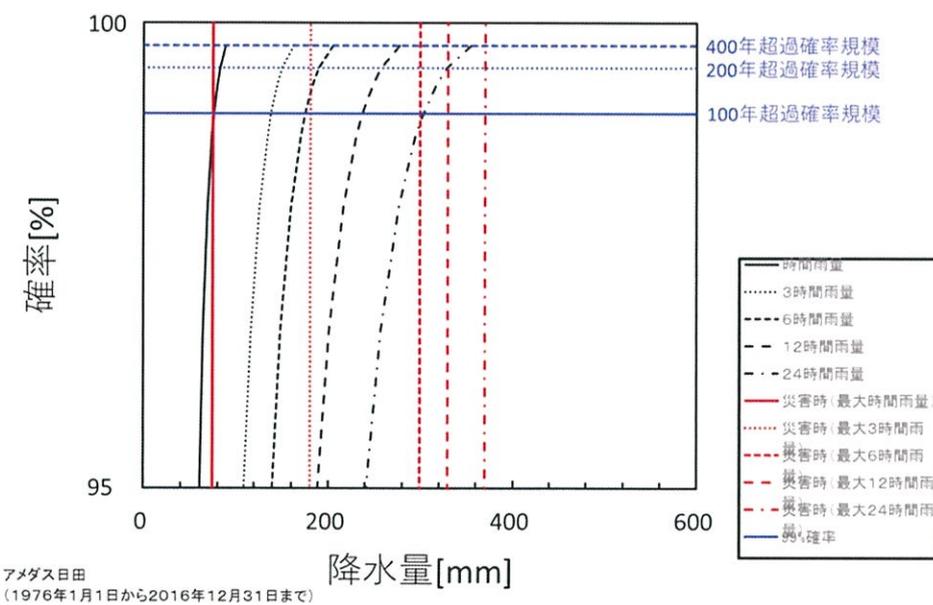
図-2.8 アメダス日田における年超過確率規模の降雨

図-2.8 は図-2.7 と同様の方法でアメダスの日田において計算した値と、平成 29 年 7 月九州北部豪雨時に観測した値を描いたものである。確率の計算式は、前述の 5 つの時間雨量での SLSC の値が全て 0.04 未満であった Gumbel 式を採用した。平成 29 年 7 月九州北部豪雨での時間雨量の最大値 74.5mm（平成 29 年 7 月 5 日 18:00 から 19:00）は 100 年超過確率規模である 75.5mm、3 時間雨量の最大値 180.5mm（平成 29 年 7 月 5 日 17:00 から 20:00）は 400 年超過確率規模である 183.5mm、6 時間雨量の最大値 299.0mm（平成 29 年 7 月 5 日 15:00 から 21:00）は 400 年超過確率規模である 204.4mm、12 時間雨量の最大値 329.5mm（平成 29 年 7 月 5 日 13:00 から平成 29 年 7 月 6 日 01:00）は 400 年超過確率規模である 277.0mm、24 時間雨量 369.5mm（平成 29 年 7 月 5 日 11:00 から平成 29 年 7 月 6 日 11:00）は 400 年超過確率規模である 354.4mm をそれぞれ超えており、平成 29 年 7 月九州北部豪雨の一連の降雨は非常にまれであることが分かった。
