| Title | 硫酸腐食環境下にある下水処理場の耐硫酸モルタルによる補修工法について |

1-1 硫酸腐食環境下にある下水処理場の耐硫酸モルタルによる補修工法について

日本下水道事業団 ○須賀雄一、稲毛克俊

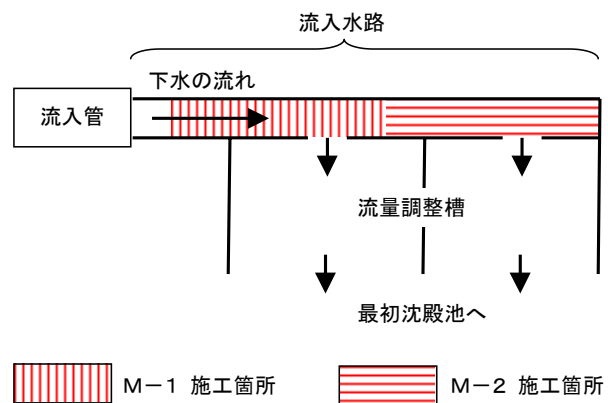
図-1 試験施工場所(流入水路)の概略図

今回の試験施工は、A 処理場の水処理施設の改築工事にあわせて実施した。施工場所は同処理場内の流入ゲートから流量調整槽間の流入水路である。(図-1) 供用開始以降、この水路には常に下水が流れている状況であった。A 処理場は施工時点で供用開始後約 15 年経過しており、流入水路のコンクリートは硫酸腐食によりかなり劣化していた。改築時の腐食環境および劣化状況を表-2 および写真-1 に示す。
