1977-78年有珠山噴火に伴う 地殻変動による被害

前川徳光

Damages Caused by Ground Deformations Accompanying the 1977-78 Eruption of Usu Volcano, Hokkaido

Usu Volcano Observatory, Faculty of Science, Hokkaido University

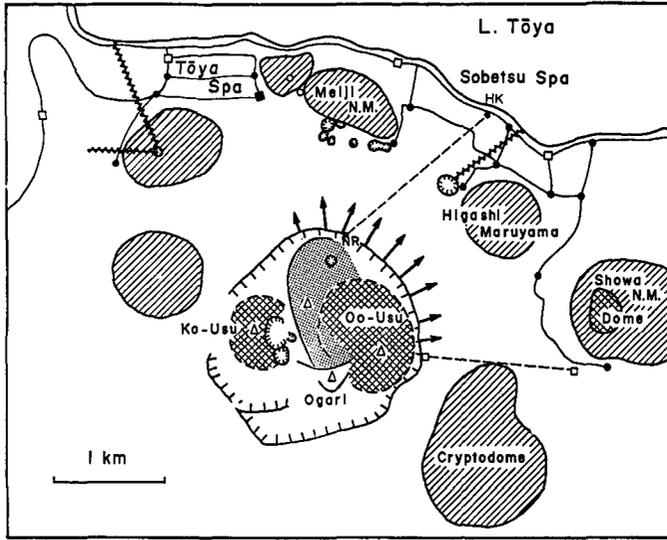
Fig. 1. General idea of crustal deformations around Usu Volcano.

今回の有珠山噴火に伴う地殻変動の概念を図示すると Fig. 1 のようである。噴火開始後 1 週間内に、第 1 ~ 4 火口が生じたが、当初火口原の

中央部、大有珠と小有珠の間、地下 1 km にあったマグマの頂部は、徐々に上昇を続け、1978 年秋には地下 200m~300m に達したと考えられる。このマグマは、広く周辺で地震を起し、また、外輪山を北東方向に押し出している。しかし、この方面の山麓には、金比羅山・西丸山・明治新山・東丸山・昭和新山などの顕在或は潜在的溶岩円頂丘があって、地殻変動に抵抗している。これらは全く不動であろうとは言えないが、地下から貫入した杭のように、比較的安定である。これに反して、これらの円頂丘の間に位置する地域では、地殻変動が特に顕しいようである。

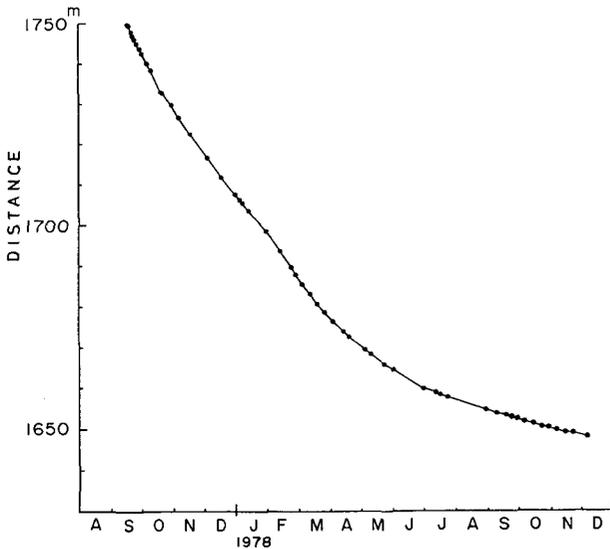
Fig. 2. (a) Changes in distance between the north rim and the coast of Lake Toya (NR and HK in Fig. 1).

有珠火山観測所では、有珠山周辺に多数の辺長測線を設定して、測量を繰り返しているが、ここでは、本報文に関係のある北側基線について述べる。Fig 2(a) は、北外輪 (NR) と「母と子の家」(HK) との間の辺長変化を示すが、噴火開始以来、1978年12月までに約1700mの辺長が約100m短縮している。点 (HK) も、この期間に、洞爺湖中島に対して、約5m近づいている。すなわち、北外輪山の押し出しは、外輪山の近くでは大きく、北へ遠ざかるに従って、小さくなっている。

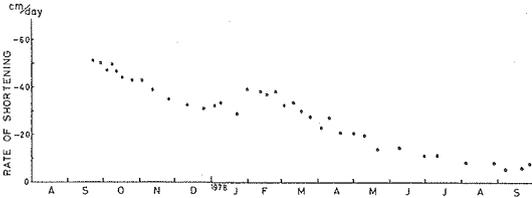
(b) Rates of the changes in distance.

この辺長の短縮率の変化を示すと、Fig. 2(b) のようになる。1978年2月頃に極大値をとって、その後、次第に減少を続けている。

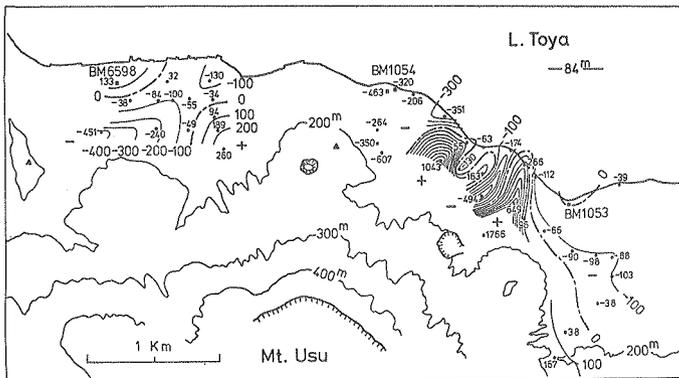
洞爺湖北岸には、国土地理院の水準路線があり、また、北大理学部では1965年から、これらの水準点と昭和新山ドームとを結んで、水準測量を繰り返していた。1977年8月の噴火開始後、有珠火山観測所では、水準路線を増設して、有珠山北麓及び北東麓の地殻変動を調べている。水準路線は Fig. 1 に示されている。Fig. 3 には、1978年3月から同年8月までの上下変動の分布を示す。図の東部に位置する BM. 1053 を不動として、単位は mm であり、10cm 毎のコントロールを示す。BM. 1053 と BM. 1054 との間の地域で顕著なように、隆起する部分と沈降する部分とが交互して、丁度、カーペットを端から押したようである。洞爺湖温泉街についても、ほぼ同じことが言える。なお、温泉井戸のケーシングの破損した例が幾つかある、それらが、深さ70m前後で破損していることは、地殻変動に関与する地層の厚さについての情報をもたらすものである。

Fig. 3. Distribution of vertical displacements referred to BM. 1053 during the period March to August 1978. Unit is mm.

圧縮された。また、Fig. 6に示したように、同じ場所で繰り返えて、水道管が破損するのは、その場に歪が集中して、修理された水道管の強度を再び越えるためであろう。地殻変動が均一でないことは、既に示した Fig. 3 (上下変動分布図)でも明らかである。Fig. 7で見られるように、壮瞥温泉地域の水道管破損件数は最近になり相対的に減少を示している。これに対して洞爺湖温泉地域のそれは、絶対数としては大きくないが、著しい減少は認められない。このことは1978年12月に有珠火山観測所(未発表)の実施した水準測量の結果とも合致している。

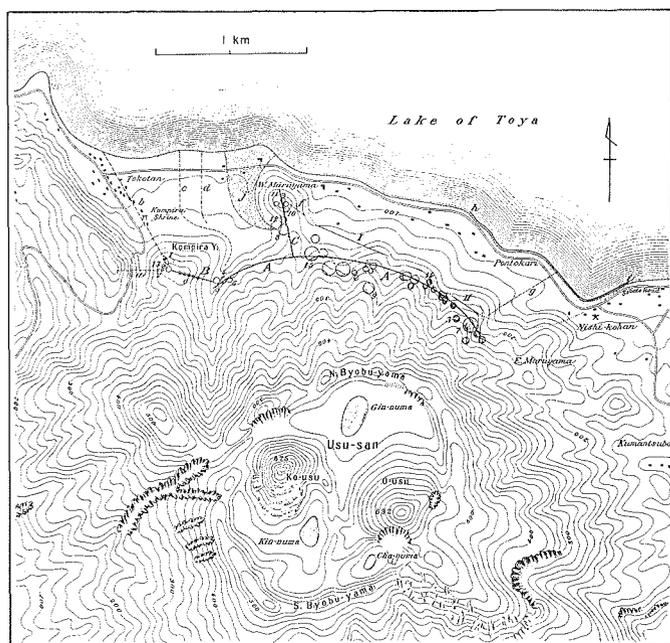
建物の破損については、Fig. 4の大きい丸印は、建物の顕著な損傷を表わしている。それから、壮瞥温泉地区の1910年火口「源太穴」に近い元「三恵病院」と洞爺湖温泉地区の湖岸の「協会病院」及び金比羅山麓の「あかしや」アパートである。Photo. 1～4はそれらを示す。これらの顕著な被害に関連して、1910年噴火に関するŌmori(1911)の報告が重要なことを述べている。Fig. 5はその地変を示す図である。ほぼ東西に並んだ火口列から、a, b, c, ……gのきれつが生じている。前記の著しい被害は、それぞれg, b, a, のきれつの上で起きている。これらのきれつは、1910年明治新山を形成した山麓噴火の結果として生じたもので

Fig. 5. Explosion craterlets and fissures formed by the 1910 eruption (after OMORI, 1911).
