1977-78年有珠山噴火に伴う地殻変動による被害 (第2報)

前川 徳光・渡辺 秀文

北海道大学理学部附属有珠火山観測所

Damages Caused by Ground Deformations Accompanying the 1977-1978 Eruption of Usu Volcano, Hokkaido (2nd Report)

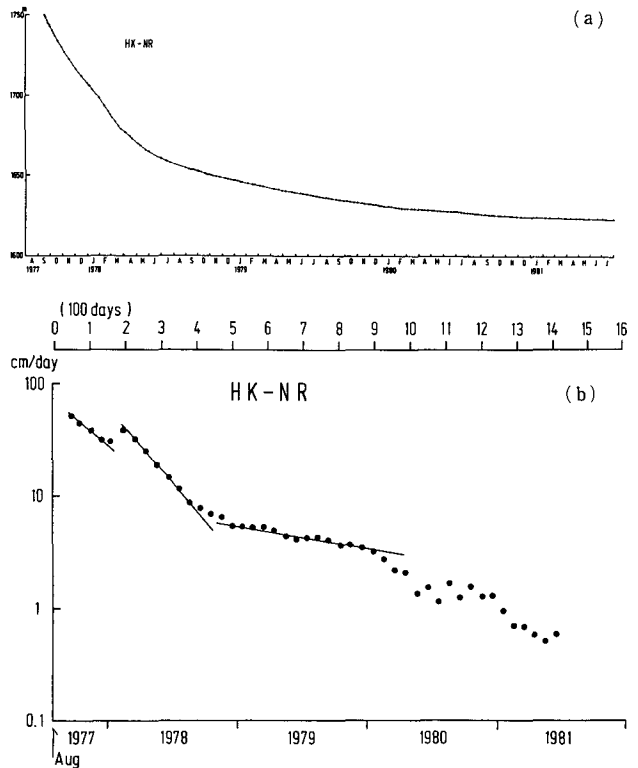
有珠山周辺には、多数の辺長基線が有珠火山観測所によって設けられているが、ここでは火口原内目標点(新山・おがり山・大有珠)の変位と北麓測線の辺長変化について述べる。Fig. 1に火口原及び北麓の簡略化した地形図と主な辺長測線を示す。北外輪(NR)と北東麓の「母と子の家」(HK)との間の辺長変化及び毎月の平均変化率をFig. 2(a)及び(b)に示す。噴火開始以来、1981年7月までに約1700 mの辺長は約155 m短縮しているが、点(HK)もこの期間に約12 m洞爺湖中島に近づいている。従って北外輪の押し出しによる変位量は、外輪山から北へ遠ざかるに従って小さくなっているものと思われる。この点を確認めるために、北外輪から洞爺湖岸へかけての山麓地盤の水平変位の分布を調べた。Fig. 1の黒丸が変位を求めた測点である。北外輪からの距離に対して、各測点の水平変位量をプロットしたのがFig. 3である。変位量は北外輪から離れるに

Fig. 2. (a) Changes in distance between the north rim and the coast of Lake Toya (NR and HK in Fig. 1).

(b) Rates of the changes in distance.

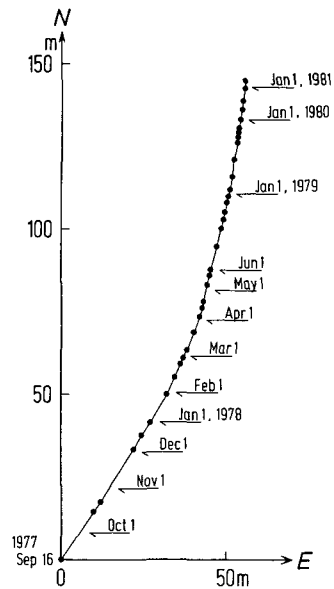
Fig. 4 は点 (HK) を不動として、HK-NR 基線の辺長及び角度測定によって求めた北外輪の水平変位ベクトルを示す。押し出しの方向が、初期の北東 (約 N 30°E) から、1978 年 2~4 月以降北向きへ変化し、最近ではほぼ北へ変位しているのが分かる。変位方向の変化は北外輪だけではなく、火口原内でも起こっている。Fig. 5 に火口原内の新山 (NM)・おがり山 (OY)・大有珠 (OU)・北外輪 (NR) 及び北西外輪 (NWR) の 1980 年 6 月~1981 年 6 月の 1 年間における水平変位ベクトルを示す。数字は変位量を、またかっこ内の数字は隆起量を示す。この

Fig. 4. Successive horizontal displacement of the north rim in the period of Sep. 1977 to July 1981.

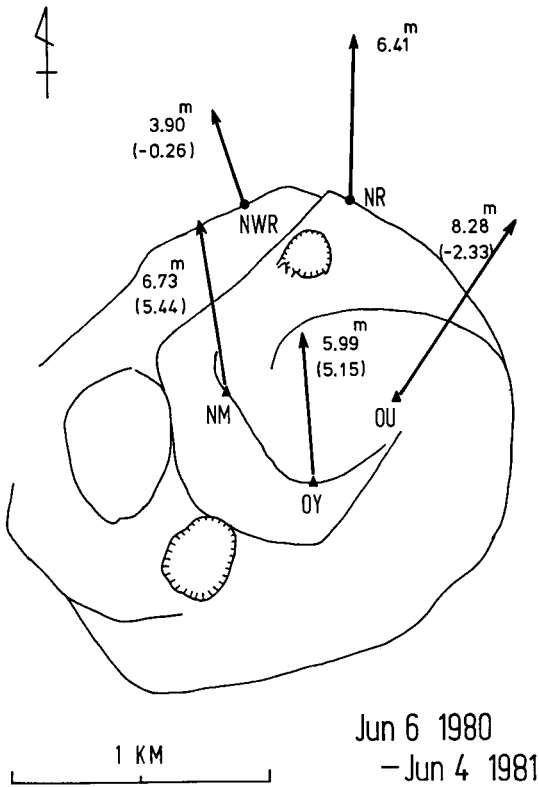
Fig. 5. Horizontal displacement in the summit crater of Usu volcano during the period June 1980 to June 1981. NM="New Mountain", OY=Ogariyama, OU=Oo-Usu, NR=the north rim, NWR=the northwest rim. Vertical displacement is also shown in the parentheses.

ようなU字型断層で囲まれた地盤の水平変位方向の北東から北への変化は、北麓における地盤変動及び被害にも変化をもたらしている。Fig. 6は北西麓と北西外輪との間の辺長変化(NK-NWR及びTC-NWR)を示す。これらの辺長変化は北東麓(HK-NR)に比べて減少率がゆるやかで、その結果1981年には両者の辺長変化率が同程度となっている。

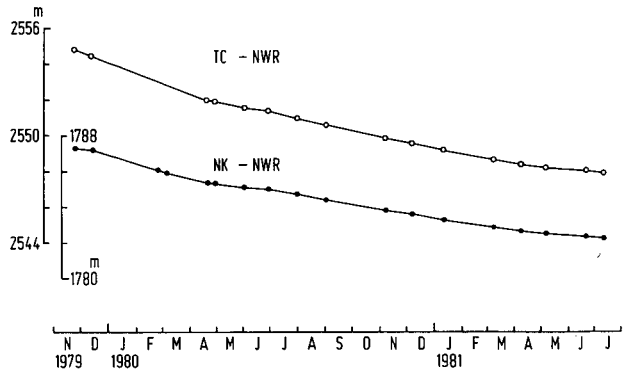
Fig. 6. Changes in length of base lines (NK-NWR and TC-NWR) at the northwestern slope of Usu volcano.
