Title	北海道日高の雪崩調査報告
Author(s)	吉田, 順五; YOSIDA, Zyungo; 藤岡, 敏夫 他
Citation	低温科学. 物理篇, 21, 75-94
Issue Date	1963-03-10
Doc URL	<a href="https://hdl.handle.net/2115/17997">https://hdl.handle.net/2115/17997</a>
Type	departmental bulletin paper
File Information	21_p75-94.pdf

## 北海道日高の雪崩調査報告\*

昭和36年(1961)の4月4日夜から5日朝にかけて、北海道の日高山脈地帯に、広範囲にわたる雪崩がおこった。当時、日高山脈の西側では水力発電所建設工事がすすめられていて、溪谷ぞいに多くの工事用建物また工事要員の宿舎がたっていた。この宿舎のうちの4棟が、2箇所、上記の雪崩におそわれ、33名が死亡し12名が負傷するという事故がおこった。筆者らは、北海道労働基準局の要請により、4月8日から10日までの3日間、事故をおこした雪崩の調査にあたった。以下にその調査の結果を報告する。なお、発電所建設工事は昭和36年から37年にかけての冬も続けられることとなり、筆者らは、宿舎背後の斜面の雪崩を防止する方法について、工事関係者から意見をもとめられた。その意見によって雪崩防止施設が実際につくられたので、筆者らは数回現地におもむいて、防止効果の観察にあたった。このことについての報告もくわえる。

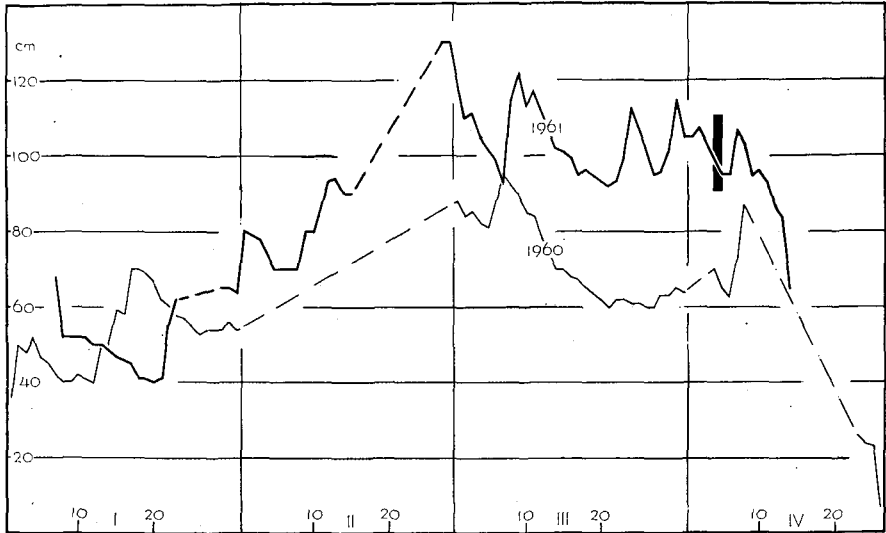
**3. 積雪深。**第1図の地図の白円印の点に発電所建設工事の本部があつた。ここは、ヌカンライノ沢とプイラルベツ川とが新冠川に合流するところで、比較的ひろい平地になっている。第2図は、ここで観測された積雪深の記録をもとにして書いたものである。なだれ事故のあつた昭和36年と、その前年の35年との積雪深が1月から4月なかばにわたって示されている。

山地の積雪深は、場所場所でいちじるしくちがうので、第2図の積雪深そのまま、すべての斜面や枝沢の積雪深にひとしいとはいわれない。だいたいのところ、事故なだれのあつた当時の斜面の積雪深は、斜面の上部では70 cm ないし90 cm、下部では1 m 以上、ところによっては2 m をこえていたとしてよいであろう。これは、事故なだれのあつた斜面で実際に測定した積雪深にもとづいて得た判断である。斜面の上部と下部とで積雪深がこのようにちがうのは、勾配40°という急斜面のため、常時、雪が斜面を落下しては斜面の下部にたまるからである。事故なだれのあつた翌年(昭和37年)の春に観察していたら、風が吹くたびに雪が極めて小規模な雪崩となって斜面をすべりおちるのがみられた。落ちた雪は、すこし開いた扇をたくさん、要を上にして並べた形に斜面の下部に蓄積され、要をつらねる線は水平に走って、かなりはつきり、みわけられた。前項2でのべたように、昭和36年の事故なだれをふくむ全山雪崩は、斜面の下部200 m ないし300 m の範囲内でおこつた。それは、このようにして、その範囲に多量の雪が蓄積されていたからにちがいない。

第2図 第1図白円印の地点における積雪深。事故なだれのあった昭和36年(1961)の1月から4月にかけての積雪深の変化を太い線で、前年(1960)同期のものを細い線であらわしてある。前年2月は欠測。たんざく形の黒い印は事故なだれの日を示す。

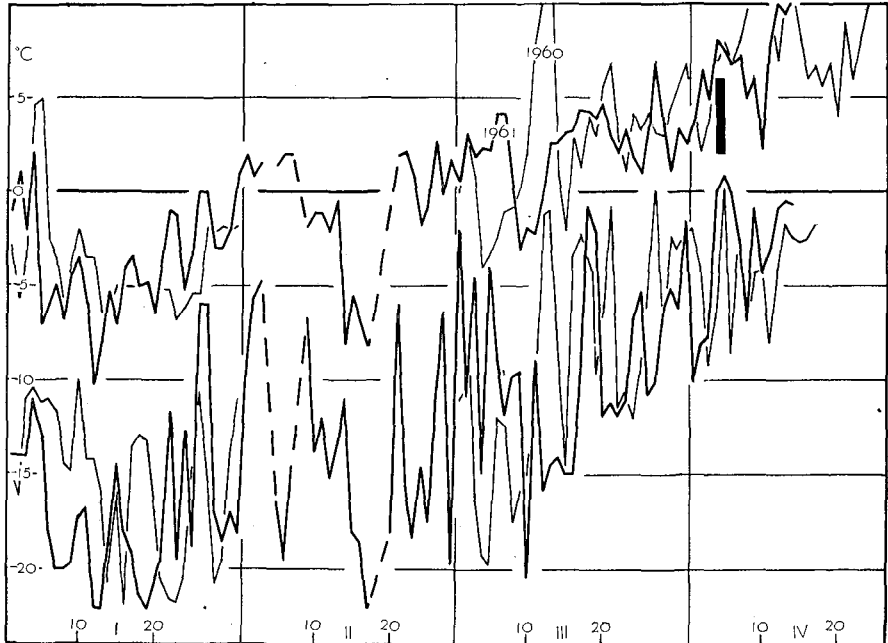
第3図 第1図白円印の地点における最高最低温度。事故雪崩のあった昭和36年(1961)の1月から4月にかけての最高最低温度の変化を太い線で、前年(1960)同期のものを細い線であらわしてある。前年2月は欠測。たんざく形の黒い印は事故なだれの日を示す。

4月4日夜から5日の朝にかけて、北海道の北部を発達した低気圧が通過し、北海道の各所に異常高温と集中降雨とをもたらした。札幌管区気象台で、これにつき、異常気象報告を4月10日にだしている。そのなかに「4月3日、4日は、両日とも、北海道西南部の気温が異常にたかく、3日は平年より4ないし5度、4日は6ないし7度、ところにより10度も高くなった。日高山地の雪崩は、このような異常高温のおわる直前の5日朝方に発生した」と書いてある。第3図は、第2図とおなじ地点での、昭和35年と36年との最高最低気温のグラフである。太い線のグラフが36年のもので、全山雪崩のおこった4月4日から5日にかけては、最高気温も最低気温も、その前後にくらべて異常にたかい。

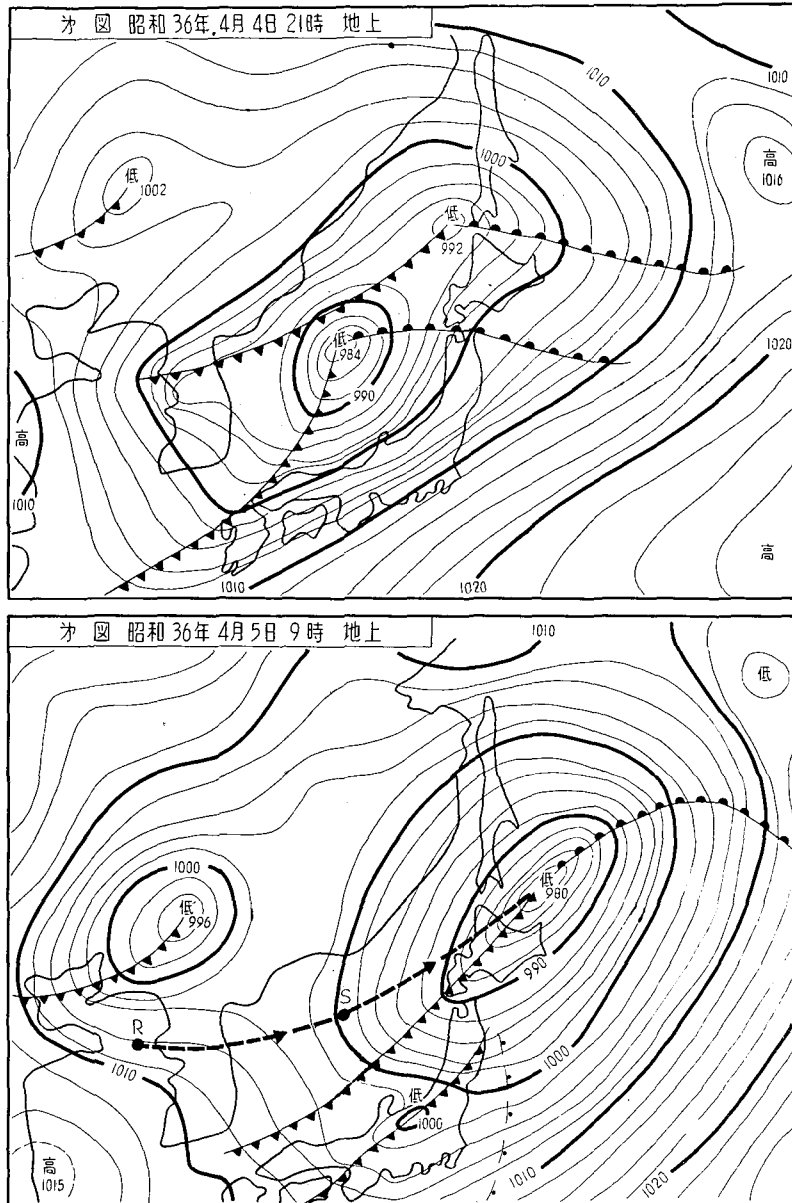
第4図 昭和36年4月4日午後9時および5日午前9時の地上天気図。5日の天気図には低気圧の進路がかきいれてある。R点、S点は、それぞれ、4日午前9時および午後9時における低気圧の中心位置を示す。(札幌管区気象台異常気象報告81による。)
