Title	林道法面における植生変化に関する研究
Author(s)	新谷, 融; ARAYA, Touru; 矢島, 崇 他
Citation	北海道大學農學部 演習林研究報告, 37(1), 165-208
Issue Date	1980-01
Doc URL	<a href="https://hdl.handle.net/2115/21025">https://hdl.handle.net/2115/21025</a>
Type	departmental bulletin paper
File Information	37(1)_P165-208.pdf

# 林道法面における植生変化に関する研究\*

新谷 融\*\* 矢島 崇\*\*\* 内藤 満\*\*\*\*

Slope Failure and Vegetation on the Face of Forest Road

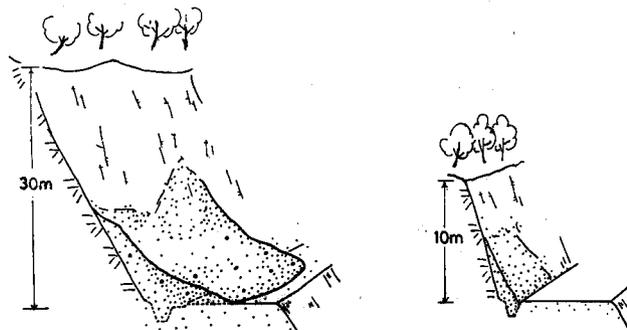
図-12 斜面長と風化土砂

さらに重要な問題は斜面長である。本論文で対象としてきた法面の斜面長は、10 m 以下、10~15 m、15 m 以上の3種に分けられる。いま植生侵入を法面の安定状況を示す一指標としてみれば、これら斜面長の長・短は植生侵入の度合に反映しているように思われた。10 m を超えた法面にあっては、植生もほとんど侵入していないし、法面下部の崖錐状堆積地もそれだけ大規模化している(図-12)。一方、斜面長が短かいものは、法面自体が安定しており、崩土も少量で、植生侵入も良好である。そしてまた路線空間をとってみても、法尻部へのヤナギ類・ハンノキ類などの侵入木本によって、法面裸地が可視的に遮蔽され、安定的空間として映る。これらヤナギ類・ハンノキ類は、数年で10 m 程度まで上長生長を行なうものであることから、景観保護のためにも、路側林帯の造成について検討される必要がある。

Fig. 12. The longer slope produced much debris.

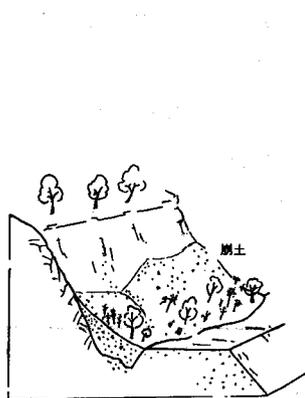
図-13 崩土への侵入

切取法面への侵入木本の種は、ナガバヤナギ、バッコヤナギ、ケヤマハンノキ、エゾヤマハギなどが圧倒的に多く、その他は周辺母樹からのものが若干みられる程度であった。そしてこれらの侵入部位は、崩土堆積地 (図-13)、段切ステップ (図-14)、擁壁工天端 (図-15)、法尻部 (図-16) および湧水部 (図-17) などであった。一方、切取法面への侵入草本種は、オオ

Fig. 13. Invasion of plants on the cone.

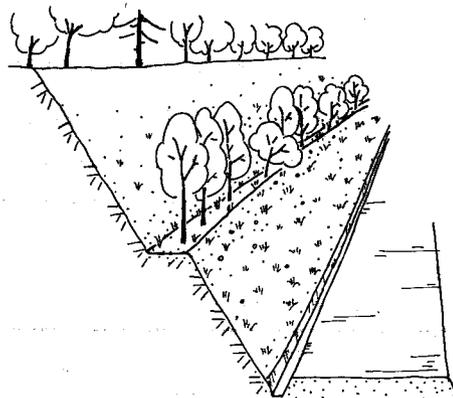
図-14 小段への木本侵入

Fig. 14. Tree invasion on stepping terrace.

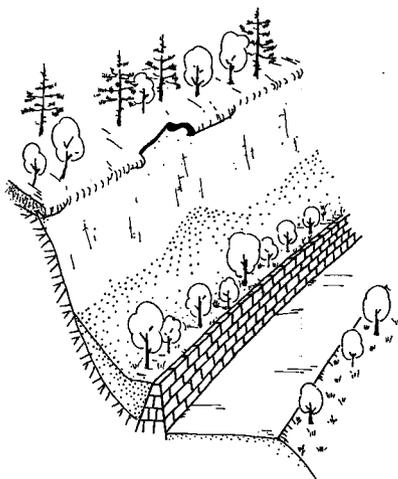
図-15 擁壁工天端背後地への木本侵入

Fig. 15. Tree invasion behind the crown of wall.

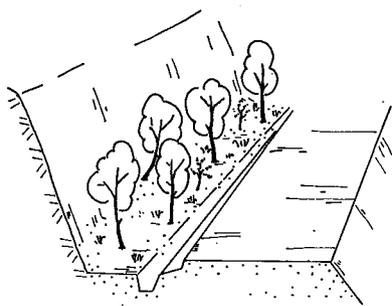
図-16 法尻部への木本侵入

Fig. 16. Tree invasion on the toe of slope.

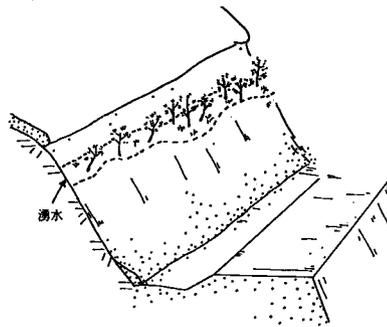
図-17 湧水部への植生侵入

Fig. 17. Invasion of plants on the springing site.

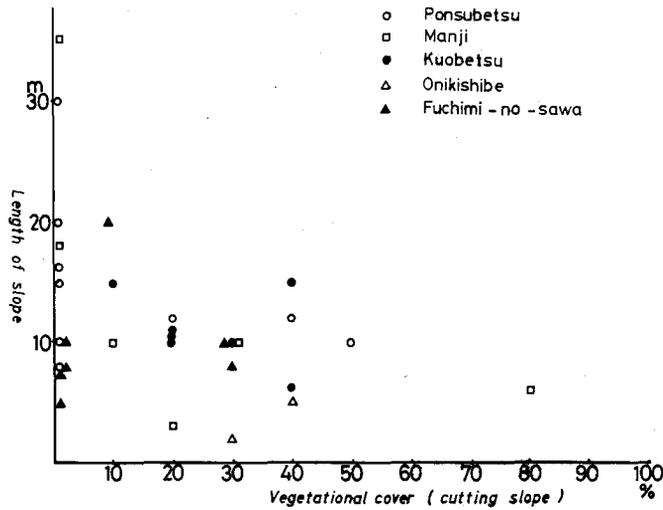
図-18 切取法面における斜面長と侵入率

斜面長が長大であれば、法面崩落による路面維持の問題を生じるだけでなく、植生の回復も不良となり、景観上の問題も生じてくる。いま、調査法面について、個々の斜面長と植生の被覆率について、図-18, 19に示してみた。この場合、施工後経過年数との関連については考慮していない。これによれば、斜面長が15 mを超えたものはほとんど侵入していないが、逆に10 m以下のものは侵入が良好である。また路線ごとに見ると、この不良プロットの多いのはポンスベツ林道であり、ついでフチミの沢林道となっている。万字林道は良好なものと不良なものに分かれており、良好なものは施工年度の古いもので、80%とほぼ全面被覆状態を示すプロットもみられる。また比較的良好と思われたのは、苫小牧管内のクオベツ林道であって、斜面長15 mでも40%を示すものもみられた。比較的不良なポンスベツにあっても、斜面長12 m以下では20~50%を示している。またフチミの沢においても、斜面長10 m以下に30%

Fig. 18. Vegetational cover to length of cutting slope.

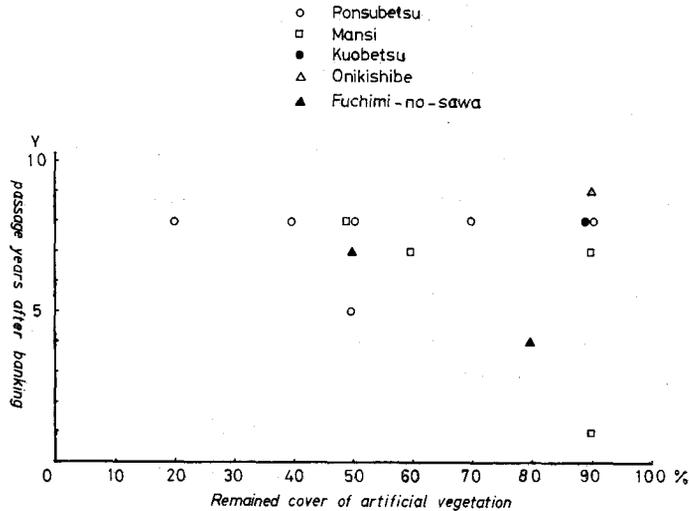
図-22 植生工の残存率 (盛土)

Fig. 22. Remained cover of artificial vegetation and passage years after banking.

また、植生工施工法面が、その経過年数の差異によって、導入植生の残存状況 (残存率) が異なっているかどうかをみようとしたのが 図-22 である。これによれば、早いもので8年後には消滅しているが、両者には規則性はみとめられなかった。

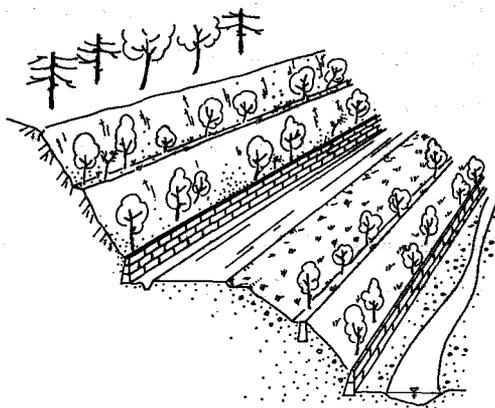
図-24 路線空間と植生

Fig. 24. Vegetation works with foundation works.

かつては、編柵工・植栽工あるいは埋幹・埋枝工などの木本導入も行なわれてきたのだが、最近はあまり採用されていない。林道法面にあつては、積極的に木本を導入し、空間保護として役立てるべきと考える。筆者らは、図-24のように、切取法面にあつては擁壁工天端背後と段切ステップ上に、盛土法面にあつては小段と法尻部などにおいて、計画当初より基礎工と組み合わせて、積極的に木本導入をはかるべきと考えている。また、法尻部や盛土路肩部には一定の路側空間を設定し、ここに盛土し、初期成長の早いハンノキ類・ヤナギ類を導入し、路側林帯を造成すべきである。これらの林帯は、外観上法面裸地を遮蔽するため、景観保護の上で最も有効な手段であると考えられる。

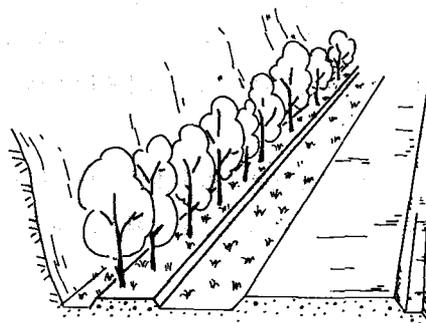
図-25 法尻部における路側林帯の造成

Fig. 25. Tree planting at the toe of slope for sheltering the stripped slope surface.
