Title	高速道路建設による森林群落の変化
Author(s)	五十嵐, 恒夫; IGARASHI, Tsuneo
Citation	北海道大學農學部 演習林研究報告, 44(2), 761-772
Issue Date	1987-07
Doc URL	https://hdl.handle.net/2115/21232
Type	departmental bulletin paper
File Information	44(2)_P761-772.pdf

高速道路建設による森林群落の変化

Changes in a Forest Community due to Highway Construction

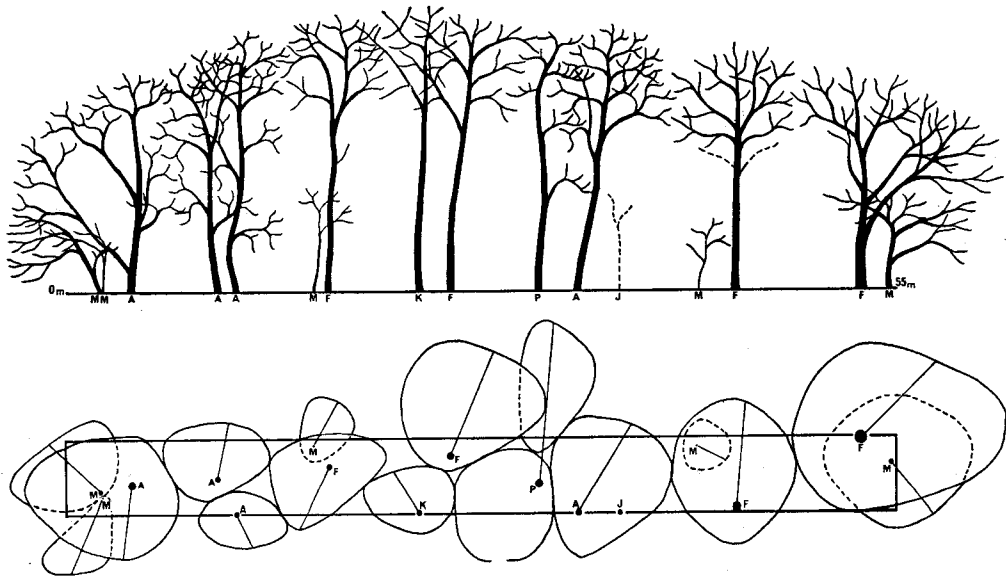
Fig. 5. Cross section of the windbreak forest at the Oyafuru, Prov. Ishikari.

森林の周縁部には、森林を縁取るように灌木や蔓性植物からなる群落が発達しており、これを林套と呼んでいる。一方、森林を構成する樹木についてみると、森林内部の樹木は樹高も高く枝下高も高いが、周縁部に近く位置するものほど樹高を減じ、枝葉を繁茂させ、いわゆる風衝型の樹型を呈する。つまり森林の周縁部から内部へかけての断面をみるならば、周縁部が樹高が低く、内部が高く、また周縁部にむかって低くなっており、「流線型」あるいは「かまぼこ型」をなしている。その一例として、石狩町生振の防風林の横断面を Fig. 5 に示す。幅 55 m の防風林の両端部では、エゾイタヤ (A)、ヤチダモ (F) が枝を多数分岐し、最外側に位置するヤマグワ (M) が同様に多数の枝を分岐し、エゾイタヤやヤチダモの枝下の空間を埋め、安定した林縁部の構造となっている。森林は、このような形態をとり、さらに周縁部に林套群落が発達することにより、林内への強い陽光の射入や風の吹き込みを防ぎ、強風に対しても強い抵抗性を示す。

このような衰退や破壊から森林を保護するために、新たに林縁木となった樹木に枝葉を密に繁茂させ、林套群落の形成を促進することが必要である。
