| Title | 2010年7月・8月の豪雨による中川研究林内の林道被害と復旧状況 |
| Citation | 北方森林保全技術, 第29号, 14-21 |

## I-2 2010年7月・8月の豪雨による 中川研究林内の林道被害と復旧状況

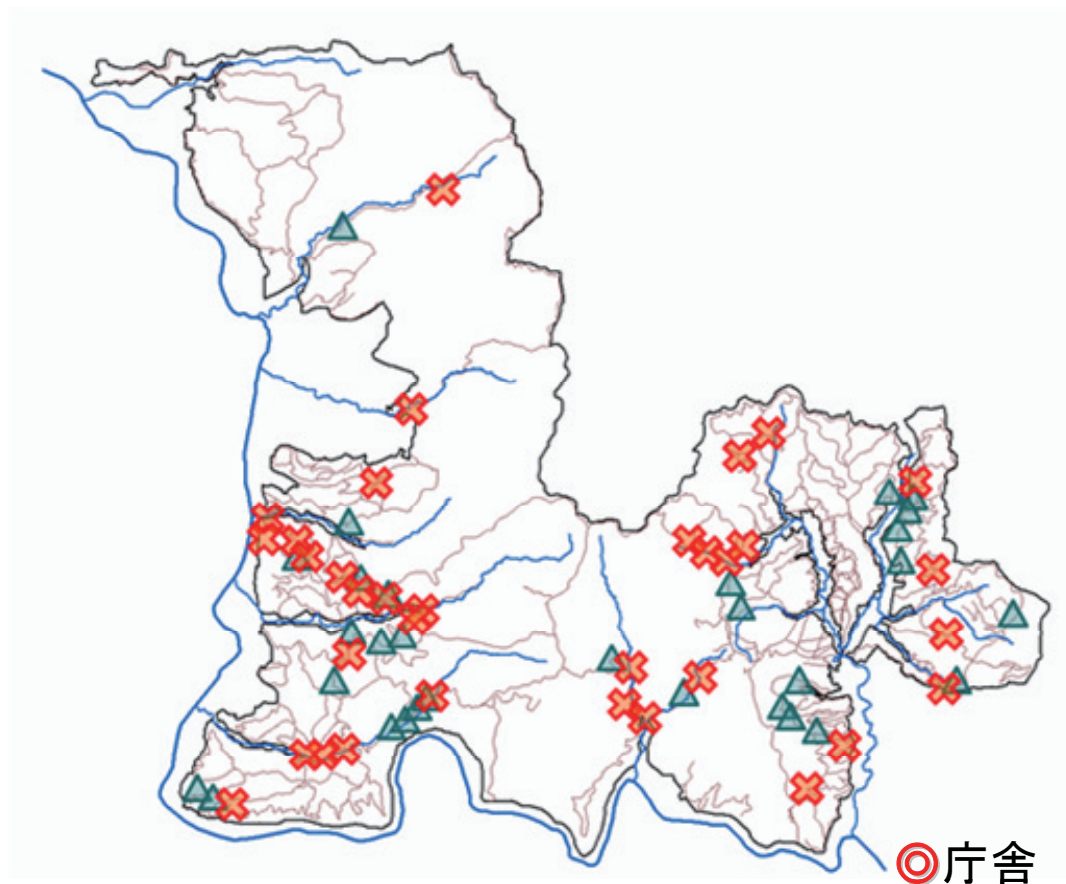
図4. 中川研究林での林道被害箇所  
(×は通行不能箇所、△は通行支障箇所を示す。)

林道の被害を「通行不能箇所」と「通行支障箇所」に区分し、その発生箇所を図4に示す。通行不能箇所は車両の通行ができない箇所、支障箇所は小型自動車ならば辛うじて通行できる箇所である。現時点（2011年2月）での総被害箇所は65箇所であった。このうち、通行不能箇所は34箇所、通行支障箇所は31箇所であった。ここには、側溝が土砂で埋まっている、あるいは若干路肩が崩れているといった通行に支障のない程度の軽微な被害箇所を含んでいない。また、被害箇所によっては、それ以上の進入が不可能なため、その先の被害状況は把握されていない。このことから、実際の被害規模はこれより大きいものと予想される。
