| Title | 2. 平成28年度の活動 災害調査 : 平成28年8月北海道豪雨災害 |

平成 28 年 8 月北海道上川町（層雲峡）で発生した土石流に関する調査（速報）

平成 28 年台風 10 号豪雨により北海道十勝地方で発生した土砂流出に関する  
調査（速報）

台風第 10 号に伴う十勝川中流部右岸支流域での土砂流出現場現地調査

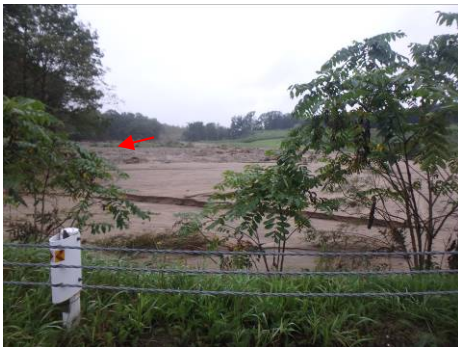
・九号川とパンケ新得川の合流点付近では、道道橋（北広内橋）を通過した地点の南西側丘陵斜面にマサ土が広く堆積していた。また、合流点において、九号川から流出したマサ土の堆積が見られたものの、パンケ新得川から流出した土砂の堆積は見られなかった。（写真１６，１７）

写真１６ 道道の南西側丘陵斜面のマサ土の堆積

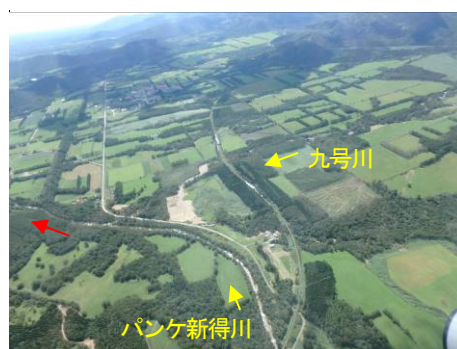
- ・パンケ新得川本川上流においては，表層崩壊に起因する小規模な土石流が発生しているものの，土石流は長距離流下せず，河道内で停止している。（写真 a）
- ・九号川とパンケ新得川の合流点付近では，道道の盛土の上流側に土石流に起因すると考えられるマサ土が広く堆積していた。（写真 b）

写真 a パンケ新得川本川上流の表層崩壊と 写真 b 九号川とパンケ新得川の合流点  
土石流

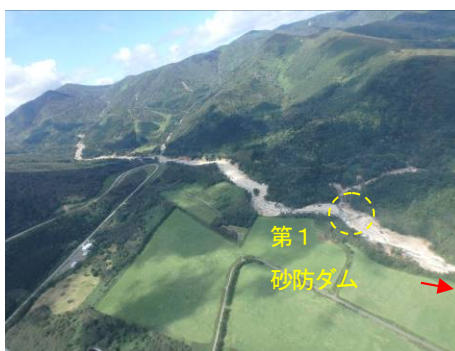
写真 f ペケレベツ川上流域の土砂流出状況、  
砂防堰堤による土石流の捕捉・土砂の調節

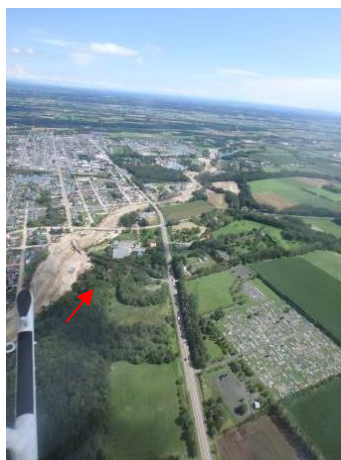
写真 h 清水町市街地における  
河積の減少による氾濫、蛇行による側岸侵食

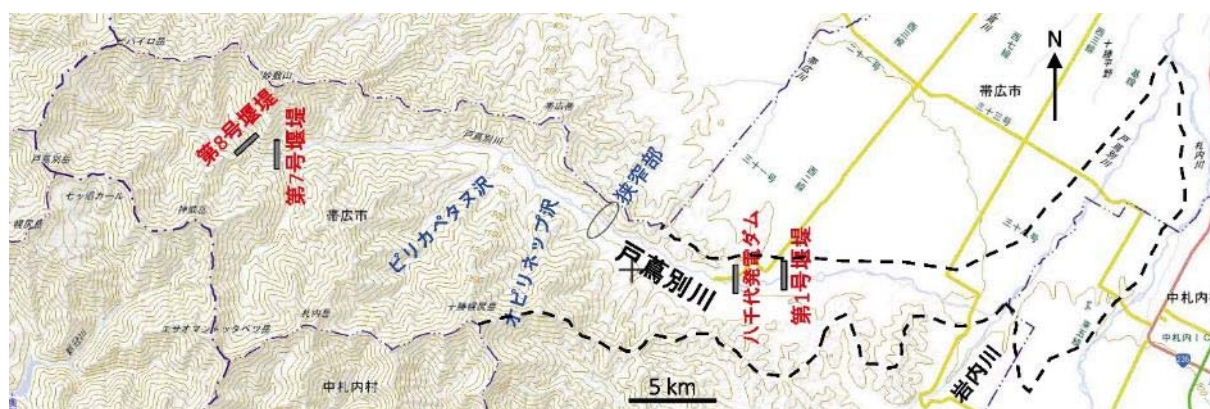
図 1. 戸蔭別川流域と主要地点

ただし、右支川オピリネツ川で発生した土石流（写真 1-4）は、大量の土砂を戸蔭別川本川に押し出し、直下の治山堰堤を破壊している（写真 1-5）。

また、戸蔭別川第 7 号砂防堰堤（以下「第 7 号堰堤」という）ではスリット部で多量の流木を捕捉している（写真 1-6）。

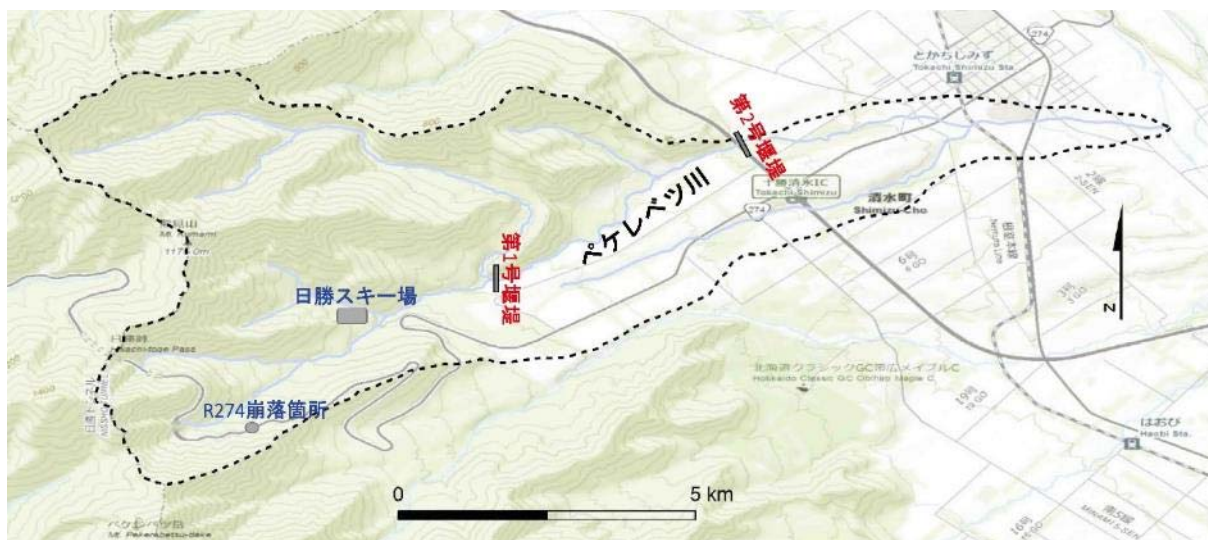
図 2. ペケレベツ川流域と主要地点

これらの土石流は、日勝スキー場約 1.5 km 下流の谷地形出口付近（扇頂部付近）にあるペケレベツ川第 1 号堰堤（写真 2-3）において捕捉された後（10 万  $\text{m}^3$  以上）、更に下流に流れ込んだと推定され、その約 3.5 km 下流にある第 2 号砂防堰堤までの中

流部では激しい溪岸侵食が見られる（写真 2-4）。しかし第 2 号砂防ダム（写真 2-5）において概ね捕捉・停止された（30 万  $\text{m}^3$  以上）。第 1 号堰堤の堆砂敷き内の最大礫径は 1 ～ 2 m 程度であり、水通し中央部にはローブ状に盛り上がった堆積が見られる。堰堤直下にも同程度の礫径の巨石が堆積しており、魚道が破壊されているが、それよりも下流側は 1 km 程度狭い溪谷状の流路となって、側岸侵食が大きく進行した形跡は見られないことから、土石流形態での移動は第 2 号砂防ダムまでであったと推察される。

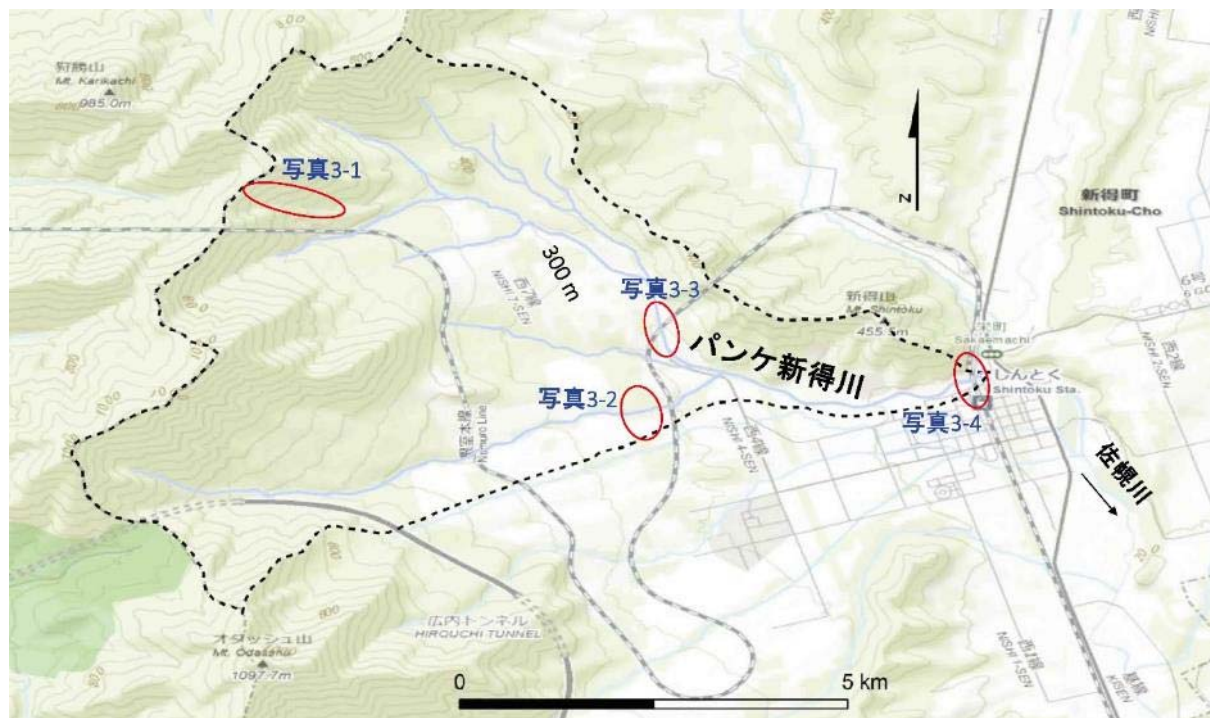
図 3. パンケ新得川流域と写真撮影地点

標高 300m 付近から下流、市街地の upstream 付近までは落差工と護岸による溪流保全工が整備されており（写真 3-3）、この区間での被害はほぼ皆無である。

JR 新得駅の北側の橋梁直上流で氾濫が発生しているが（写真 3-4）、これは橋梁部分が狭窄部となっており、ピアも複数入っていたため堰上げ湛水が発生したものであり、その水が橋梁南側の地盤を侵食したものと考えられる。
