| Title | 信濃川大河津分水旧可動堰の基礎構造と空洞発生原因の調査 |

# 信濃川大河津分水旧可動堰の基礎構造 と空洞発生原因の調査

## FIELD SURVEY ON FOUNDATION STRUCTURE OF OHKOUZU OLD MOVABLE WEIR AND DISCUSSION ON CAUSING FACTOR OF CAVITY GENERATED BETWEEN FOUNDATION AND GROUND

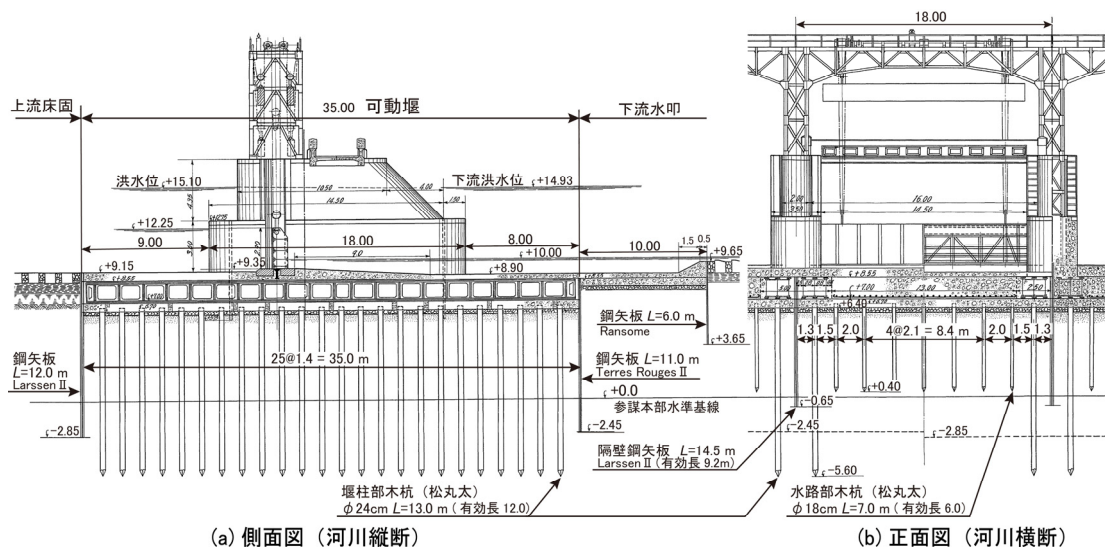
図-2 旧可動堰基礎構造断面<sup>6)</sup>

旧可動堰の基礎構造を図-2に示す。堰柱と堰柱間の低水路部の基礎コンクリート版は、河川の縦断方向の長さ35m、厚さ2.5~2.8mである。基礎杭は松丸太が用いられ、低水路部は長さ7m（有効根入れ6m）末口18cmで、間隔2.0~2.1mの格子状に設置され、堰柱部は長さ13m（有効根入れ12m）末口24cmで、河川縦断方向に1.4m間隔、横断方向には2.6m間隔の2列で配置されている。また、基礎版の上流端に長さ12m、下流端に11mの止水鋼矢板を打ち込み、各堰柱基礎中央には河川縦断に沿って隔壁鋼矢板が設置され、上下流の止水鋼矢板と接続している。

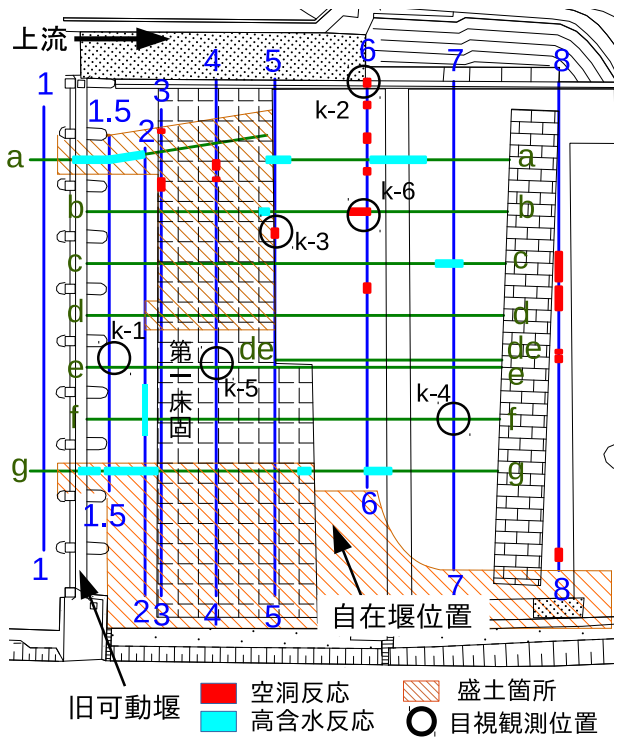
図-11 空洞調査の測線

図-11に示すように、縦断調査は門柱の中心を測点としてa～gを設定し、計8測線を設定した。横断調査は護岸の構造や矢板構造物の前後を踏まえ、1～8を設定し、計9測線を設定した。地中レーダーの設定はレーダースキャンスピード64秒、測定レンジを90 nsecに調整した後に、吊り下げレーダーアンテナを約2～3km/hの速度にて連続測定を実施した。レーダーチャートから、(1) 空洞の反射波形は一般的に振幅の差が大きいことから水平多重反射波形を見つけ空洞と判断する、(2) 水平に連続する反射波を地盤内の構造境界と考える、(3) 地表部に向かって凸型の双曲線波形を構造物と判定するが対象の大きさに注意する、こととした<sup>10)</sup>。時間軸で得られる反射波データを実際の深度に較正するために基準となる比誘電率を決定しなければならない。深度スケールの換算は当該エリアの平均誘電率を10.0と仮定し、表面波を取り除いた電磁波の到達深度は3.6 mとした。測定データを専用ソフトRADANで解析し、ゲイン（利得）調整と上下振幅の強調の2種類のフィルター処理を使用した。

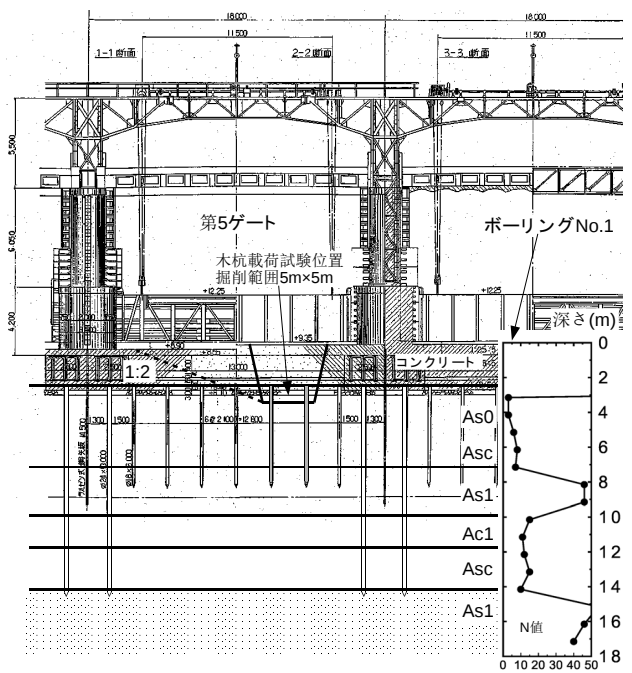
図-15 旧可動堰の横断面の木杭配置と試験位置<sup>2), 3)</sup>

堰柱と基礎構造の横断面図を図-15に示す。旧可動堰基礎間の水叩き部の長さ約6mの木杭は、深度7.65～10.45mに分布するN値の高いAs1層に支持されており、旧可動堰の堰柱部は長さ約13mの木杭で深度14.85m以

図-15に示すように、各種の木杭に関する試験は旧可動堰のほぼ中央にあるセグメントの下流側低水路部にある短い方の木杭(6 m)で実施した<sup>10), 17)</sup>。厚さ2.8 mの基礎版を5 m四方に掘削して、4本の木杭を露出させ、1本を引抜き試験用に、2本を急速載荷試験用に、もう1本を予備とした(図-13参照)。

確認された木杭の配列は、当時の設計図面では水叩きコンクリート下の木杭は2.0 m×2.1 mの格子配置であったが、実測でも1.89~2.1 mの格子配置であることが確認され、杭径も頭部でφ200~220 mmで、記録<sup>2)</sup>にある末口

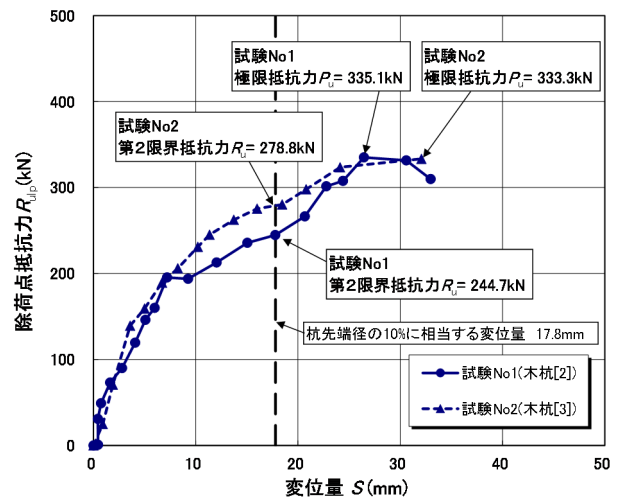
図-16 除荷点抵抗  $R_u$  と変位量  $S$  の関係と限界抵抗力

除荷点法による抵抗力と変位量の関係を木杭[2]および[3]に対し求め、除荷点抵抗力  $R_{dp}$  の最大値または杭先端直径の 10%での除荷点抵抗力を第2限界抵抗力  $R_0$  とした。除荷点抵抗力  $R_{dp}$  と変位量  $S$  の関係を図-16に示す。

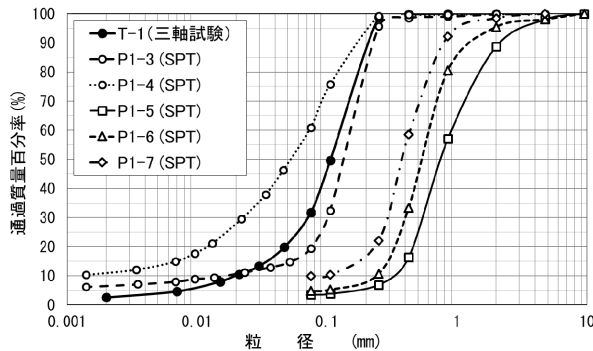
図-19 試料の粒度分布

試験は、N値が小さく液状化の可能性が想定される基礎版直下の細砂層（試料T-1）を対象とした。三軸試料と液状化判定に用いた標準貫入試験の試料（P1-3～P1-7）の物理特性を表-6に、粒度分布を図-19に示す。三軸供試体（T-1）はシルトの薄層を挟んでおり、細粒分主体の部分と砂分の卓越する層が互層となった状態を目視で確認した。T-1試料と同じ細砂層のP1-3とP1-4の粒度特性がそれぞれ異なっている点も不均質な堆積状態によるものと考えられる。このような不均質な状態に加え、細粒分含有率がJIS A1224 : 2009の適用基準の5%を超えていたため、最小密度・最大密度試験は実施していない。

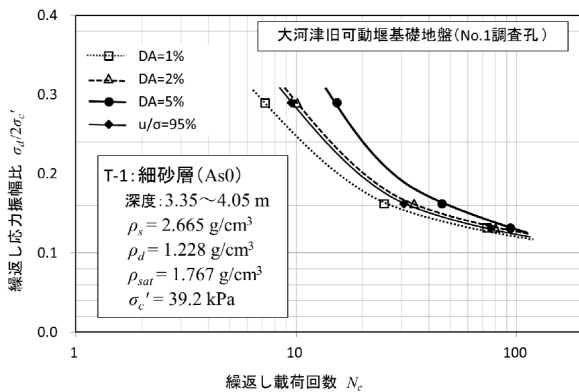
図-20 繰返し非排水三軸試験結果

繰返し非排水三軸試験は地盤工学会基準（JGS 0541-2009）に準拠し、供試体寸法は直径50 mm、高さ100 mmで、0.1 Hzの正弦波で载荷した。なお、現地地盤の有効上載圧は、杭で支持されていたことを考慮すると20 kPa未満となるが、これを圧密応力 $\sigma'_c$ とする試験が困難であったため、 $\sigma'_c = 39.2 \text{ kPa}$ に設定した。これは、水路部基礎コンクリートの全重量を含めた鉛直有効応力に近い値である。繰返し非排水三軸試験の結果を図-20に示す。軸ひずみ両振幅（DA）が5%に至る繰返し回数20回の応力振幅比で定義した液状化強度は、 $R_L = 0.24$ となった。

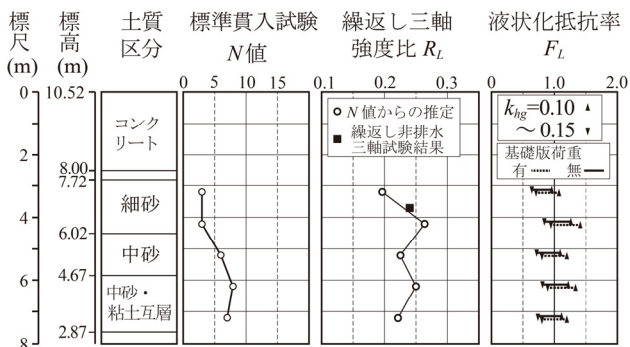
図-21 N値による液状化判定と繰返し非排水三軸試験の比較

標準貫入試験のN値による液状化判定は、道路橋示方書<sup>20)</sup>に基づき、砂質土が主体の深度7.5 mまで実施した。このボーリング孔でも基礎下の空洞が確認できたので、補正N値は基礎版の重量を除いた有効上載圧で算定した。図-21に示すように、細砂層（P1-3, P1-4）のN値から求めた液状化強度である繰返し三軸強度比<sup>20)</sup>はそれぞれ $R_L = 0.20, 0.26$ となり、繰返し非排水三軸試験から求めた液状化強度はそのほぼ中間値となった。

1964年新潟地震時における当該地の加速度記録は無いが、新潟市の記録<sup>12)</sup>を勘案し、水平震度を $k_h = 0.10 \sim 0.15$ の範囲に設定して液状化抵抗率 $F_L$ を計算した。地震前の基礎版接地状態が不明のため、地震時せん断応力比 $L$ は基礎版の全荷重を上載圧に入れた場合と含めない場合でそれぞれ計算した結果を図-21に示す。表層に近い細砂層は特に $F_L$ が小さいが、全体として基礎版の接地条件に関わらず、水平震度0.15では液状化する判定となった。基礎の木杭の効果を含めない場合、加速度がある程度大きければ液状化が発生した可能性が示された。

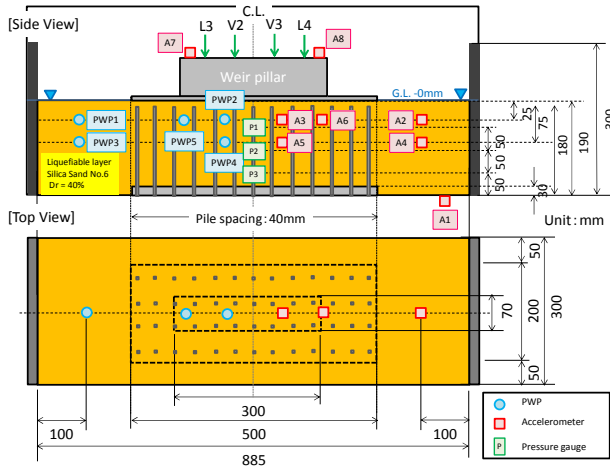
図-22 模型実験装置概略図

振動台模型実験では空圧式変位制御型一軸振動台を使用し、図-22に示す水位調整タンクを設けた剛体土槽を用いた。土槽側面には反射の影響を軽減するためのクッション材を設置した。実験模型は大河津分水旧可動堰の1つの堰柱をモデル化し、縮尺を1:50に設定した。表-7に示す相似則<sup>21,22)</sup>を考慮し、堰柱基礎模型の寸法、材質を選定し、模型杭には杭径5 mm、長さ180 mmのアルミ棒を用いた。

図-22に計測器の種類とその配置状況を示す。計測項目は、加振中の地盤内の過剰間隙水圧、地盤内および堰の応答加速度、ならびに加振中、加振後の堰および堰周辺地盤の沈下量である。また、堰中央の土槽壁面にポーラスストーンで蓋をした圧力計を埋設し、間隙水圧計の測定値の妥当性の検証に用いた。

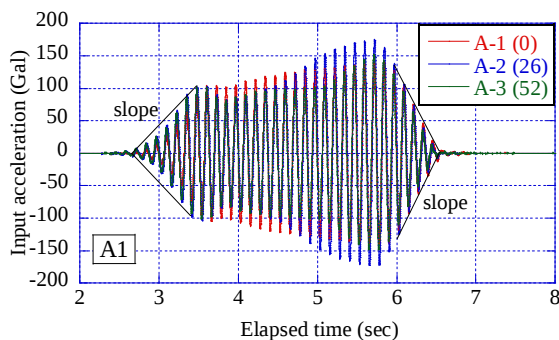
図-23 Case A-1～3の入力加速度（最大加速度150 Gal）

実験ケースは、表-8に示すように現地の状況を勘案した杭本数52本のCase A-3、杭本数をその半分としたCase A-2、杭を設けないCase A-1の3ケースを実施した。入力地震動には8 Hz、40波のスロープ付き正弦波を用い、最大加速度を60、150、230 Galと段階的に増加させ、3回加振した。図-23に各ケースの最大目標加速度150 Galの加振において加速度計A1で観測された振動台の波形を示す。本実験では空圧式変位制御型の一軸振動台を使用するため、入力波が必ずしも一定にはならないが、図-23に示した波形から各ケースで概ね同等の波形が入力され、それぞれの実験結果を十分に比較可能と考えた。

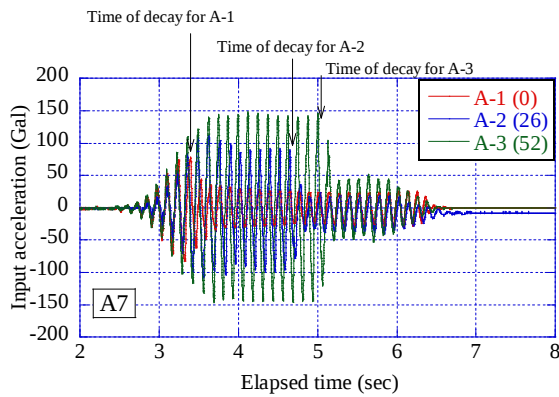
図-24 堰柱の応答加速度の時刻歴

図-24に、最も応答加速度倍率に差異が見られた入力加速度150 Galにおける堰柱における応答加速度(A7)の経時変化を示す。同図より、加振初期では各ケースにおける応答加速度に大きな差異は認められないが、3.3秒を過ぎたあたりよりCase A-1(杭無し)において応答

加速度の減衰が見られる。Case A-2（26本）とA-3（52本）では、3.7秒付近まではほぼ同等の応答加速度を示しているが、徐々に差異が発生する様子がみられ、4.7秒付近でCase A-2において応答加速度の減衰が見られる。Case A-3に至っては、5.1秒を越えたあたりで応答加速度が減衰する様子が見られる。

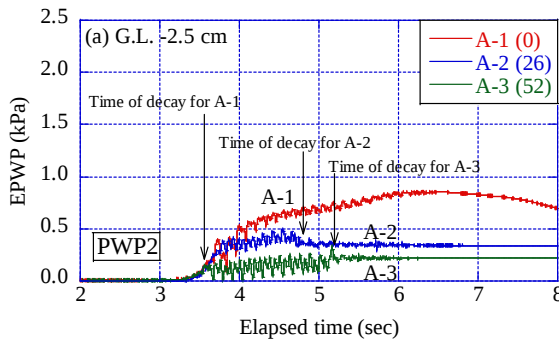
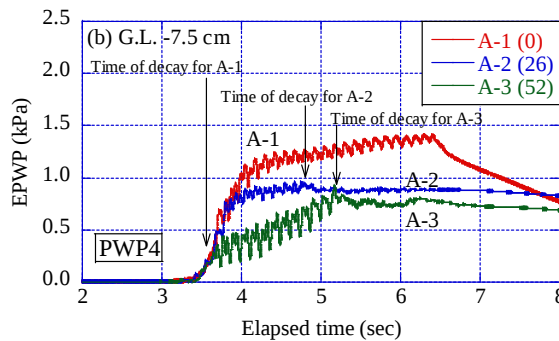
図-25 杭間地盤の過剰間隙水圧比の時刻歴

図-25に、目標最大入力加速度150 GalにおけるG.L. -2.5 cmおよび-7.5 cmでの過剰間隙水圧の経時変化を示す。同

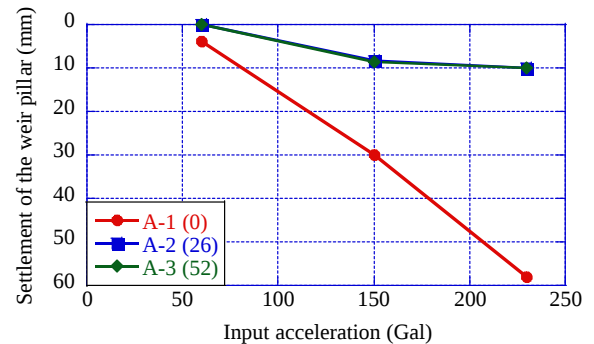
図-27 入力加速度と堰柱沈下量の関係

次に、図-27にCase A-1～3における地震力の大きさとそれに伴う最終沈下量の関係を示す。杭の無いCase A-1では、地震動が大きくなるほど沈下量は増大するが、杭のあるCase A-2, 3では杭の本数に関わらず、初期の土被り厚さ分（10 mm）が沈下した後は地震動が大きくなってもそれ以上沈下が進行することはなかった。よって、先端支持力を失わなければ杭の存在が液状化地盤上の構造物の沈下量を抑制する効果があることは明らかである。

このことから、実事例のように十分な先端支持力を有する杭に支持された堰柱基礎では、地震動が小さい場合に杭による過剰間隙水圧の上昇の抑制効果が認められるものの、地震動が大きい場合には揺すり込み沈下や液状

化による杭間地盤の沈下が発生し、堰直下の空洞発生を誘発することを示した。当該地域の近傍に位置する分水駅付近で観測された過去の地震の最大加速度<sup>25), 26)</sup>は、2004年新潟県中越地震で169.7 Gal, 2007年新潟県中越沖
