## 災害調査・防災関係機関への技術的な支援

## 平成 28 年熊本地震後の降雨による二次土砂移動と二次土砂災害

Secondary sediment movements and secondary sediment disasters caused by rainfalls  
after the Kumamoto Earthquake in April 2016

## Sediment discharge in the Tokachi region, Hokkaido, caused by Typhoon No. 10 (Lionrock), 2016

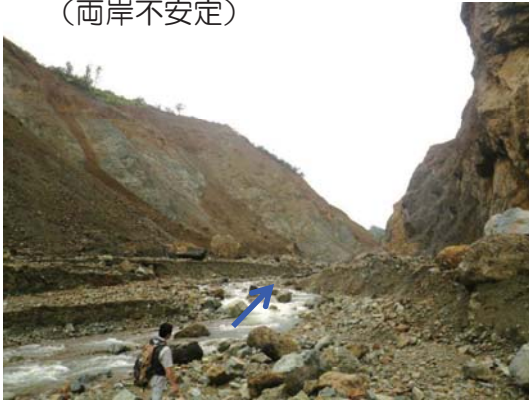
■越流によって生じた流路  
(両岸不安定)

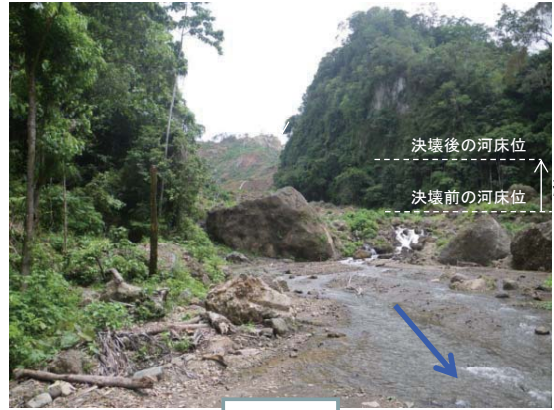
■ワイエラ川中流の河床上昇

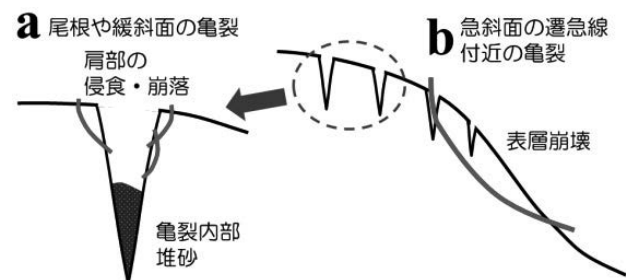
図-4 地震で生じた亀裂の降雨後の変化

地震によって崩壊地周辺の斜面には多数の亀裂が生じた（写真-1）。図-4 は、地震で生じた亀裂の降雨後の変化を現地観察に基づいて示したものである。7 月 23 日および 9 月 7～8 日の現地調査によると、尾根や緩斜面の亀裂は、その肩部が侵食や崩落によって丸みをおび、内部に土砂が堆積していた（図-4 a）。地震直後、大規模崩壊地周囲の亀裂から円弧すべりが発生し、数万  $m^3$  規模の崩壊土砂となることが心配されたが、①-③期間の 1,500 mm を超える雨量でも生じなかった。地震による亀裂は、主に表層の黒ボクとローム層に生じ、その下位の溶岩部までは達しなかったと推定され、今後も規模の大きな円弧すべりが発生する可能性は低いと思われる。一方、前節で述べたように、急斜面の遷急線の亀裂付近からは降雨によって表層崩壊が発生していた（図-4 b）。さらに、大規模崩壊地の滑落崖は不安定な状態にあり、滑落崖の小規模な崩落や落石は①-③期間にも発生して

おり、今後も起こりうると考える。

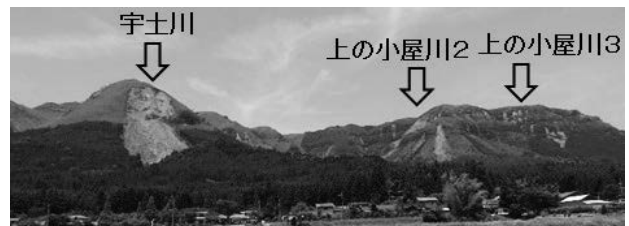
写真-6 調査対象地の全景(2016年5月14日撮影)

谷出口から約1.2km上流の本川左岸斜面に並列する3支渓で4月16日の本震により発生した崩壊地の状況変化を確認した。崩壊地頭部には遷急線付近に位置する亀裂(L=7m程度)があり、地震直後の5月調査時点では、拡大崩壊の可能性が高いとみられていた。しかし、6~7月の降雨では崩壊地の拡大は見られず、崩壊斜面に侵食流路が発達している様子が見えた。また、堆積地にも流路が形成され、5月調査時点で確認された細粒分が多い堆積土砂が下流に流出し、溪床に礫が洗い出されていた(口絵写真-3)。

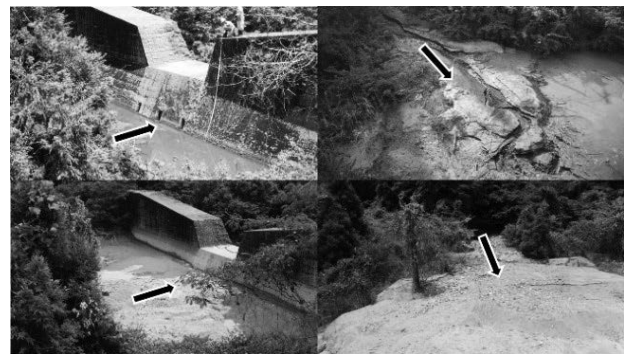
崩壊地より下流約300mの治山谷止工上流部には、比較的粒径の大きい石礫が堆積していた。また、5月調査時点では、治山谷止工より下流約300mの砂防堰堤までは土砂が到達していなかったが、7月時点では、治山谷止工の堆積土砂に比べて、粒径の細かい砂成分が砂防堰堤堆砂敷に堆積し、明瞭な堆砂肩が見られた(写真-7)。

このように、崩壊発生後、降雨時に斜面や堆積地で流路が発達し、土砂が下流に流出した。粒径の大きなものが治山谷止工に捕捉され、細かなものは砂防堰堤に捕捉され、それより下流にはあまり流出していないと思われる。砂防堰堤での堆積から推定すると、6~7月の降雨

写真-7 上の小屋川2における最上流砂防堰堤堆砂状況の変化(上段:2016年5月14日撮影,下段:2016年7月24日撮影)

による総侵食量は約 5,000 m<sup>3</sup>である。なお、上の小屋川 2 下流の流路工においては、土砂の流下・堆積の痕跡が確認されなかった。

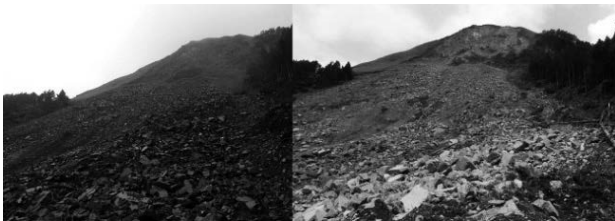
写真-8 宇土川における崩壊地の変化  
（左：2016 年 5 月 28 日撮影、右：2016 年 7 月 24 日撮影）

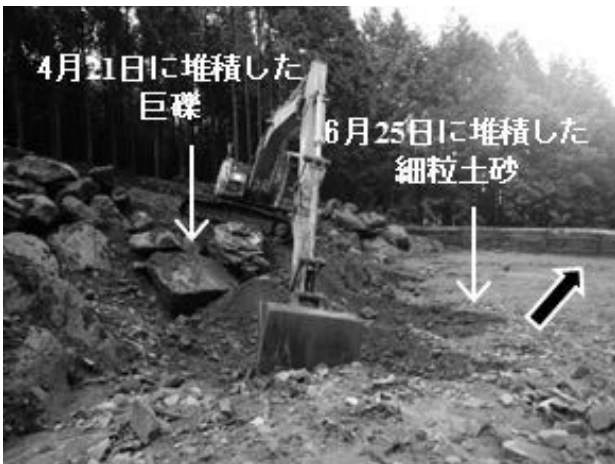
上の小屋川 3 では、第三次調査後の 6 月 19 日～7 月 20 日にかけて、上の小屋川 3 工事現場事務所の雨量計で、時間雨量 30 mm 以上の降雨が 8 回、連続雨量 100 mm 以上の降雨が 6 回観測された。このうち、6 月 25 日午前 4 時 44 分に連続雨量 100 mm を超過した降雨では、上の小屋川 3 で土石流が発生した。工事関係者が現場を確認した午前 6 時頃には既に土石流が発生していた。発生した土石流は、5 月に除石工事を行った上流から 3 基目の治山谷止工で停止した。土石流発生後の除石量から、治山谷止工に到達した土砂量は約 3,000 m<sup>3</sup> と推定される。4 月 21 日の土石流（石川ら、2016）と異なり巨石等の流出はなく、泥土および直径 300～500 mm 程度の礫の大きさであった（写真-9、工事関係者聞き取り）。

写真-9 上の小屋川 3 での 2016 年 6 月 25 日発生土石流の除石状況（若宮誠二氏撮影）

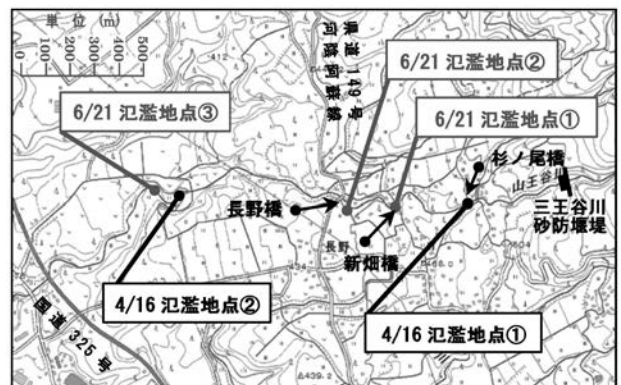
図-6 山王谷川における氾濫地点（国土地理院地形図に加筆）

6月20～21日の降雨により、山王谷川では、谷出口に位置する三王谷川砂防堰堤の下流域で、二次土砂移動・二次土砂災害が認められた。谷出口の下流約750mに位置する新畑橋（6/21氾濫地点①）が土石流により

閉塞し、河床上昇に伴い上流湾曲部で右岸側へ氾濫が発生し、家屋および倉庫に被害が生じた（口絵写真-6）。また、長野橋の直上流の溪流保全工湾曲部（6/21 氾濫地点②、谷出口から約1 km 下流）では、流速の低下に伴い土砂堆積の遡上・河床上昇が発生し、右岸側では民家への泥水の流入が、湾曲部左岸側では直進した泥水や流木による建設機械車庫の倒壊が確認された。谷出口より下流側約1.6~1.9 kmの勾配が緩く（2度程度）下流側で溪流保全工が蛇行する区間（6/21 氾濫地点③、以下、“下流堆積域”）にも二次土砂移動（堆積）が認められるとともに、その上流側の溪流保全工内にも土砂堆積の遡上・河床上昇が認められた。

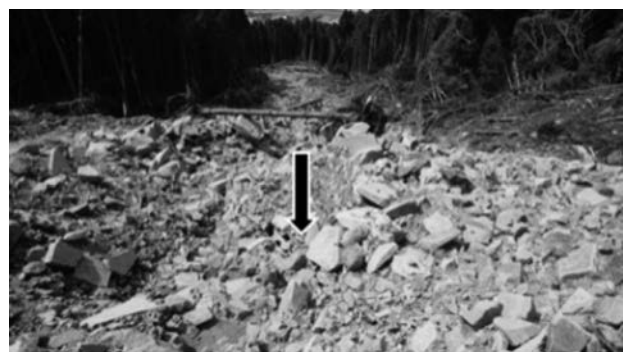
崩壊①, ②, ⑤, ⑥は山腹斜面において地震により小崩壊が発生し、その後の降雨により崩壊が拡大したものである。崩壊①は阿蘇立野病院の裏山に位置し（口絵写真-8）、大きくは東側と西側に分かれる。東側の崩壊（勾配約31度）は地震により発生し、その後の降雨で堆積土砂が下方（勾配約17度）へ流下した。西側の崩壊は上部（勾配約36度）が地震により発生し、その後の降雨で下方斜面に新たに崩壊（勾配約26度）が発生した（写真-12）と考えられる。崩壊⑤は後述する新所川2の源頭部の崩壊である。地震により尾根部に近い位置から小崩壊（勾配約39度）が多数発生した。その後の降雨により0次谷（勾配約26~28度）に沿って（勾配約26度）崩壊・侵食が拡大して土砂が下流に流下した。崩壊⑥では崩壊土砂が谷を侵食しながら（勾配約36度）流下して（口絵写真-9）、JR豊肥本線および国道57号を横切り、下流に堆積した。

写真-12 崩壊①の西側の崩壊部（2016年7月23日撮影、崩壊の位置は口絵図-2に示す）

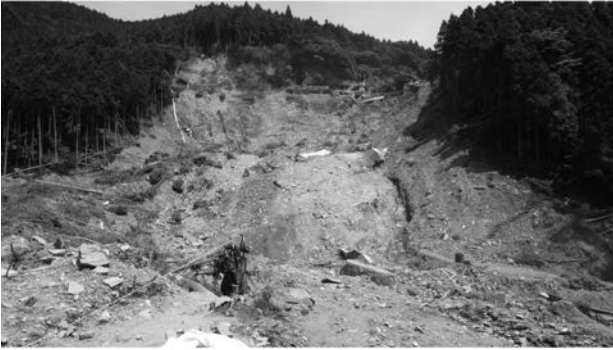
尾根部に近い位置から本震により崩壊（勾配約28度）が発生した（写真-13）。崩壊土砂は斜面の下方で谷地形に入り、比較的緩勾配（勾配約12度）の斜面を流下して、最下流では土石流となって人家数戸を損壊して停止した。この土石流により死者が2名発生した。

写真-13 崩壊③の下流における土砂の流下部 (2016年7月23日撮影, 崩壊の位置は口絵図-2に示す)

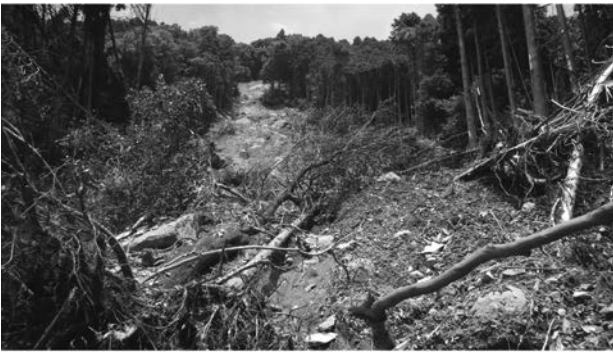
尾根部に近い位置から降雨により小崩壊（勾配約33度）が発生した（写真-14）。崩壊部は東側と西側に二股に分かれて流下した。崩壊部の深さは約1 mと薄く、表層は黒ボクおよび強風化溶岩であり、これらの表層部が崩壊した。崩壊土砂は比較的急勾配（勾配約17度）の斜面内で停止した。

写真-14 崩壊④の西側崩壊部 (2016年7月23日撮影, 崩壊の位置は口絵図-2に示す)

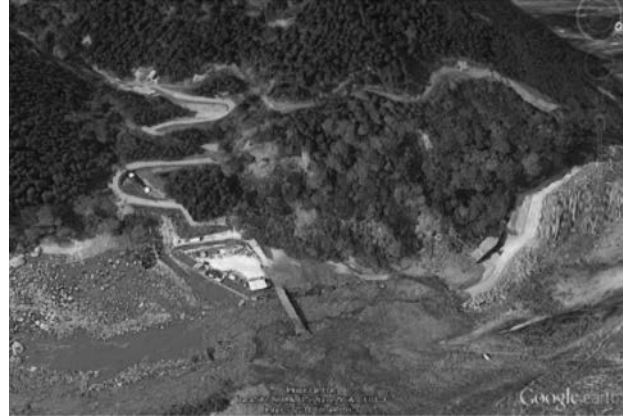
写真-15は立野地区南の白川左岸および山腹斜面の2016年7月23日時点の状況である。写真-16は4月16日のGoogle earthの画像である。本震後、右岸の斜面がその上部の台地の一部も含めて崩壊し、土砂が白川の対岸まで達しているが、橋梁の状況を見るとそれほど厚い堆積ではないように見える。左岸の山腹斜面にはこの時点で表層崩壊が発生していることが分かるが、7月23日の写真と比べると、本震後、崩壊が拡大しているように見える。河道堆積土砂は7月23日の時点では見られなかったが、これは工事関係者による除石によるところ

写真-16 立野地区南の白川左岸および山腹斜面の状況 (2016年4月16日 Google earth 画像)

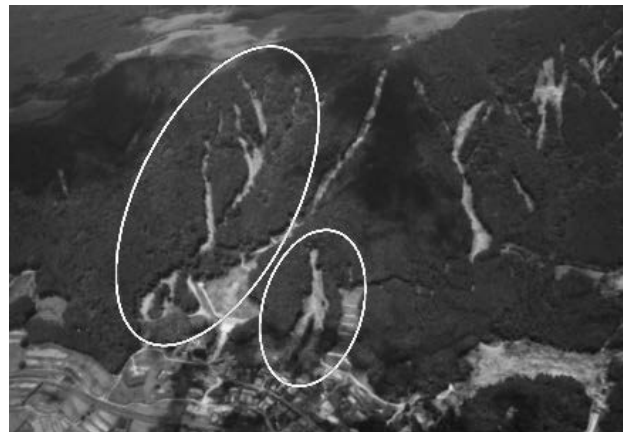
JR豊肥本線立野駅近傍に位置する新所川2では、6月20日から降り続いた豪雨により右岸斜面で多数の崩壊が発生し土石流となった(写真-17)。土石流は、流域下部部の谷出口に建設されていた鋼製砂防堰堤により、堰堤(堰堤有効高約7m)が満砂容量で捕捉できる土砂量の半分程度(堆積高さ3.8m程度)の土砂が堰堤上流に堆積した(写真-18右)。その堆積勾配は10度程度である。

写真-17 新所川2(最も左側)の航空写真(国際航業株式会社提供, 2016年7月5日撮影)

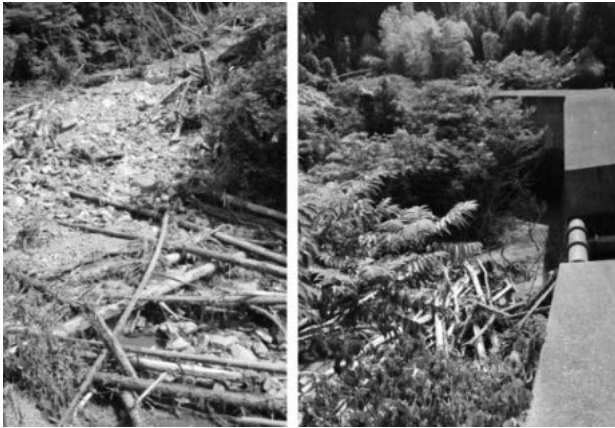
写真-18左に示すように、堰堤の堆砂域上流に位置する湾曲部には、多量の土砂礫や流木の堆積が確認された。堰堤直下流の農道へ少量の細粒土砂の流出が見られたこともあり、堆積した土砂の細粒分は、今後の降雨により堰堤下流に位置する農地や鉄道へと流下する危険性があると認められ、応急対応が必要である。

写真-18 新所川2の砂防堰堤堆砂域と堰堤による土砂補足状況 (2016年7月23日撮影)

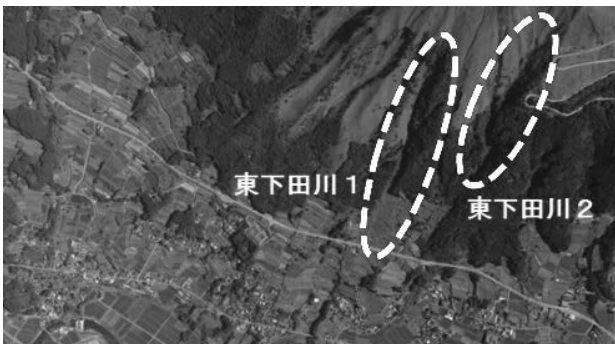
6月20日から降り続いた豪雨により、中央火口丘南西側の南阿蘇鉄道・阿蘇下田城ふれあい温泉駅近傍に位置する東下田川1では、流域上流の森林域と草原との境界部で崩壊が発生し、土石流となり下流の国道325号にまで到達した(写真-19, 写真-20上)。流域内に砂防施設は未設置であった。一方、東側に隣接する東下田川2には砂防施設が設置済みであったために、両流域の状況を比較することにより、砂防施設の効果が確認される。

写真-19 東下田川1と東下田川2の航空写真(国際航業株式会社提供, 2016年7月18日撮影)

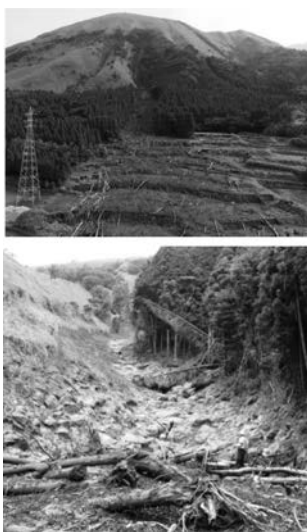
写真-20 東下田川1全景(上)と流下部(下) (2016年7月24日撮影)

東下田川1では、谷出口より下流の扇状地は棚田として利用され、この棚田により地形勾配が緩和され、土石流が減勢されたものと推察される。

写真-20下に示すように、中・上流の急勾配区間では、河床や溪岸が洗掘され、基岩が露出している。

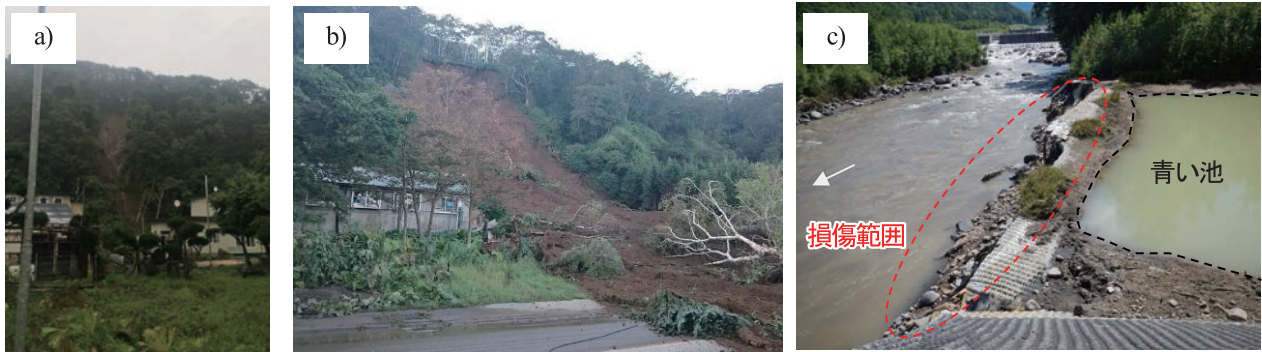
写真-1 平成 28 年 8 月の北海道における土砂災害の代表的被害  
 (a)白糠町タンタカ地区におけるがけ崩れ, b)羅臼町海岸町におけるがけ崩れ, c)青い池の低水流路の護岸の損傷)

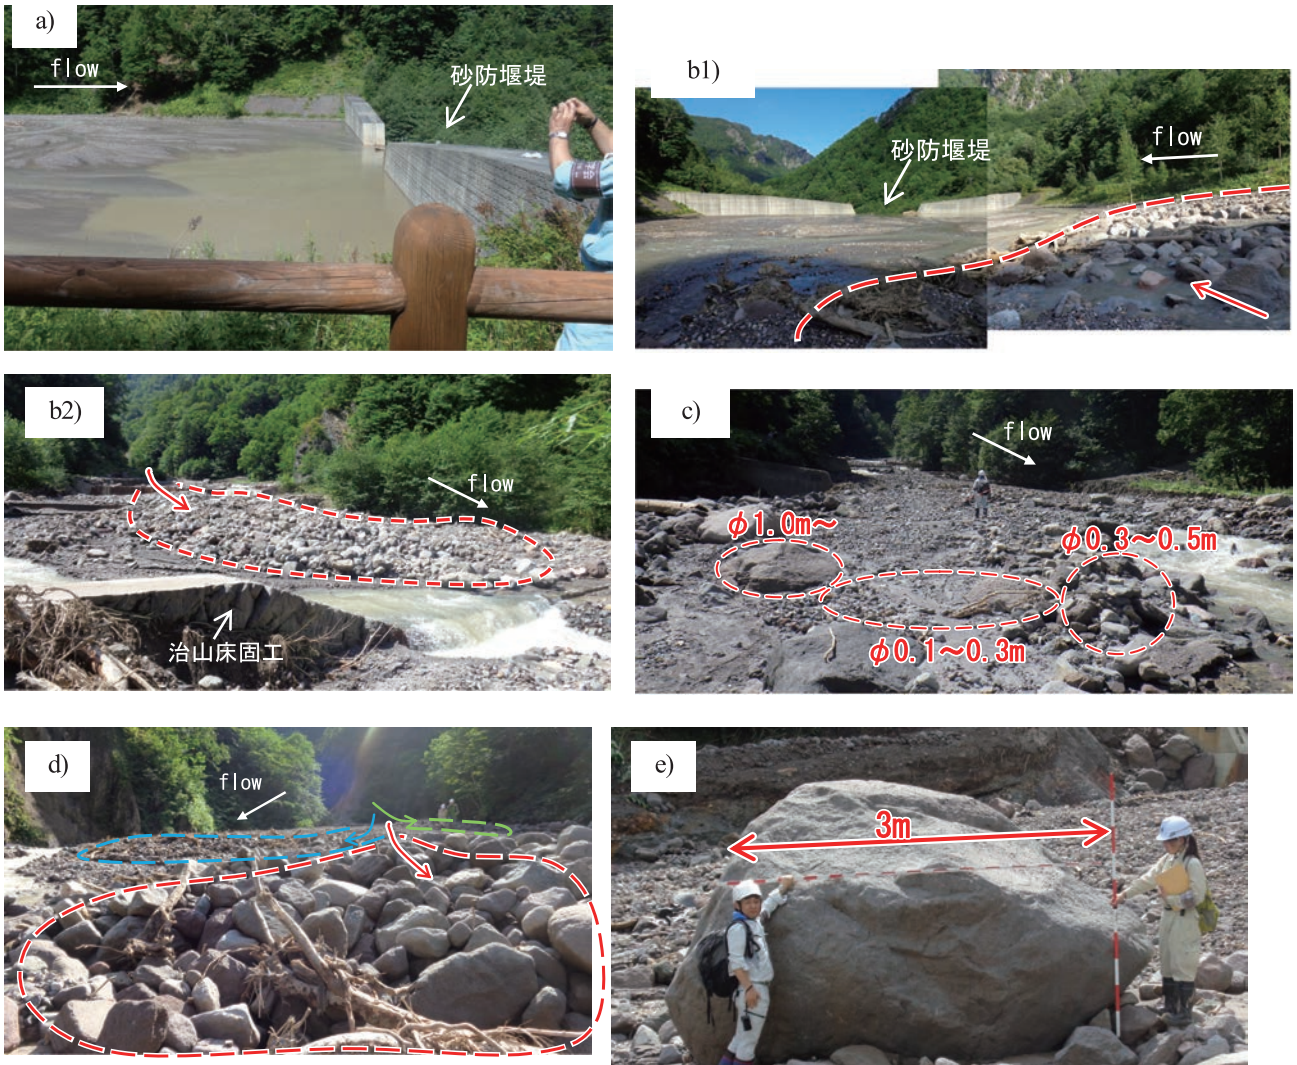
上記調査結果より、黒岳沢川における河床材料の粒径の変化や土砂・礫の堆積状況には以下の特徴が見られる。

1) 調査地点 B~E の礫径については、 $\phi 0.1 \sim 0.3 \text{ m}$  を主体とし、これ以上の径が点在する状況にあるが、地点 A は  $\phi 2 \text{ mm}$  程度の土砂であり、他の地点とは礫径に大

写真-5 黒岳沢川における河床材料の粒径変化, 土砂・礫の堆積状況  
 (a) 調査地点 A, b 1) 調査地点 B 最下流部, b 2) 調査地点 B, c) 調査地点 C, d) 調査地点 D, e) 調査地点 E)  
**Photo 5** Change in grain size and depositional features along the Kurodakesawa river  
 (a) site A, b 1) downstream of site B, b 2) site B, c) site C, d) site D, e) site E)

きな差が見られる。

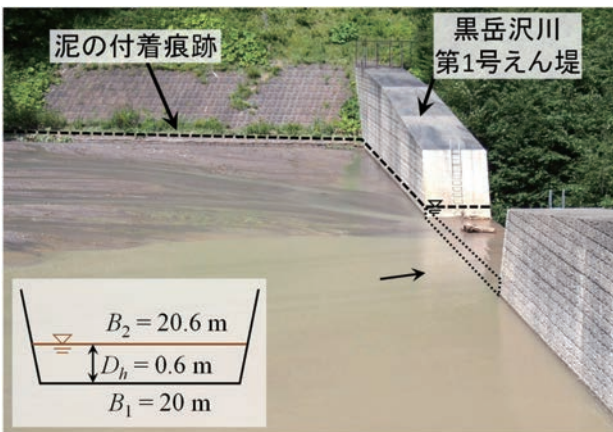
写真-6 黒岳沢川第 1 号えん堤水通し部と泥の付着痕跡  
Photo 6 A notch of the No. 1 Sabo dam and the mud trace

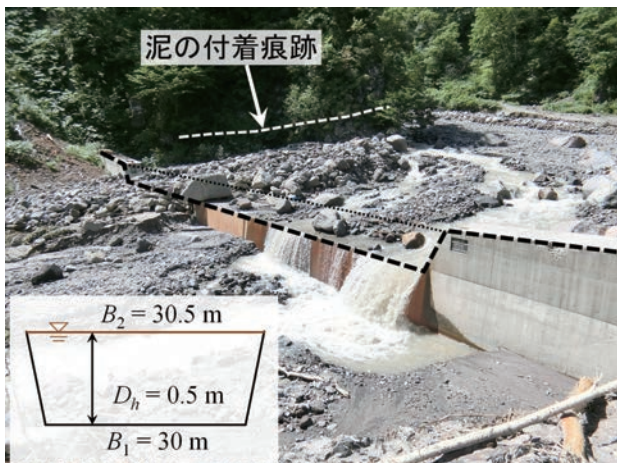
写真-7 床固工と泥の付着痕跡  
Photo 7 Groundsill and the mud trace

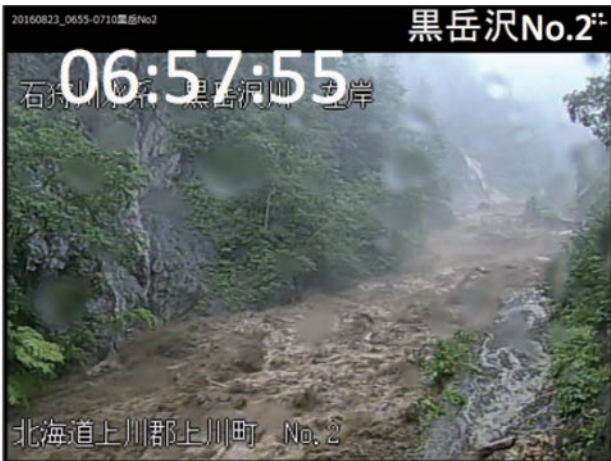
黒岳沢川における土石流の発生時刻は午前 7:00 頃とされており、北海道開発局が設置した最上流カメラ（図-2）に土石流の午前 6 時 57 分 55 秒時点の映像が捉えられている（写真-8）。

写真-8 黒岳沢川における土石流の映像

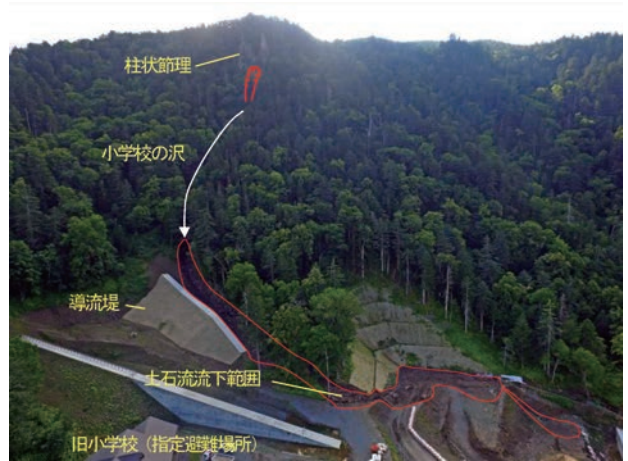
写真-11 小学校の沢全景  
Photo 11 Aerial view of Shogakkonosawa catchment

(図-2)で、土砂災害防止法の土砂災害特別警戒区域が指定されており、特別警戒区域内に位置する旧層雲峡小学校は地域の避難所に指定されている。小学校の沢では平成23年8月17日にも小規模な斜面崩壊が生じている(西村ら, 2013)。写真-11に小学校の沢の全景を示す。北海道開発局旭川開発建設部の発表によれば8月23日未明に土石流が発生したと推定されている(国土交通省北海道開発局旭川開発建設部, 2016c)。現地状況から柱状節理の下部に位置している溶結凝灰岩の岩盤崩壊を起点として、溪床を侵食しながら増大した土石流が発生している。流出土砂量は約2,000 m<sup>3</sup>である。土石流は谷出口を出た後、砂防事業により施工された導流堤により保全対象方向への流出を妨げられ、安全に導流された(写真-12)。

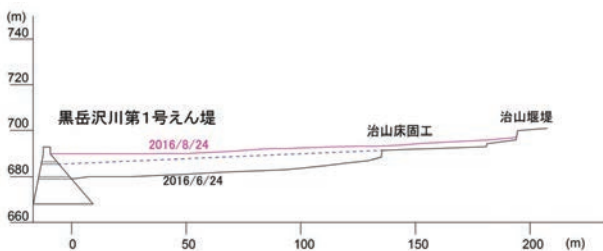
写真-10に本土石流発生前（2016年6月24日撮影）の黒岳沢川第1号えん堤の状況を示す。除石工事による空き容量が確保されており、今回の一連の土砂流出によってほぼ満砂に至っており、その堆砂量を推定した。UAVによる空撮画像から Agisoft 社の3D図化ソフトウェアである Photo Scan を用いて堆砂面の標高を測定し、その標高データから10m間隔の横断面図を作成した。横断面図上の堆砂前後の差分面積による平均断面法で堆砂量を推定したところ、約72,000 m<sup>3</sup>となった。図-6に堆砂縦断面図を示し、土石流発生前の2016年6月24日の地盤線と土石流発生後の2016年8月24日の地盤線を表示した。2016年8月18日時点で少なくとも水抜き穴までは堆砂したと推定されることから、その推定堆砂線を破線で示した。

図-6 黒岳沢川第1号えん堤堆砂縦断面図  
Fig. 6 Depositional surfaces of the Kurodakesawa No. 1 sabo dam before and after the events

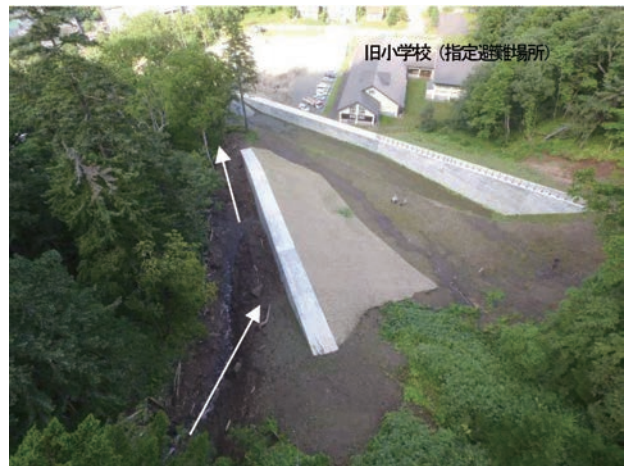
写真-12 導流堤による導流状況  
Photo 12 The training dyke at the Shogakkonosawa

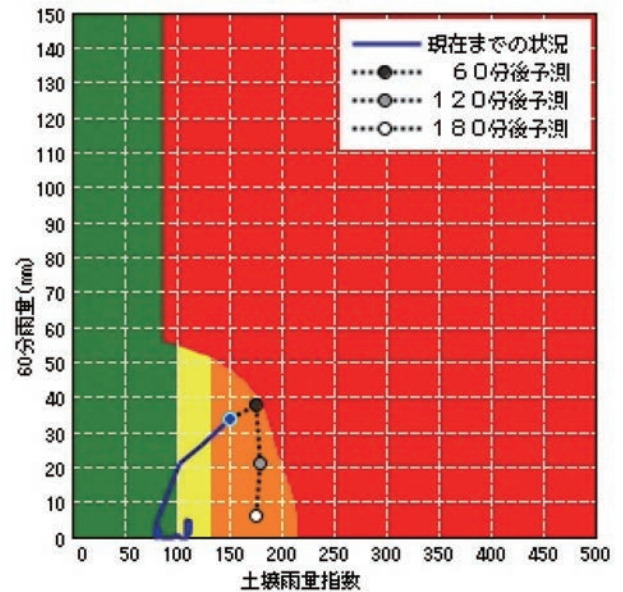
図-7に上川町層雲峡地区の含まれる土砂災害警戒判定メッシュ(メッシュコード43421415)において、最も土砂災害警戒情報の判断基準線にスネークラインが近づいた8月23日6:30時点の土砂災害危険度の状況を示す(北海道土砂災害警戒情報システム, 2016)。図-7では、大雨警報(土砂災害)の判断基準線は超過しているものの、土砂災害警戒情報の判断基準線は超過しておらず、判定の精度向上が図られるべきと考えられる。

図-7 層雲峡地区が含まれる土砂災害警戒判定メッシュにおけるスネークラインの例  
Fig. 7 Snake line on a mesh for judgement of sediment disaster warning information for the Soukkyo hot spring area

また、23 日の土砂災害警戒情報の発表は、土石流発生の約 30 分前であり、今回のように北海道に台風が接近・上陸する場合、台風の移動速度が速いことが多く、天候は急激に悪化することから、突発的な豪雨の発生時には住民の避難に、必ずしも十分な時間が確保できない場合があることを意識しておく必要があると考えられる。

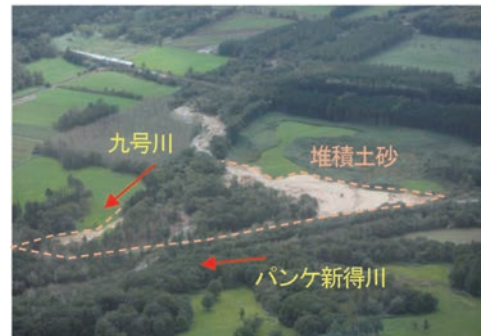
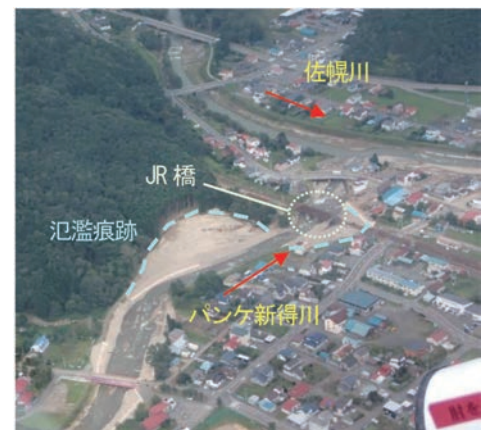
パンケ新得川（流域面積30.9km<sup>2</sup>）の支溪である九号川の上流では土石流が発生し、道東自動車道狩勝第二トンネル東坑口付近およびその下流に土砂が流出した（写真-1）。東日本高速道路株式会社による昼夜連続した土砂除去により、9月1日午前8:00に道東自動車道の通行が再開し、豪雨後、道央と道東を結ぶ唯一の交通路として通行が確保された。九号川を流下した土砂は、パンケ新得川合流点付近に堆積しており（写真-2左）、大半はマサ土で構成されている。一方でパンケ新得川本

写真-2 パンケ新得川中・下流域の状況（左：九号川とパンケ新得川本川の合流地点付近の土砂堆積状況，右：パンケ新得川と佐幌川合流点付近の氾濫状況）

川上流域からは目立った土砂流出は見られなかった。パンケ新得川と佐幌川合流点付近の JR 新得駅の北側の鉄道橋梁の直上流で氾濫が発生している (写真-2 右)。これは橋梁部分が狭窄部となっており、ピアも複数入っていたため堰上げ湛水が発生したものであり、その水が橋梁南側の地盤を侵食したものと考えられる。

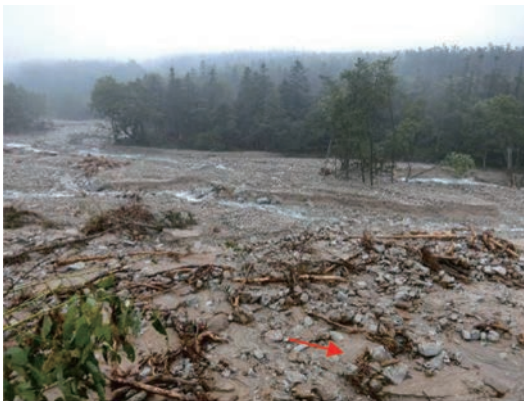
写真-5 1号砂防ダムの土砂・流木の堆積状況  
Photo 5 Sediment and drift woods at No.1 sabo dam

砂防施設の効果としては，1 号砂防ダムにおいて，左岸袖部の欠損，下流の魚道の埋塞等の施設の損傷が見られるものの，2 つの砂防堰堤には，出水前に 1 号砂防ダムに約 10 万 m<sup>3</sup>（堰堤完成時 17.5 万 m<sup>3</sup>），2 号砂防ダムに約 30 万 m<sup>3</sup>（堰堤完成時 35.3 万 m<sup>3</sup>）の空き容量があり（例えば，北海道庁建設部土木局河川砂防課，2017），出水前後の横断面図の比較により計測したところ，1 号砂防ダムに約 12 万 m<sup>3</sup>，2 号砂防ダムに約 51 万 m<sup>3</sup> の堆砂が観測され，2 基の砂防堰堤により，計約 63 万 m<sup>3</sup> の土砂を捕捉・調節しており，下流の被害を軽減したと考えられる。また，2 号砂防ダム下流の溪流保全工の設置された区間（標高 260~225 m 付近）においては，魚道の落下等，施設の一部に損傷は見られるものの，顕著な流路の蛇行および埋塞・側岸侵食は見られない。ペケレ

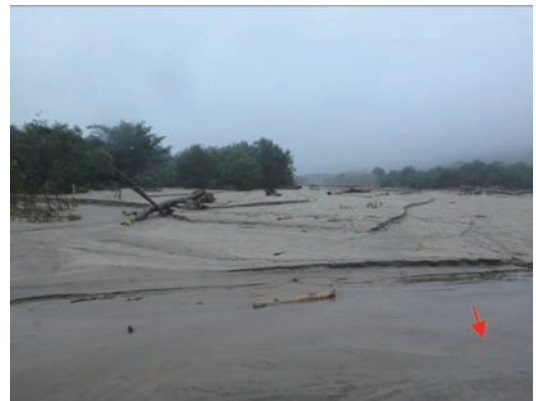
写真-6 2号砂防ダムの土砂・流木の堆積状況  
Photo 6 Sediment and drift woods at No.2 sabo dam

れた。マサ土には 10 cm 程度の花崗岩質の礫が含まれているのを見ることができる。土砂は勾配 1° 程度の緩やかな勾配で堆積している（写真-6，7）。2 号砂防ダムの堆砂状況から，上流からの土石流の巨礫は，1 号砂防ダムと 2 号砂防ダムの間の狭窄部より上流において停止しているものと考えられる（写真-8）。

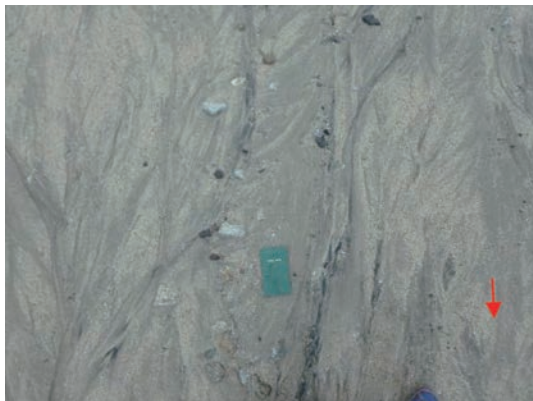
写真-7 堆積したマサ土に含まれる礫  
Photo 7 Boulders in sediment at No.2 sabo dam

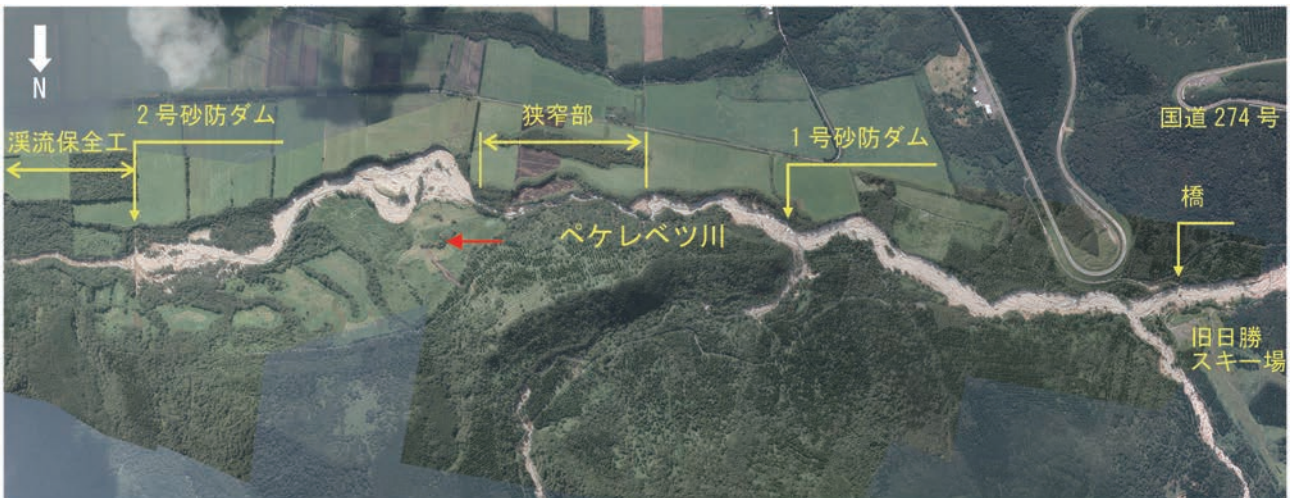
写真-8 ペケレベツ川における標高 550 m~275 m までの砂防堰堤付近の空中写真（北海道帯広建設管理部提供）

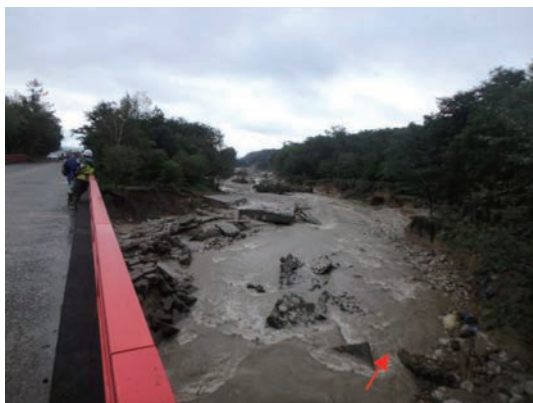
写真-9 溪流保全工下流の側岸侵食

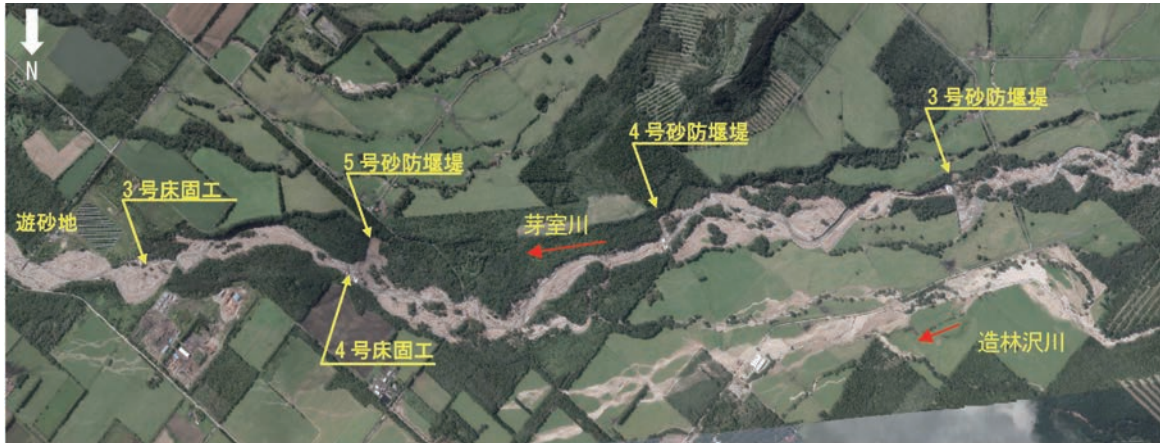
写真-11 芽室川における標高 400 m～250 m までの砂防堰堤と遊砂地付近の空中写真（北海道帯広建設管理部提供）  
 Photo 11 Aerial photo around check dams at Memuro river (Elevation 400 m - 250 m)  
 (Courtesy of Obihiro construction and management department, Hokkaido Government Office)

谷幅が広がり、溪床勾配 3° 以下となる本川の標高 550 m 付近から、水系砂防を目的に整備された砂防施設である 1 号・2 号床固工を経て堆積傾向となり、3 号砂防堰堤の堆砂域（溪床勾配約 2°、標高約 400 m）に達している。掃流区間においても流路は大きく蛇行し、段丘崖の溪岸侵食による土砂生産と堆積を繰り返し、橋梁・道路の流出、背後地への氾濫が生じている（写真-11）。

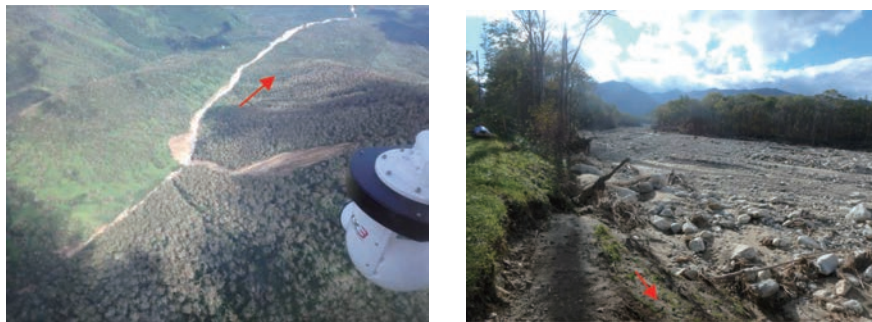
写真-13 久山川で発生した土石流 (左 源頭部の崩壊と土石流, 右 清水町旭山地区付近での土石流流下状況)  
 Photo 13 Debris flow at Kyusan river (Left : Shallow slope failure and debris flow, Right : Debris flow at Asahiyama, Shimizu Town)

久山川（流域面積 61.2 km<sup>2</sup>）は芽室川の主要な支川の 1 つである。久山川では表層崩壊に起因して土石流が発生し、河床・側岸侵食しており、平野部で氾濫が見られる（写真-13 左）。谷出口から近い清水町旭山地区付近では、川幅は約 100 m 程度に広がり、最大 1 m 程度の巨礫をはじめとする花崗岩の礫とマサ土が河床を覆っている（写真-13 右）。

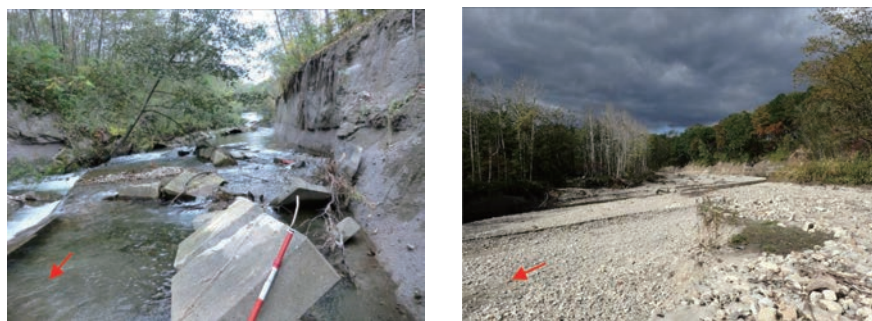
写真-14 久山川のイソイ川合流点上流付近での河道変化 (左 出水前, 右 出水後)  
 Photo 14 Channel change reach upstream from the confluence of the Isoi and Kyusan river (The left and right photo indicates before and after flooding)

芽室川合流点から約 2.5 km 上流のイソイ川合流点上流付近では、風化・洗掘を受けやすい未固結の凝灰岩層である洪山層（図-8）が露出しており、そのため今回の出水以前には、河床は低下傾向にあった。しかし、今回の土砂流出により、出水前に比べ、河床が上昇しているのが見られる（写真-14）。

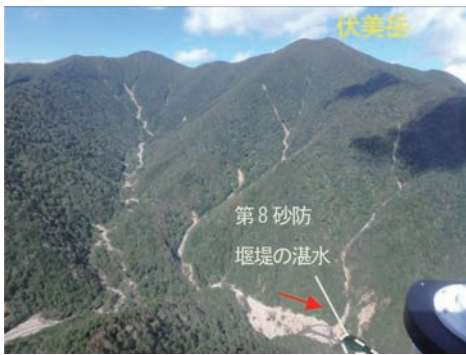
写真-15 戸蔦別川流域での土砂流出

(左：第8砂防堰堤上流域の土砂流出状況，右：戸蔦別川第6・第7床固工付近（国土交通省北海道開発局提供）

伏美岳南側の六ノ沢・七ノ沢等において、規模の大きい土石流が複数発生しているものの、土石流は砂防堰堤の上流で停止している。砂防施設として最上流部に位置する戸蔦別川第 8 砂防堰堤が満砂している状況は見られなかった（写真-15 左）。

戸蔦別川の中・下流部には、河道の不安定土砂の流出調節のため、北海道開発局により 6.3 km にわたって 15 基の床固工、6 基の帯工が戸蔦別川床固工群として整備されている（例えば、国土交通省北海道開発局帯広開発建設部、2017；吉井ら、1987）。今回の出水により、床固工袖部や前庭部において数か所損傷した箇所があったものの、床固工群全体としての大きく機能を損ねるほどではなかった。戸蔦別川の河道は拡幅と収縮を繰り返しているが、床固工により流路が規制されている（写真-15 右）。

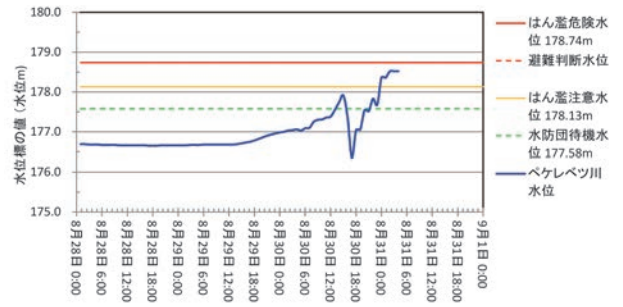
図-11 にペケレベツ川の水位の変化を示す。ペケレベツ川の水位観測所は、石山橋とペケレベツ橋の間にあった。8月30日17時ごろに急激な水位の低下が見られ、また、それ以降、急激な水位の上昇が見られる。続いて、8月31日4時以降は局舎が流亡し観測ができなくなっている。一方で、水位は氾濫危険水位に達していない状態で、氾濫被害が生じている。氾濫は、橋梁の閉塞、河床・流路の激しい変動に起因して発生したものと考えられ、河道の激しい変化によって水位の計測が困難になっていた可能性がある。ペケレベツ川で生じたような山地河川の掃流区間での洪水氾濫・河岸侵食に対する警戒避難のための「どこが・いつ危ないのか」という情報提供の取組みについては今後検討していくべき課題であると考えられた。

図-11 ペケレベツ川の水位変動 (国土交通省, 2016 e より作成)

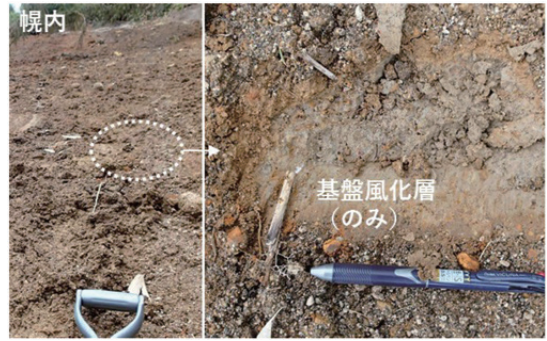
吉野地区、富里地区、東和川地区での観察では、基盤である新第三系泥岩を覆って堆積している表土層 (火山灰と埋没腐植層の互層) の最下部が風化して粘土化しており、水分も含んでいた。この水分を含む風化粘土層が滑り面となったと考えられる (図-4)。一方、幌内地区の日高幌内川の右岸斜面での観察では、基盤である新第三系泥岩 (軽舞層) が地域の背斜構造を反映して谷方向に傾斜する「流れ盤構造」を有していた。また、基盤である泥岩の風化層は水を含むと顕著にせん断抵抗力が低下すると見られ、この地質構造と岩石特性があいまって、幌内地区では基盤の風化層が滑り面となった場合もあることが確認された (図-5)。しかしこの場合でも滑り落ちた土塊のほとんどは表土層であり、基盤が大きく剝離された崩壊は限定的である。幌内地区では、さらに、表土層の中にある埋没腐植層が滑り面となり、滑った斜面には火山土層が残存している場合もあることが確認された (図-6)。

図-5 基盤風化層型の滑り面  
Fig.5 Slip surface on the weathered bedrock

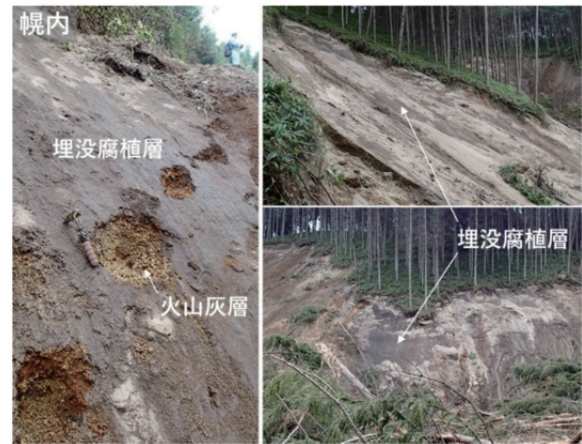
図-6 埋没腐植層型の滑り面  
Fig.6 Slip surface on the buried humus layer

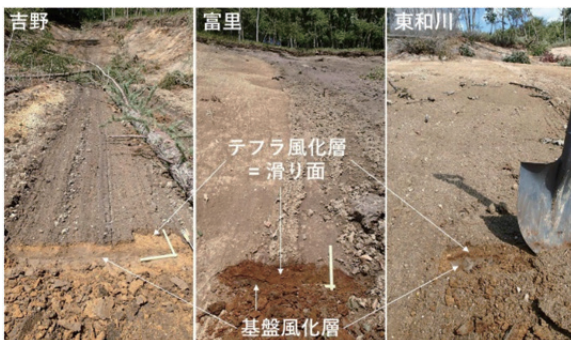
図-4 テフラ風化層型の滑り面  
Fig.4 Slip surface on the weathered tephra layer

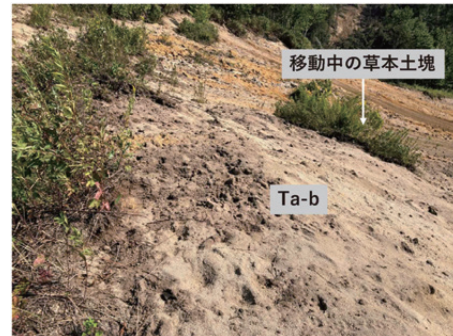
域の斜面は1970-80年代に植林された樹齢30-40年程度、胸高直径40cm程度のカラマツ林が多くを占め、そのほかコナラなどの落葉広葉樹の2次林も生育していた。しかし崩壊はいずれのタイプの森林においても発生していた。伐採地において、ササや草本が覆っていた斜面の根系の発達深はさらに浅く、そうした場合は上位のTa-b層を境界に流出していることが観察された(図-10)。

図-10 移動中の草本土塊

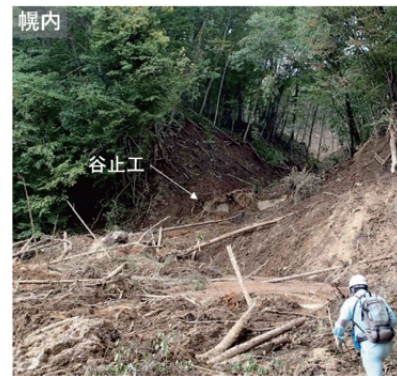
支溪の谷地形内で崩壊が起こった場合には、大量の土砂が谷筋に沿って移動して本川側の谷底平野などに広く氾濫堆積している。そのように多くの土砂が流出しているにも関わらず、例えば幌内地区などでは谷出口付近に作られた小規模な谷止工が残っており(図-11)、その周囲の侵食も限定的な場合もあった。

図-11 谷出口の土砂氾濫、地形、谷止工(幌内地区)

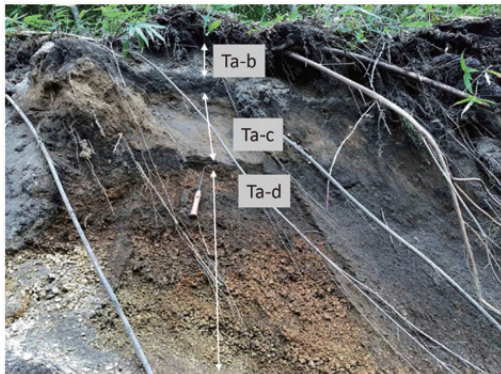
崩壊跡地や崩土中の倒木の観察からは、植生の根系が基盤風化層まで到達していたことはほとんどなく、Ta-c と Ta-d もしくは Ta-b と Ta-c の境界に根が密集しているゾーンが認められた (図-8)。流木の多くは Ta-d を根系に付着したまま流出しており (図-9)、Ta-d 層上位に樹木の生育基盤があったことが裏付けられる。この地

図-8 斜面上の火山灰分布と樹木の根系

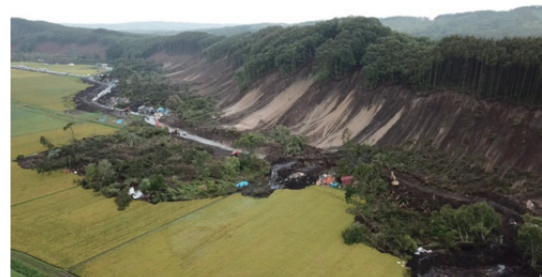
今回の地震によって最も多くの人的被害が発生したのは、厚真町吉野地区の土砂災害である。吉野地区は、厚真町役場から北東に約5.5kmに位置し(図-1(b))、住宅地の背後斜面で幅約1.5kmにわたり連続して崩壊が発生した(図-12)。崩壊により、斜面直下の家屋や住宅地を並走する道道235号に甚大な被害を与えた。崩壊斜面は、標高差50~60m、崩壊前の斜面勾配は30度程度で浅い谷地形と平滑な斜面が連続していた。また、一

図-12 吉野地区の被災後の斜面と崩土の氾濫の様子

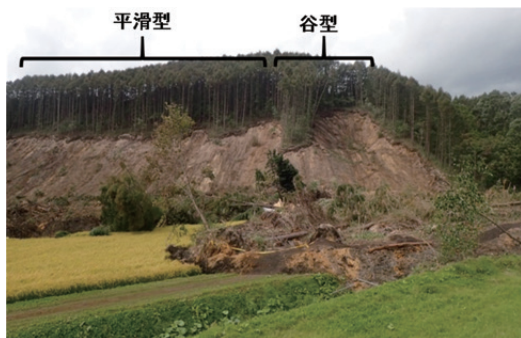
崩壊前の地形が0次谷の範囲と比較的平滑な斜面の範囲とで崩壊堆積物の堆砂状況や崩壊深の違いが認められた。ここで、崩壊の特徴を述べる上で便宜上、前者を「谷型」、後者を「平滑型」と呼称する(図-13)。両者に共通する点として、崩壊は斜面の遷急線付近を発生源とし、

図-13 吉野地区の斜面状況  
Fig. 13 Slope situation in Yoshino area

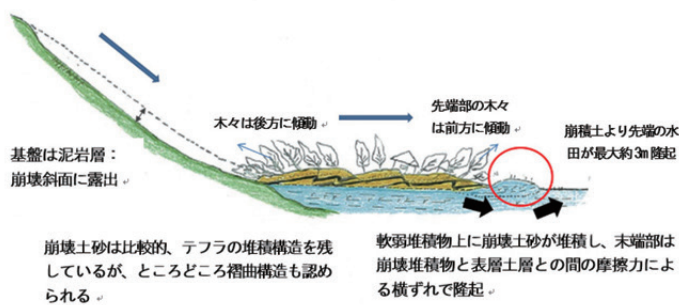
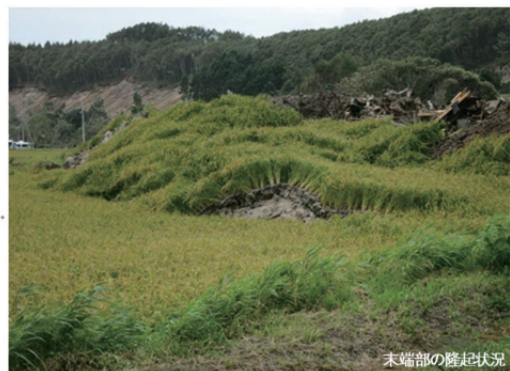
工が押しつぶされて隆起する現象や、水田の耕作土が、2～3 m 程度隆起する現象が発生した(図-14)。これらの変形は、斜面の状況から地すべりによる末端隆起とは考えにくく、停止直前の崩壊堆積物と表層土層との間の摩擦力により横ずれの力が表層土層に作用した結果、生じたものと考えられる。

図-14 吉野地区における崩壊模式図と隆起状況  
Fig. 14 Collapse schematic diagram and situation of upheaval in Yoshino area

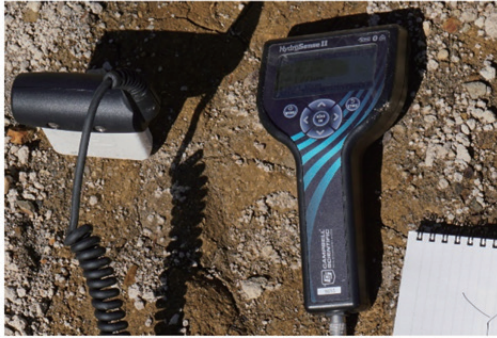
吉野地区の斜面の表土の多くは図-15 に示すような非常に粒径の細かい降下火砕物であり、水と混合して流動化しやすいことがわかる。そこで、TDR で斜面の土壤水分を計測した。その結果、吉野地区では、日雨量 2 mm の降雨後に晴天が 3 日続いた日当たりの良い斜面においても Ta-d 層内で体積含水率が 40% を超えており、晴天時でも隙間に多くの水が存在することが明らかとなった。厚真町においては、地震発生時は雨が降っていなかったが、地震発生前日において、日雨量 12 mm の雨を記録している。しかし、日雨量 12 mm 程度の雨のみでは、体積含水率が 40% を超えることは難しいため、吉野地区の表土には普段から多くの水が含まれていると

図-15 体積含水率の測定  
Fig. 15 Measurement of volumetric water content

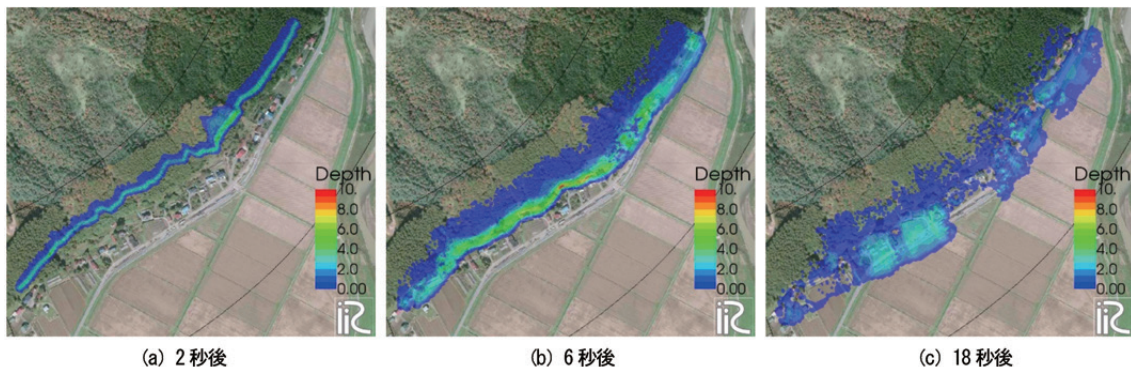
図-16に崩土の深さの時間的な変化を示す。崩土は時間とともに規模を拡大させながら斜面を流下し、約6秒で家屋に到達している。また、家屋到達時の深さは、家屋衝突による迫り上がりなどもあり、約6mと非常に深くなっている。流出した崩土は農地に広がっており、流動性が高いことがわかる。

図-16 崩土の深さの時間変化  
Fig. 16 Temporal change of the depth of mud flow

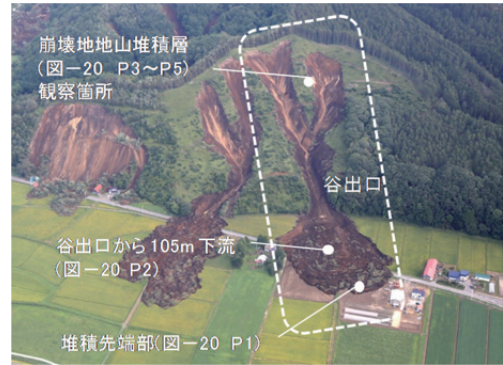
幌内地区(図-1(b))では、谷地形を呈した流域(0.037 km<sup>2</sup>)の山頂近傍で発生した複数の崩壊に起因した移動距離の長い土砂移動現象が発生した(図-18)。流域最上流部は標高140m、標高80~100mが河岸段丘となっている。流域の最上流部(今回の崩壊発生場)の縦断勾配は25°、その直下の河岸段丘の区間(流下区間)では、一旦、9.5°と緩くなった後、谷出口まで14.5°と急勾配となる(図-19)。谷出口より下流では、急激に勾配変化し、ほぼ水平である。今回の土砂移動により谷出口下流に堆積した土砂量は13,400m<sup>3</sup>、単位面積当たり流出土砂量360,000m<sup>3</sup>/km<sup>2</sup>、崩壊面積率33%である。

図-18 幌内地区調査対象流域の崩壊地および土砂移動・氾濫・堆積区域 (株式会社シン技術コンサル撮影)

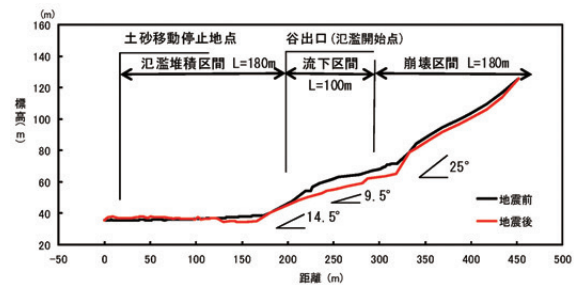
図-19 幌内地区調査対象流域の縦断図 (地震前の渓床高は地理院地図での読取値をもとに現地と空中写真判読から補正)

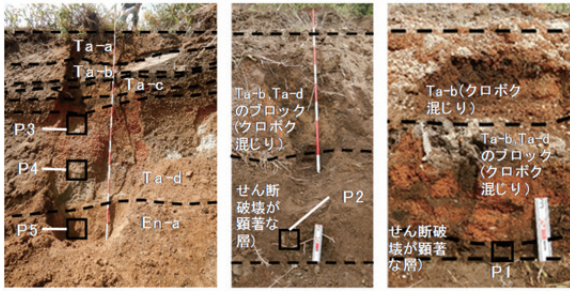
崩壊発生場の地山表層には、樽前山噴出源の降下火砕物が約3mの厚さで堆積しており、これらが崩壊して土砂が流出した。崩壊地側壁では露頭観察により、明瞭な層構造が認められる。表層にはTa-aと腐植土が混在する。その下位層には白色粗粒火山灰のTa-bが0.3mの層厚で存在し、クロボクを0.1m程度挟んで黄褐色を呈したTa-cが0.3mの層厚で観察される。クロボクを挟んだ下位層にはTa-dが1.5m程度で厚く堆積している。Ta-dの下部は水を多く含み粘土化が進んでいる。その下位にはEn-aが存在する(図-20)。近傍の集水地形箇所の露頭においても、Ta-dとEn-aとの境界でTa-d内に水を多量に含んだ状態が確認された。本崩壊地においてはTa-dとEn-aとの境界付近ですべり面が形成されたと推定した。

図-20 地山、堆積物の横断方向断面（左：崩壊地地山，中央：谷出口から105 m下流，右：堆積先端部，□土砂サンプル採取箇所）

り下位 0.8 m の部分には Ta-b, ブロック状の Ta-d とクロボクが含まれている。クロボクが Ta-d と Ta-b に一部貫入していることから層境界は明瞭ではない。旧地盤(路面)の直上位層(層厚約 0.5 m)はせん断破壊が顕著で礫や砂やシルトが主体である(図-20)。道路沿いから 75 m 下流の土砂堆積先端部の傾斜角は、約 40° と急勾配を呈する。堆積表面より下位 1.1 m の部分には Ta-b を含み、クロボクが Ta-b に一部貫入している。さらにその下位にはクロボクと Ta-d が含まれ、Ta-d は指でつぶれて湿り気があるほどの高含水状態である。堆積土砂の層構造は不明瞭で内部構造は乱れている。旧地盤(畑)の直上位層(層厚 0.1 m)の特徴は、前述の道路沿いのそれと同様である(図-20)。

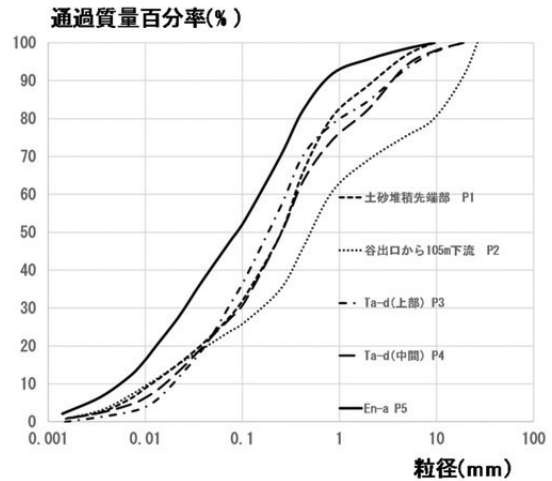
崩壊地の地山から堆積先端部に至る複数箇所(図-20)で採取した土砂試料の粒径分布を図-21に示す。地山の En-a (P5) は、礫が 4%, 砂が約 50%, シルトが約 40%, 粘土は 9% 含まれており、50% 粒径は約 0.1 mm である。地山の Ta-d の上部 (P3) と中間付近 (P4)、堆積先端部 (P1) のせん断破壊が顕著な層の土砂サンプルは粒度が近似している。礫が 10~18%, 砂が約 50%, シルトが約 20~30%, 粘土は数%含まれており、50% 粒径は約 0.25 mm である。谷出口から 105 m 下流 (P2) の土砂試料の組成は、礫分が約 30% と多く、砂分が約 45%, シルトが 20%, 粘土は数%であり、50% 粒径は 0.5 mm である。

図-21 粒径分布の比較

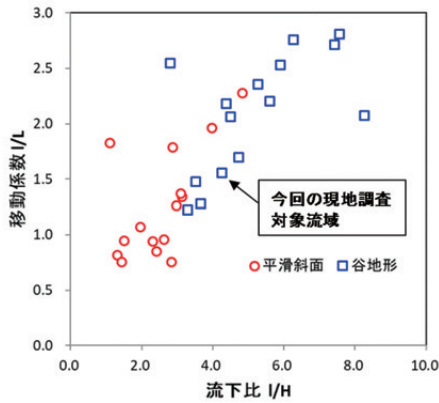
地を含めて、その近傍での平滑斜面での崩壊事例 (15 事例) と谷地形を土砂が移動した事例 (15 事例), 計 30 事例を対象として、「移動係数」と「流下比」を算出した。「移動係数」は、平滑斜面では 0.8~2.3, 谷地形では 1.2~2.8, 「流下比」は平滑斜面では 1.1~4.8, 谷地形では 2.8~8.3 程度の値を示す(図-22)。白杵ら(2005)は、移動係数が概ね 0.5 以上で土砂移動が「完全流動」, 0.3 以上 0.5 未満で「不完全流動」としている。また、石川 (1999) は、火山噴出物に覆われた地域において地震により発生した崩土が谷地形を流下した事例の流下比は 10~18 であり、流下比が 7.5 以上の事例は、崩土の堆積物表面の攪乱が著しいために土石流化したとしている。今回の現地調査と前述の 2 つの指標によれば、今回の調査地ならびにその近傍で発生した土砂移動は比較的流動性は高いが土石流化には至らないものとなる。また、谷地形は平滑斜面に対してより土砂が遠方まで移動しやすいといえる。その理由として、崩壊した土砂が谷部に流入・流下したときに、①河床や溪岸との衝突や摩擦などによる移動土砂内部構造の破壊の促進、②崩土が溪床堆積物に衝突したことにより過剰間隙水圧が発生し、溪床堆積物が再移動したことによる土砂量増加、③溪床堆積土砂の間隙水が移動土砂に取り込まれ、その流れ底面付近の含水率の増加と流動性向上、といったことが考えられる。

図-22 土砂の移動指標  
Fig.22 Run-out ratio and traveling ratio

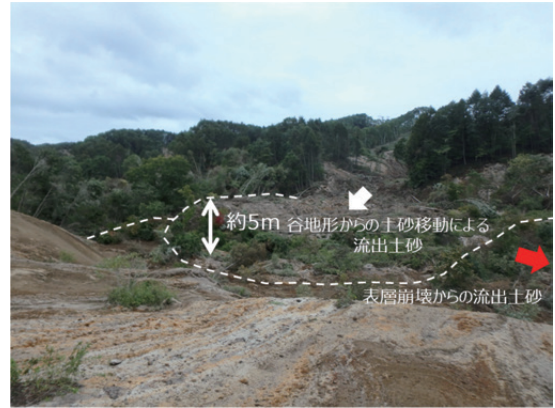
図-23 谷底平野の土砂・倒木による埋塞  
Fig.23 Valley plain buried by sediment and fallen trees

現地踏査は左支川のみで実施した。左支川と右支川の間稜線では崩壊地の土砂部分にひび割れや落ち残った土砂が確認された。左支川の上流の谷底平野の幅は約 90 m であり、両側の斜面・谷地形からの土砂・倒木により埋塞している。斜面での表層崩壊は、主に勾配約 12~30° の斜面で生じており、各火山灰層下部の水を多く含む粘土化した部分が滑り面となっている場合が多い。また、表層崩壊の土砂移動の層厚は 1 m~2 m であり、流出土砂があまりかく乱されずに移動している場合が多く、谷底平野の土砂の層厚も同程度と考えられる。谷地形からの土砂移動は移動距離が長く、谷底平野を完全に閉塞はしないものの、既に堆積していた表層崩壊による土砂の上に、高さ 5 m 程度の堆積厚で横断的に流出土砂が堆積しているとみられる箇所もある。谷地形からの土砂移動は、流出土砂があまりかく乱されず移動しているものと、かく乱があり移動距離の長いものの 2 種類が見られる。また、谷地形からの土砂移動は、斜面からの表層崩壊に比べ崩壊土砂量が多い（図-23）。

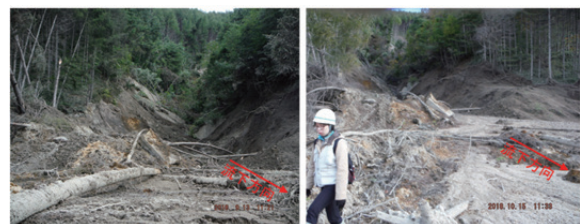
上述のとおり、9月30日~10月7日の間に2つの台風等の影響で 100 mm を超す降雨があった。日高幌内川流域の、9月13日の現地踏査で地震による土砂移動が確認された溪流において(図-25左)、10月15日の現地踏査では地震後の降雨により生じたと考えられる上流

から谷出口への土砂流出が確認された(図-25右)。流出した土砂は谷出口付近では数 cm 程度の細かい軽石が主体であり、上流に向かって礫径が粗くなる傾向が見られた。安平町、厚真町、むかわ町において、9月6日の地震以降、人的・物的被害が生じる土砂移動は確認されていないものの、今後も継続的に土砂・流木の移動が発生する可能性がある。

図-25 日高幌内川流域の溪流における地震後の土砂流出(左:9月13日撮影,右:10月15日撮影)
