# 55%Al-Zn 合金めっき鋼板上の欠陥の種類と生成機構

## Kinds of Defect and Mechanism of Formation on the Hot-Dip Galvanized Coating

The defects of the hot-dip galvanized coating found in the course of actual operation were sampled for clarifying the defect formation mechanism. The composition of galvanized coating was 43.4 mass%Zn-55 mass%Al-1.6 mass%Si. In the initial stage and middle stage of operation, five defects were selected from many defects. Observations of optical microscope and SEM, analyses by  $\mu$ -XRF and SEM-EDS were carried out for the surface and the cross section of those defects. The results were summarized and classified into three kinds of formation mechanism as follows:

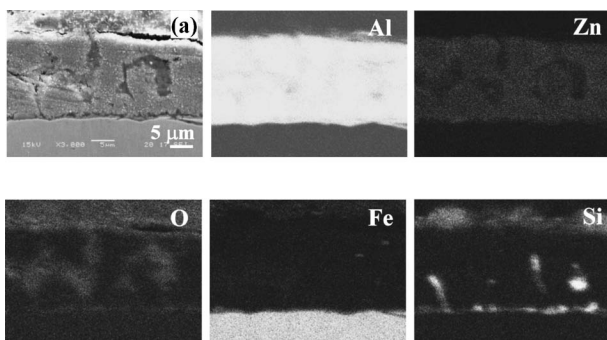
Fig. 7 SEM observation and EDS analysis of the cross section of typical GL layer without defect.

次に, Fig. 4(b)の(i)および(ii)の領域を, SEM によって観察した結果を, それぞれ Fig. 5(a)および(b)に示す. Fig. 5(a)のように欠陥の空洞内部には GL 層が形成されず, 形成時の鋼板と溶融合金との間の濡れ性が著しく悪かったことを示している. また Fig. 5(b)のように, 空洞内部では鋼板表面(界面)が大きく荒れた状態にあった. この荒れた表面において EDS 元素マッピング分析の結果を Fig. 6 に示す. 本元素マッピングにおいては, 元素濃度が高い領域を白色, 元素濃度が低い領域を黒色で表している. 問題となる鋼板表面では, 通常一定の厚さで形成される Fe-Al 系合金層が, 所々で途切れた不完全な状態で形成されていたことが明らかとなった. これは溶融めっき前の還元工程において, 鋼板表面の酸化皮膜が一部未還元となり, その未還元部分で合金層が正常に形成されなかったものと考えられる. さらに, Si が鋼板の粒界に沿って拡散した様子が観察された. これは, Fe-Al 合金層が出来なかった結果であると考えられる. また, GL 層側に Fe が濃化した部分があり, その一部は, Si の分布と一致する. これは, 合金層形成の極く初期の段階で, Fe-Al 系合金層が均一に生成しなかったために, Fe がめっき層中へ拡散し Fe-Al-Si 系の合金を生成したものと考えられる. Fig. 7 に比較として, 欠陥の無い典型的なめっき層の断面の EDS 分析結果を示す. Si は, 1~2  $\mu$ m 厚さの Fe-Al 合金層に主に存在し, 3 元系の合金を作っている. このように健全な合金層が先に形成された場合には, 鋼材の鉄は, め
