阪神・淡路大震災における水道構造物の被害と解析

眞柄泰基、伊藤雅喜（国立公衆衛生院 水道工学部）、榊信昭（国際水道コンサルタント）

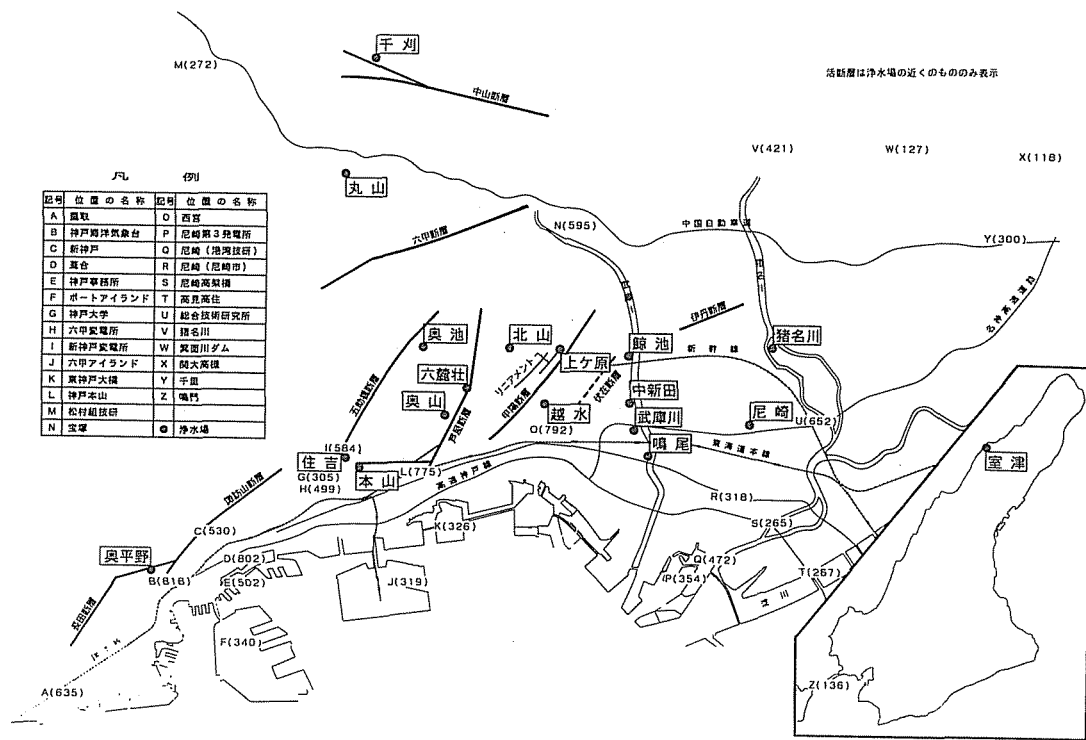
図1. 浄水場の位置および観測最大水平加速度 (ガル)

浄水場の位置と地表面（神戸大学を除く）の観測最大水平加速度を図 1 に示す。

浄水場の位置での地震動の大きさは、他の位置での観測記録から内挿するなどしておおよその最大水平加速度を指定した（表 2）。
