砂利化したコンクリート構造物の表面の損傷 (中編)

北海道大学名誉教授 森吉 昭博

7. 札幌の定山溪ダムのコンクリートの表面の様々な損傷とその原因

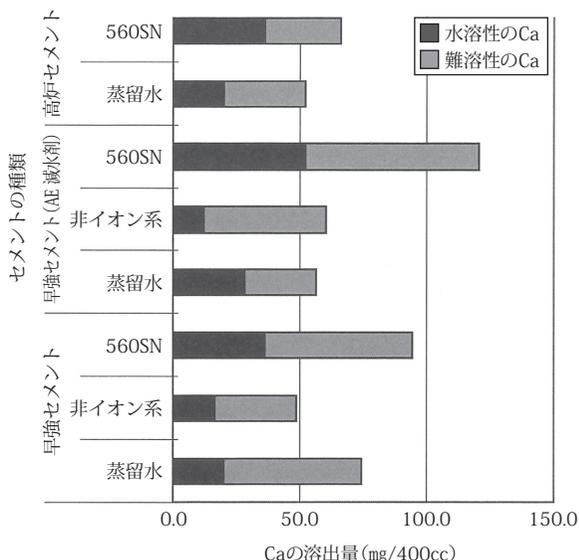
これより、陰イオン系界面活性剤(560SN、これは以下に示すSPNESと同じ物質：濃度10%)は蒸留水のほぼ2倍の速度でセメントペーストの試料の全試料中のカルシウム成分の60%を浸漬1週間で以下のように外部に溶出する(溶出量：水溶性+難溶性カルシウム塩=120mg/400cc, (120mg/0.2g=0.6(60%))。ここでセメントペースト中の界面活性剤(AE減水剤：Pozzolith No.70)の量は通常のコンクリート中の通常のAE減水剤と同じ量のセメント量の0.25%とした。図3より、早強セメントでAE減水剤を使用していないセメントペー

図3 硬化した粉末のセメントペースト(0.2g)を1週間常温の各種の水溶液に浸漬したとき、各種のセメントペースト試料から溶出したカルシウム成分の量

スト試料では560SNの溶剤でカルシウムが45% (90mg/0.2g=0.45(45%))溶出した。これより、AE減水剤を使ったセメントペーストはAE減水剤を使わな

かったセメントペースト試料のカルシウムに比べて溶出量が1.3倍(60%/45%=1.3)と大きい。またAE減水剤を使ったセメントペースト試料から560SNで溶出する白い難溶性のカルシウム成分(60mg)はAE減水剤を使わないコンクリートのカルシウム成分(35mg)より1.7倍(60mg/35mg=1.7)多い。この白い物質は定山溪ダムのコンクリートの表面で見られる白い遊離石灰晶出跡に対応していると思われる。

図3より硬化したセメントペースト試料はSPNESの水溶液中(濃度:0.5%, 車両のウインドウオッシュ液と同じ濃度)で2種類のカルシウム成分、すなわち水溶性カルシウム塩と難溶性カルシウム塩がセメントペーストの外部に大量に溶出することを示している。

このカルシウム塩の溶出量はセメントにAE減水剤(Pozzolith No.70, 陰イオン系:セメント比0.25%)を使用すると図3より、AE減水剤を使用した試料のカルシウムの溶出量は浸漬1週間でAE減水量を使用しない蒸留水だけによるカルシウム塩の溶出量のほぼ2倍近くになった。また、セメントペースト中のAE減水剤も陰イオン系界面活性剤であるため、このAE減水剤は水溶液中の陰イオン系界面活性剤(SPNES)と一緒に、このセメントペースト中のカルシウム塩の溶出量が著しく増えることを示している。これに加えて、AE減水剤は大気中の有害有機物(フタル酸エステル化合物やウインドウオッシュ)を吸収、吸着しやすいため、AE減水剤を使用したコンクリートはこれらを吸収すると、さらにカルシウム塩を溶出しやすく、コンクリート構造物は劣化(砂利化)しやすくなったと思われる。
