Title	HUSCAPレター 第26号 : 私の研究 : 森吉昭博 大学院工学研究院・工学部・名誉教授 「A Composite Construction Material that Solidifies in Water」
Issue Date	2014-02
Doc URL	http://hdl.handle.net/2115/88203
Type	periodical
File Information	hletter26.pdf

私の研究

アスファルトの劣化と損傷の原因を探る

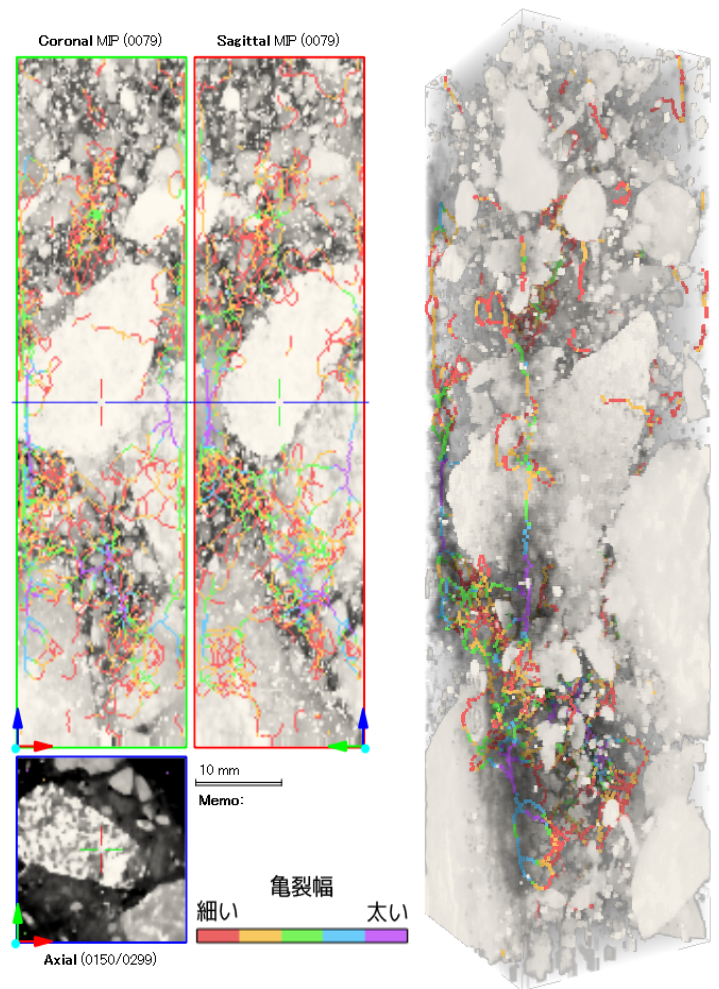
図2
施工後1年経過したコンクリート舗装から切り出した試料のマイクロフォーカスCTスキャナ（CT）の画像。右側にある直方体を三方向から撮影すると、それぞれ左側の画像になる。カラー画像で示す亀裂幅は0.24-1.2mm（CT：島津製作所（株）inspeXio SMX-22CT，ソフトウェア：ExFact Analysis 2.0 for Porous/Particles）でCoronal MIPが舗装の表面から、Sagittal MIPが側面から見た亀裂の形状。
白い影のように表現された骨材（碎石や砂など）の間に、複雑な亀裂が入っている。試料寸法：2.5×2.5×6cm（日本ビジュアルサイエンス（株）提供）

図2は劣化したコンクリートをCTで観察したもので、骨材の間にメロンの網目のような亀裂が入っています。この亀裂の原因を調べるため、工学部の田畑先生（当時）に、このセメントの粉末から有機物と無機物を分離していただきました。そこから、自動車のウィンドウウォッシャー液中の界面活性剤により、短期間に劣化や亀裂が進行することがわかりました。また、コンクリートが木材のように呼吸していること、世界中の空気中にはコンクリートに有害なさまざまな有機物が存在し、これがコンクリートの劣化や損傷に繋がっていることもわかりました。
