# 札幌市における道路橋の 長寿命化修繕計画策定に関する研究

Study on Maintenance System and Life-extending Plan of Road Bridges in Sapporo City

須志田 健

平成 26 年 3 月

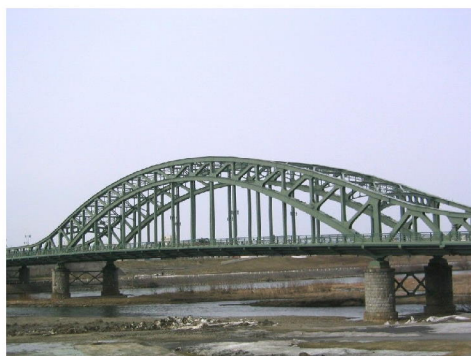
写真 3-1 旭橋  
(1932 年架設)

旭川市のシンボルとして、市民に親しまれている旭橋は、昭和7（1932）年に建設され、現在81年を経過した鋼橋であるものの、未だ十分に健全な状態を保っている。（写真 3-1）、また、札幌市内の橋梁で、架設後数十年を経過した橋梁について、目視調査を行ったところ、定期的な塗装塗り替えを行っている橋梁は、十分に健全な状態を保っていること確認できた（写真 3-2、3-3）。このことは、十分なメンテナンスを行えば、橋梁の構造そのものは、100 年程度の共用が可能であり、特に札幌市においては、第2章で示したとおり、現在顕在化している損傷は、荷重による疲労ではなく、材料劣化が支配的であることから、水の影響や積雪寒冷地であることに起因した凍害などの材料劣化に対応した、塗装塗り替えや防水など適切な処置を講じることで、100 年を超える共用が可能であることを示している。加えて、札幌市では、2015 年に 193 万 7 千人の人口ピークを迎え、その後減少傾向に転じ、その後さらに減少傾向が進展するものと見込まれている<sup>41)</sup>。それに伴い少子高齢化の進展による労働生産人口および物流の減少、公共交通へのモーダルシフトなどが進むものと想定され、以降、開発などが行われる一部特定の地域を除いて、橋梁などの構造物に対し影響を与える大型車の交通量も減少していくものと考えられる。中長期的な視点に立てば荷重的な要因は、今後ますます軽減していくものと推察される。以上のことから、適切に材料劣化の進展を抑制することで目標共用年数は、十分達成できるものと考えられる。

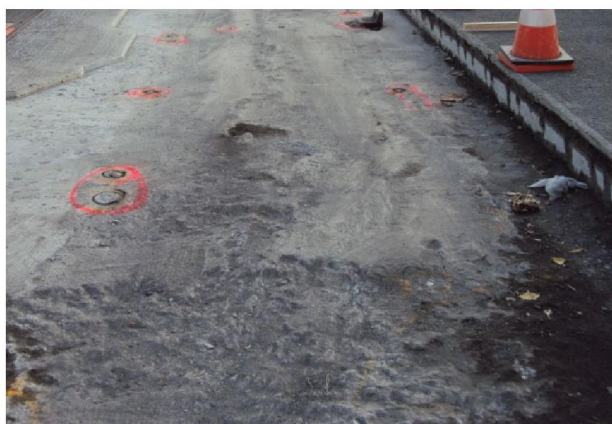
写真 3-4 既設床版の脆弱部

写真 3-4～3-7 に、複合防水の施工手順の一例を示す。積雪寒冷地の床版は、床版上面において、凍害等によりコンクリートが写真 3-4 のように、脆弱化していることがあり、施工に際しこれらの脆弱部を適切に除去することが、特に重要となる。具体的には、床版全面においてハンマーによる打音検査などを行い、脆弱部の範囲や深さを確実に把握するとともに、これらを確実に除去することが防水層の性能を確保する上で必須となる。写真 3-5 には、床面上面処理方法の一つである研掃作業の様子を示している。

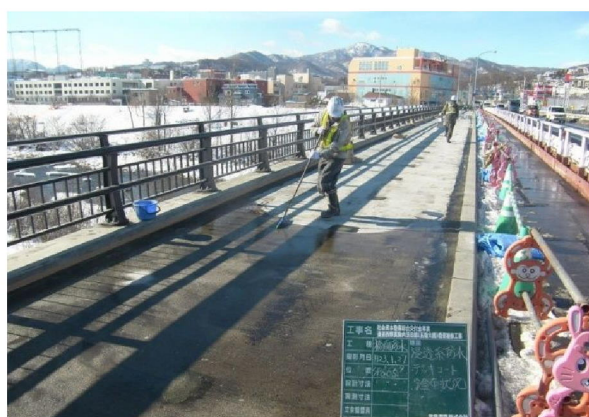
写真 3-6 浸透系防水材の塗布

研掃作業後、浸透系防水材を塗布し(写真 3-6) この硬化後、塗膜系の防水材を塗布することとなる(写真 3-7)。

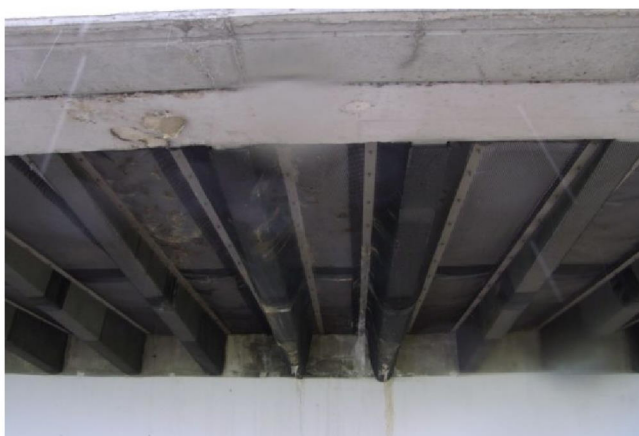
写真 3-8 剥落防止の状況

豊平川の遊歩道上に架かる PC 箱桁橋において過年度に剥落防止を目的として、写真 3-8 のとおり表面被覆を行った事例において、張出し部に雨水が浸透していることが確認された。これを受け剥落防止のために設置されていた鋼板およびネットを除去したところ、写真 3-9 のとおりコンクリートは脆弱化し、床版下面まで貫通している状況が確認された。

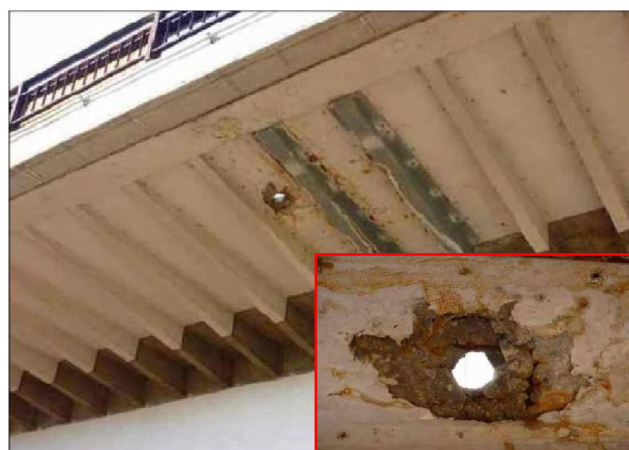
写真 3-9 土砂化により貫通した床版

当該箇所は、歩道部の縁石直下であり、輪荷重による影響は考えられないことから、剥落防止をおこなったことが返って滞水しやすい構造となり、長年にわたって凍結融解を繰り返した結果、このような事態を引き起こしたものと考えられる。下面から表面被覆などを行った場合、目視点検では、構造体の状況を確認することが困難となり、劣化が進行し、抜落ちが発生するまで、点検などにより発見できないことが懸念される。

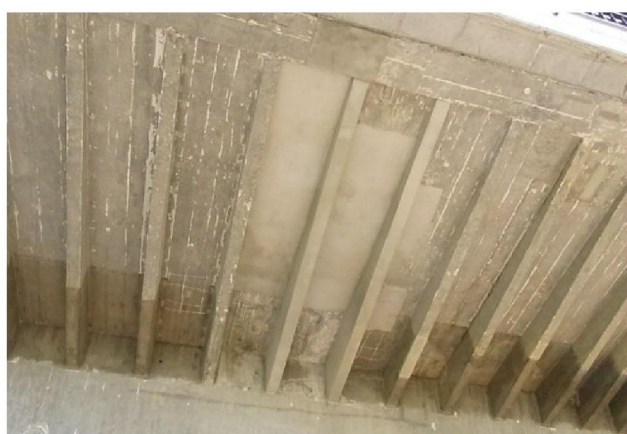
写真 3-10 補修後の状況

なお、当該箇所の補修の状況を写真 3-10 に、補修後の張出床版の構造図を図 3-7 に示す。

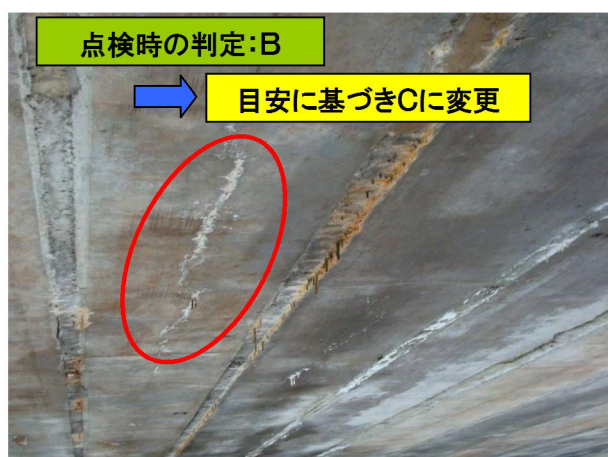
写真 3-13 再精査事例(コンクリート橋主桁①)

- ・区画1号橋、橋長16.7m、幅員10.8m、
- ・供用開始年1972年、グループ③
- ・PCプレテン床版
- ・漏水・遊離石灰e（H19年度点検）

写真 3-13 は、プレテン床版桁橋の遊離石灰の事例であるが、下フランジにおける鋼材方向の遊離石灰であり、桁内部のPC鋼線や鉄筋などの腐食が懸念されることから、目安に従いB判定をC判定に見直した事例である。写真 3-14 は、定期点検の結果では、E判定となっていたが現地の状況から第三者被害の危険性は少ないものと判断し、C判定に見直しを行ったものである。写真 3-15 および 3-16 は、点検結果ではC判定とされていたものを、何れも損傷が比較的軽微であることからB判定に見直しを行った事例である。

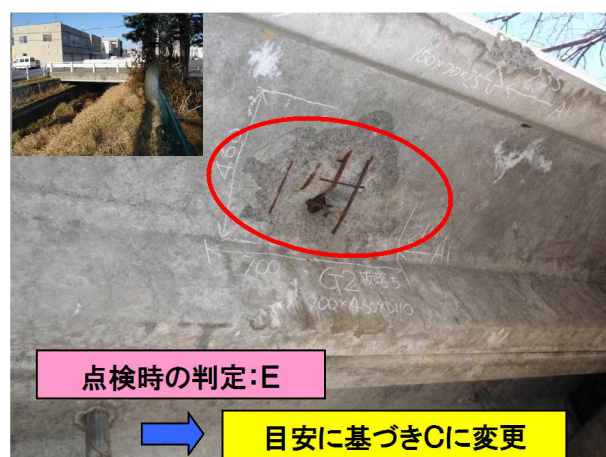
写真 3-14 再精査事例(コンクリート橋主桁②)

- ・国土3号橋、橋長7.9m、幅員9.0m、
- ・供用開始年1982年、グループ④
- ・PCプレテン床版（第三者被害の恐れなし）
- ・剥離・鉄筋露出e（H21年度点検）

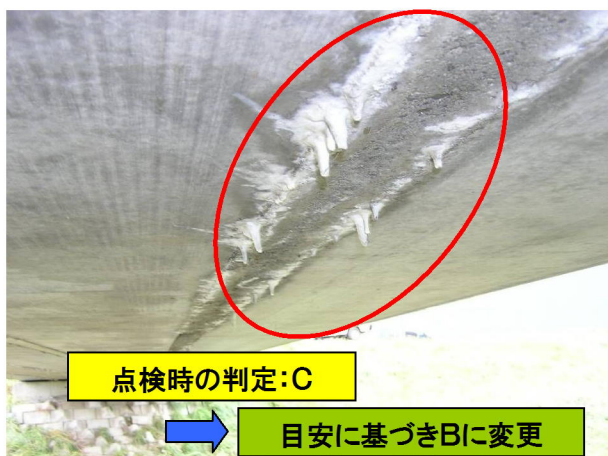
写真 3-15 再精査事例(コンクリート橋主桁③)

- ・坪野橋、橋長20.5m、幅員4.2m、
- ・供用開始年1985年、グループ③
- ・PCプレテン中空床版
- ・漏水・遊離石灰d（H19年度点検）

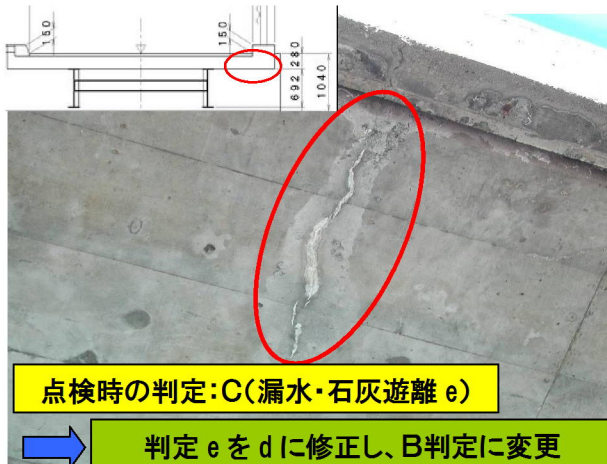
写真 3-17 再精査事例（コンクリート床版①）

- ・あかつき橋、橋長 17.9m、幅員 7.3m、
- ・供用開始年 1963 年、グループ③
- ・主桁：鋼H桁、床版：コンクリート
- ・漏水・遊離石灰 e（H18 年度点検）→d 相当

写真 3-17 は打ち継ぎ目など施工不良に起因した漏水遊離石灰であるが、これら損傷の進行速度は比較的遅いことを勘案し損傷度区分判定を e から d へ見直し、それに伴い対策区分判定を C から B に見直した事例である。写真 3-18 は、点検時の判定は、B 判定となっているものの、JR 跨線部であることなど架橋条件を勘案し、C 判定に見直しを行った事例である。写真 3-19 では、点検結果では、詳細調査を要する S 判定となっているが、ひび割れの発生状況、架設年度を考慮し目安に従い C 判定に見直した事例である。写真 3-20 については、点検時は B 判定となっていたところであるが、鉄筋の腐食状況などを踏まえ、目安に従い C 判定に見直した事例である。

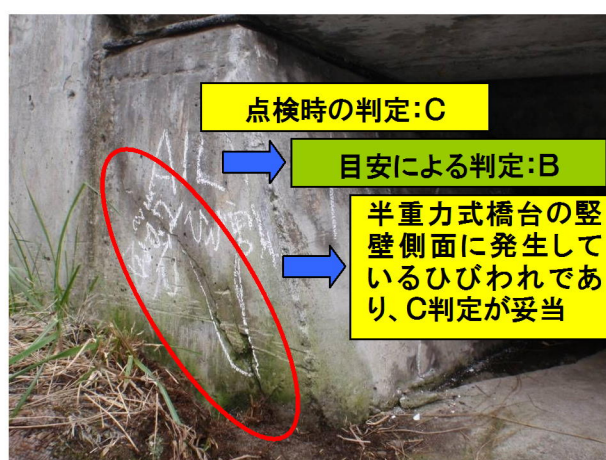
写真 3-22 再精査事例（下部工②）

- ・金山川 3 号橋、橋長 4.0m、幅員 8.6m、
- ・供用開始年 1982 年、グループ④
- ・半重力式橋台
- ・ひびわれ d 幅 0.3mm 以上（H21 年度点検）

写真 3-21 および 3-22 は、ひび割れ幅から目安に従えば、状況に応じて補修する B 判定となるところであるが、ひび割れの進展性や発生箇所を考慮し、それぞれ A 判定、および C 判定に見直しを行った事例である。このように、目安の判定に加え、構造物の特性を踏まえ判定を行うことの重要性を示した事例である。

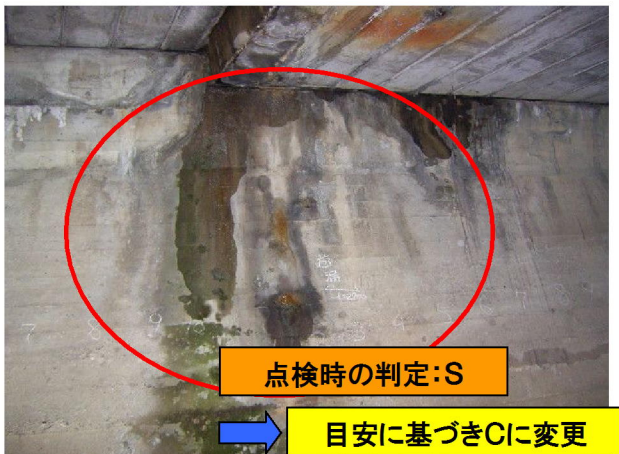
写真 3-23 再精査事例(下部工③)

- ・琴似区画5号橋、橋長8.1m、幅員27.7m、
- ・供用開始年1971年、グループ④
- ・形式不明(護岸と一体化)
- ・漏水・遊離石灰e (H18年度点検)

写真 3-23 は、定期点検では詳細調査を要する S 判定となっていたが、錆汁などの発生状況を踏まえ、目安に従い C 判定に見直した事例である。写真 3-24 については、損傷度区分判定を e から d に見直し、それに伴い対策区分を C 判定から B 判定に見直した事例である。

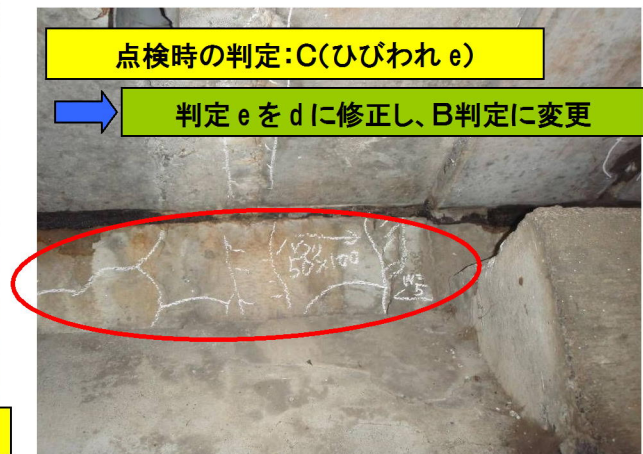
写真 3-24 再精査事例(下部工④)

- ・新琴似第3横橋、橋長6.3m、幅員11.7m、
- ・供用開始年1976年、グループ④
- ・逆T式橋台
- ・ひびわれe (H21年度点検) →d相当

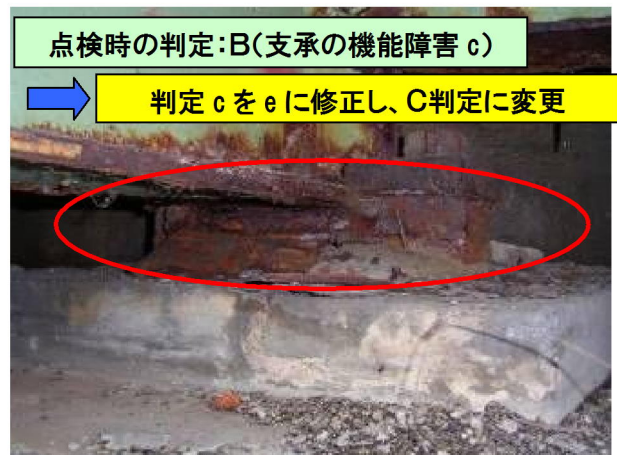
写真 3-26 再精査事例（支承②）

- ・新琴似第3横橋、橋長 6.3m、幅員 11.7m、
- ・供用開始年 1976 年、グループ④
- ・主桁：鋼 I 桁、鋼製支承
- ・支承の機能障害 c（H19 年度点検）→e 相当

写真 3-25 は、点検時には緊急対応を要する E 判定とされていたが、目安に従い C 判定へと見直した事例である。写真 3-26 は、損傷度区分判定を c から e に見直し、それに伴い目安に従い対策区分判定を B から C に見直しを行ったものである。

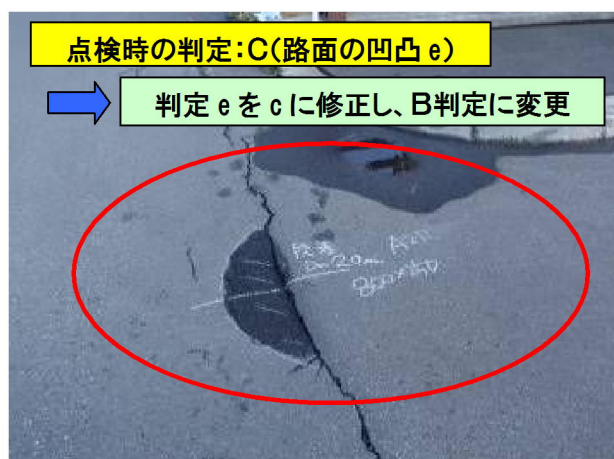
写真 3-27 再精査事例（伸縮装置①）

- ・富丘東五の橋、橋長 12.1m、幅員 8.0m、
- ・供用開始年 1998 年、グループ④
- ・PC プレテン中空床版
- ・路面の凹凸 e（H21 年度点検）→c 相当

写真 3-27 は、損傷度区分判定を e から c へ見直し、それに伴い対策区分判定を目安に従い C 判定から B 判定に見直した事例である。写真 3-28 は、点検時には、維持工事で対応する M 判定であったが、段差により衝撃が大きくなり本体構造や伸縮装置の損傷を助長することが懸念されることから、目安に従い C 判定と見直した事例である。

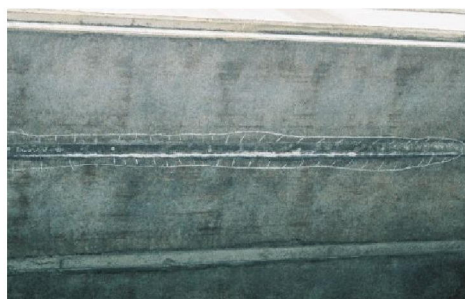
PC 桁の遊離石灰 (d、B)  
写真 3-29 2001 年の損傷状況

写真3-29および3-31は、2001年の定期点検結果により、対策区分判定Bと評価されたPC桁の損傷状況である。これらは、BMSでは2008年に対策区分Eになると劣化予測されていたところであるが、2008年に実際の損傷状況を確認したところ、写真3-30および3-32のように損傷は進行しておらず、対策区分はBと評価されるものであった。

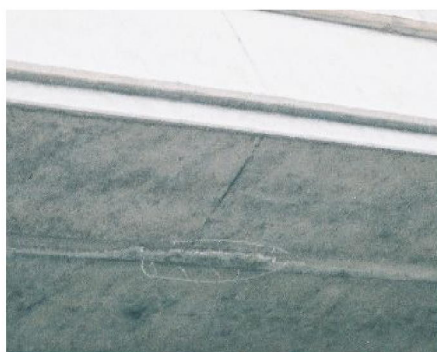
PC 桁の遊離石灰 (d、B)  
写真 3-31 2001 年の損傷状況

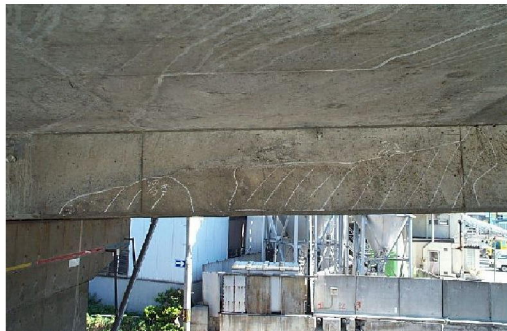
PC桁のうき（e、C）  
写真 3-33 2001 年の損傷状況

写真3-33、3-35、3-37は、2001年の定期点検結果により、対策区分判定Cと評価されたPC桁の損傷状況である。これらは、BMSでは2008年に対策区分Eになると劣化予測されていたところであるが、2008年に実際の損傷状況を確認したところ、写真3-34、3-36、3-38に示すように損傷は進行しておらず、対策区分はCと評価されるものであった。

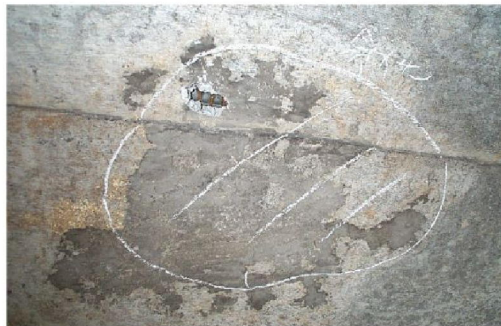
PC桁の剥離・鉄筋露出（e、C）  
写真 3-35 2001 年の損傷状況

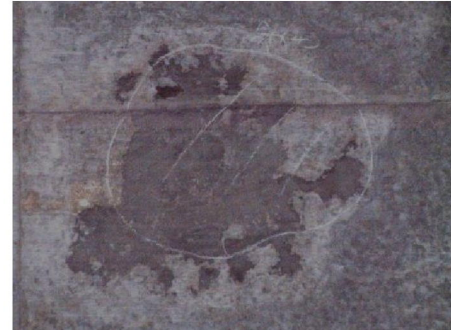
写真 3-36 左写真の 2008 年の損傷状況

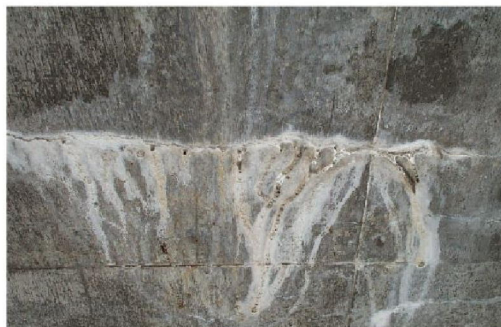
PC桁の漏水・遊離石灰（e、C）  
写真 3-37 2001 年の損傷状況

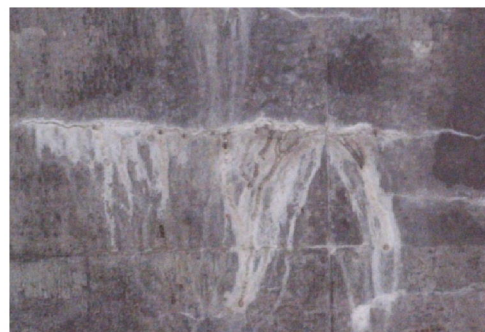
写真 3-38 左写真の 2008 年の損傷状況

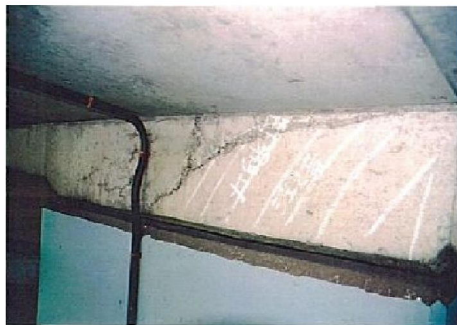
RC桁のひびわれ、うき（e、C）  
写真 3-39 2001 年の損傷状況

写真3-39、3-41、3-43、3-45、3-47は、2001年の定期点検結果により、対策区分判定Cと評価されたRC桁の損傷状況である。これらは、BMSでは2008年に対策区分Eになると劣化予測されていたところであるが、2008年に実際の損傷状況を確認したところ、写真3-40、3-42、3-44、3-46、3-48に示すように損傷は進行しておらず、対策区分はCと評価されるものであった。

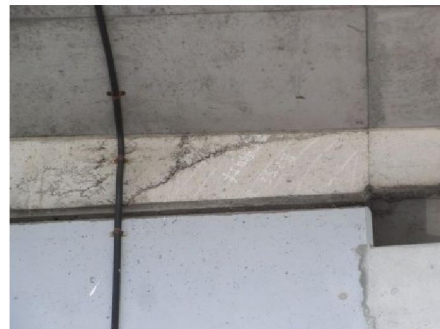
写真 3-40 左写真の 2008 年の損傷状況

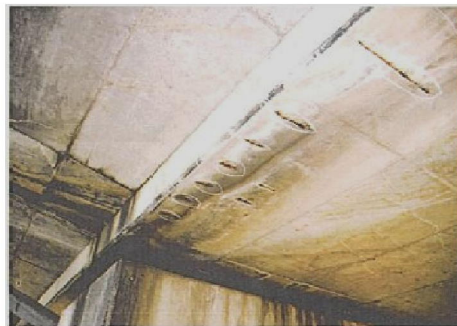
RC桁の剥離・鉄筋露出（d、C）  
写真 3-41 2001 年の損傷状況

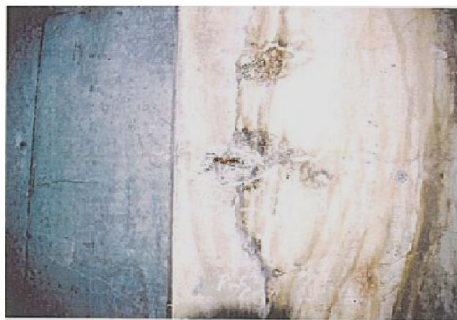
RC桁の剥離・鉄筋露出（d、C）  
写真 3-43 2001 年の損傷状況

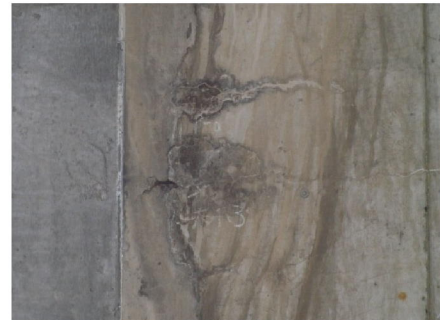
写真 3-44 左写真の 2008 年の損傷状況

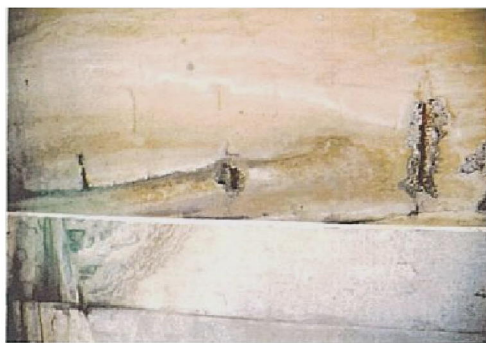
R C桁の剥離・鉄筋露出（d、C）  
写真 3-45 2001 年の損傷状況

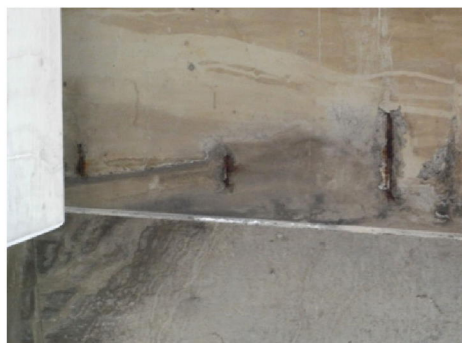
写真 3-46 左写真の 2008 年の損傷状況

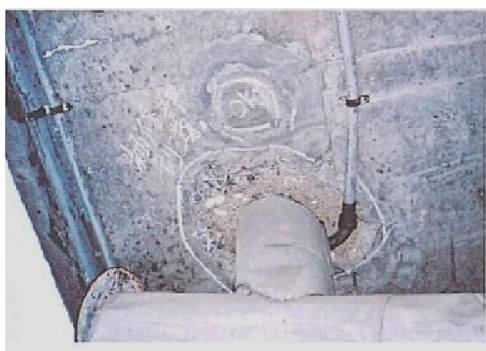
R C桁の剥離・鉄筋露出（d、C）  
写真 3-47 2001 年の損傷状況

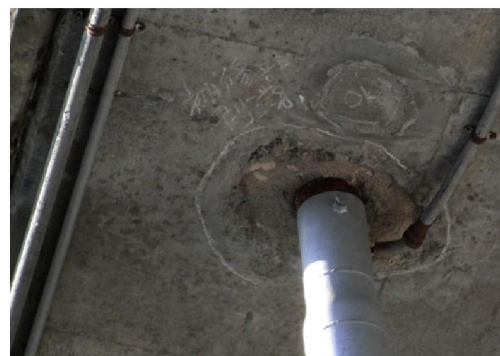
写真 3-48 左写真の 2008 年の損傷状況

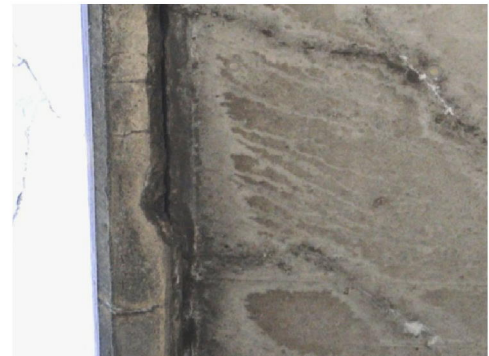
写真 3-50 左写真の 2008 年の損傷状況

写真3-49、3-51は、2005年の定期点検結果により、対策区分判定Cと評価された床版の損傷状況である。これらは、BMSでは2008年に対策区分Eになると劣化予測されていたところであるが、2008年に実際の損傷状況を確認したところ、写真3-50、3-52に示すように損傷は進行しておらず、対策区分はCと評価されるものであった。

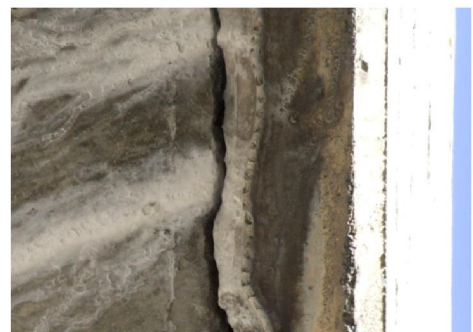
写真 3-52 左写真の 2008 年の損傷状況

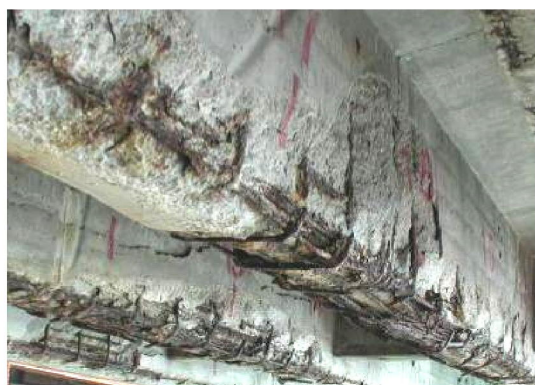
写真 4-1 塩害による鉄筋露出

- ・凍結防止剤などによる塩害により、主桁、下部工躯体の鉄筋が著しく腐食した橋梁（写真 4-1）
- ・コンクリート桁のゲルバーヒンジ部に著しい斜めひびわれが発生している橋梁（写真 4-2）
- ・アルカリ骨材反応により、下部工躯体に著しい損傷が発生している橋梁（写真 4-3）
- ・基礎工が著しく洗堀、沈下、傾斜している橋梁（写真 4-4）
- ・主桁、鋼床版、鋼製橋脚の鋼部材に亀裂が発生している。または破断している（写真 4-5、4-6）

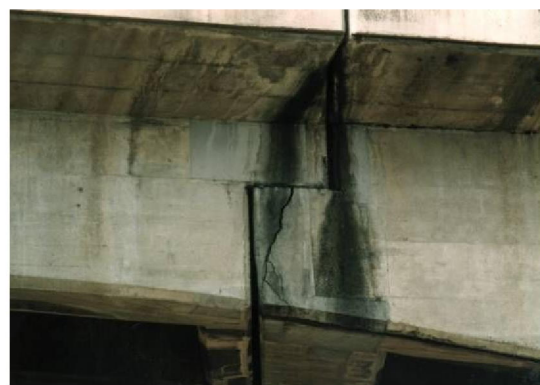
写真 4-2 ゲルバーヒンジ部の斜めひび割れ

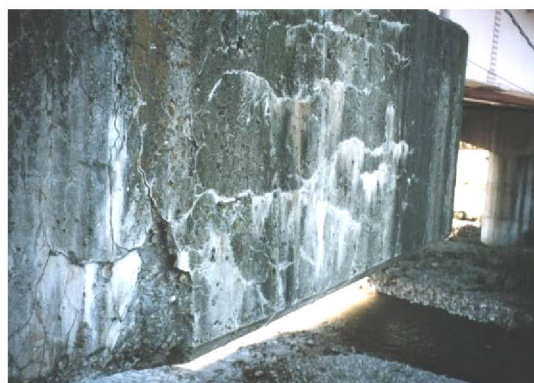
写真 4-3 橋脚梁部の亀甲状のひび割れ

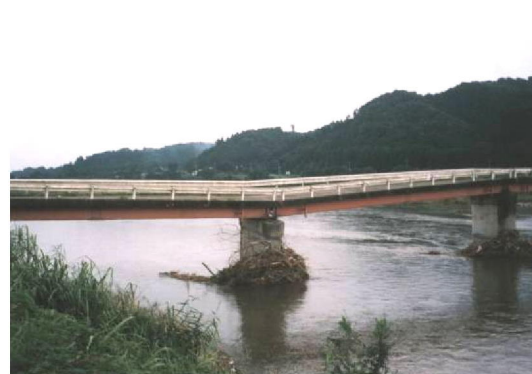
写真 4-4 橋脚の沈下

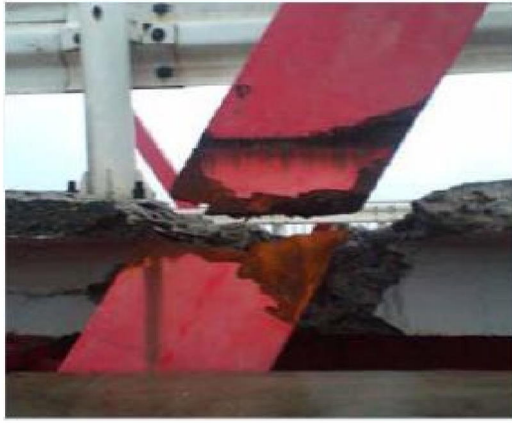
写真 4-5 トラス橋の斜材の破断

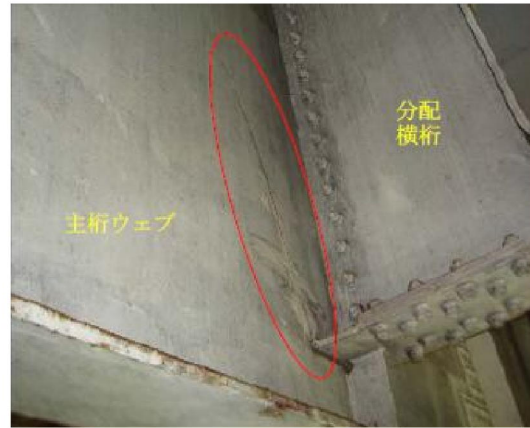
写真 4-5 鋼鈑桁の主桁ウェブの亀裂  
(以上の写真の出典；国土交通省記者発表資料)

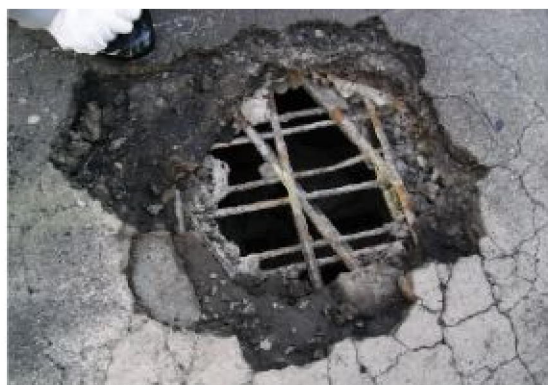
近年、道内の各地において、写真 5-1 に示すような床版が突発的に抜落ちる事例が散見されている<sup>26)</sup>。抜落ちが発生した橋梁は、必ずしも大型車交通量が多い都市部近郊では無く、地方の幹線道路などである場合が多い。既往の研究などにおいても明らかとなっており、これらの床版の抜落ちは、輪荷重を繰返し受けたことによる疲労破壊のみならず、上面の凍害や塩害、さらにこれらが複合的に発生し、疲労破壊に至るまでの過程を加速させたことにより発生したものと推察される。この床版の抜落ちについては、前回の定期点検においては、この抜落ちの発生を予見するに至っておらず、目視点検による調査のみでは、限界があることは、前述したとおりである。幸いにも、これまでの事例では、人身などの大事故は発生していないところであるが、抜落ちが発生した床版の直上を車両が通過した場合、人命などに関わる大事故が発生しても不思議ではなく、道路管理上これらの発生を未然に防ぐ対策が急がれるところである。

写真 5-1 床版の抜落ちの事例  
(資料提供；(独) 寒地土木研究所)

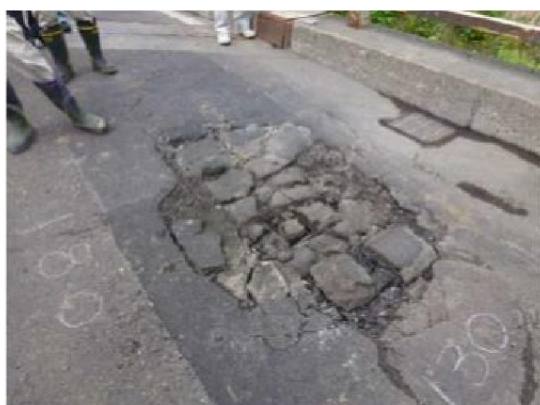
写真 5-2 抜落ち箇所の舗装の状況  
(資料提供；(独) 寒地土木研究所)

以下では、近年北海道内で発生した具体的な事例として、平成 24 年 5 月に一般国道 275 号志寸川橋において発生した RC 床版の抜落ちの概要について述べる<sup>5), 57), 58)</sup>。写真 5-2、5-3 には抜落ちが発生した箇所の舗装の状況および下面からの状況を示している。志寸川橋は、1965 年に架設されており、床版の鋼板接着補強や歩道拡幅を経て供用開始から 47 年経過している。表 5-2 に志寸川橋の概要を、図 5-1, 5-2 に側面図および断面図を示す。なお、当該抜落ちの発生においては、管理者等の迅速な対応により、即座の交通規制、応急復旧が行われ第三者被害は無く、翌日には交通解放している。

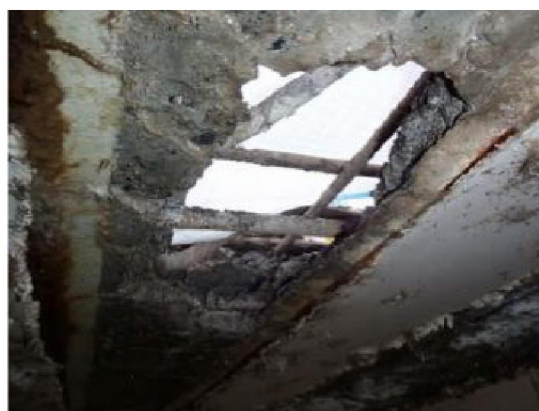
写真 5-3 抜落ちの状況（下面から）  
(資料提供；(独) 寒地土木研究所)

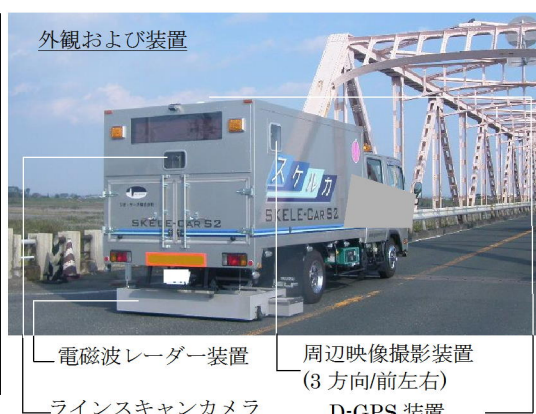
高解像度多配列電磁波レーダーを搭載した自走式探査車の搭載装置の仕様を表5-5に、外観を写真5-4に示す<sup>54), 55)</sup>。自走式探査車は、最大速度60km/hで走行可能であり長さ6.6m、幅2.4m(下部アンテナを含む)のトラック型の車両で検査測定車として車検を取得している。

写真5-4 探査車の外観

この反射影像を 3 次元的に解析することにより、図 5-4 の概念図や図 5-5 の解析画像に示すように、その内部の状態を概ね把握することが可能となる。データの取得は、床版上面からのみ行われるため、情報量や解像度に制約はあるが、その概念は医療分野で使用されている CT スキャンや MRI に類似している。本研究では、車両一体型の地中探査用高解像度アンテナを配置した調査車両（写真 5-4）および、手押し式の調査機材（写真 5-5）を使用して調査を行った。調査車両は時速 60km 程度で走行し、1 回の計測で幅 2m の床版内部データおよび、路面を含む前後左右 4 方向の映像を取得することができ、アスファルト舗装の劣化状況と併せて床版内部の劣化範囲を可視化することができる。また、調査のための交通規制などは必要としないのも本調査車両の特徴の一つである。一方、手押し式の機材は、交通規制は必要となるが、低速でデータを取得するため、より高精細なデータを取得する場合に有効である。

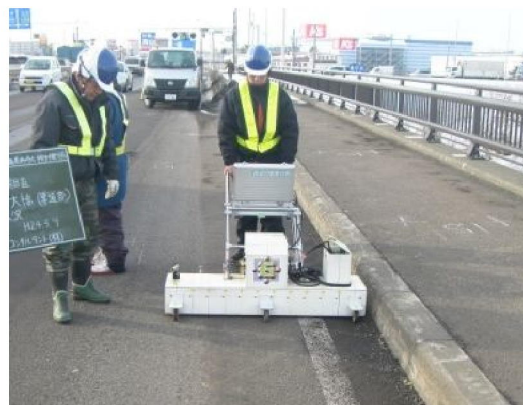
手押し式の機材は、自走式のように路面映像が取得できず規制は必要となるが、写真5-5に示すとおり、滞水などが最も懸念される縁石の近傍について調査可能であり、低速でデータを取得するため自走式と比較して、より高精細なデータを取得する場合に有効である。表5-6に手押し式機材の仕様を示す。

写真 5-5 手押し式機材の外観

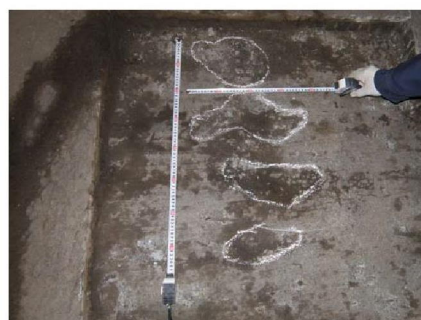
過去に繰返し舗装路面の補修が実施されている鋼箱桁橋の鉄筋コンクリート床版を対象に、当レーダ探査を実施した。その路面映像を図 5-7 に、床版上側鉄筋位置の平面スライス映像を図 5-8 に示す。図 5-8 の赤線で囲まれた部分は、レーダーの応答が不明瞭で、かつ白濁しており損傷や滞水などが存在する可能性を示している。この範囲は図 5-7 の舗装の補修範囲と概ね一致する。内部の状況を確認するため、舗装開削を行ったところ、床版上面に、わずかではあるが滞水した形跡が確認された。さらに、縦断方向のレーダを確認したところ、一部に図 5-9 のような特異な応答がみられる箇所があった。この箇所の舗装開削結果から、写真 5-6 に示すとおり上面から数センチ程度の深さで、コンクリートの脆弱化が確認された。

写真 5-6 床版上面砂利化

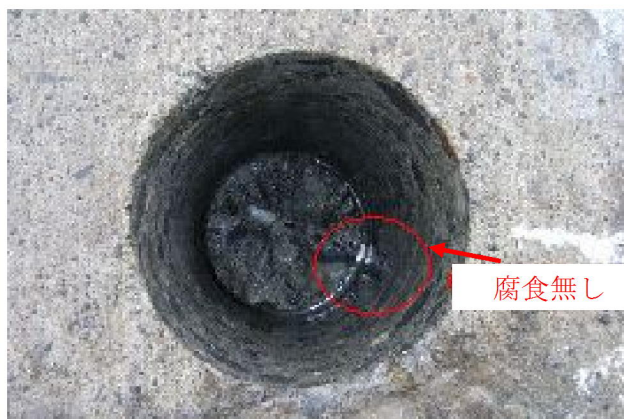
写真 5-8 コア採取箇所の鉄筋の状況

３次元レーダー探査を材料試験などの詳細調査と組み合わせ補修方針の立案を行った事例を示す。過年度の詳細調査業務において、コア採取を行い、塩化物イオンの濃度測定を行った結果、表 5-9 に示すとおり鉄筋位置で、コンクリート標準示方書で示される腐食発生限界の  $1.2\text{kg/m}^3$  を大きく超えている箇所があった。塩化物イオンが高い場合の補修方法としては、塩化物濃度が高いコンクリートを除去し断面修復を行うか、あるいは、化学的、電氣的に腐食を抑制する電気防食工法や脱塩工法が考えられるところであるが、これらは、何れも費用的が大がかりなものとなる傾向にあり、その採用は慎重にならざるを得ない。また、当該コア位置での鉄筋は、写真 5-8 のとおり腐食していないことを確認していたが、周辺の鉄筋が健全であることの判断根拠としては乏しい。これらの詳細調査結果から、予防保全を踏まえた補修方針の立案をするには、多くの推定を挟まざるを得ず、その判断に苦慮するのが実状である。

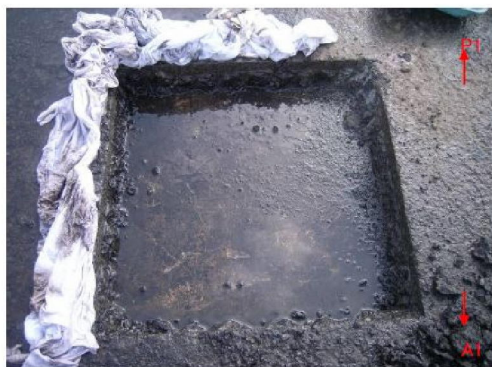
写真 5-10 鋼床版上面の滞水

過去の舗装開削調査によって、写真 5-10 に示すように鋼床版の床版上面に滞水が、確認されている箇所があったことから、その滞水範囲を把握することを目的として、開削から約 2 ヶ月後に 3 次元レーダー探査によりデータ取得を行った。図 5-18 の路面画像の舗装補修跡は、開削確認時のものである。図 5-19 に示す鋼床版上面の不明瞭な反射影像（白色範囲）が滞水の可能性がある範囲を捉えたものであり、床版全体に滞水の可能性のある範囲が広がっていることが分かる。

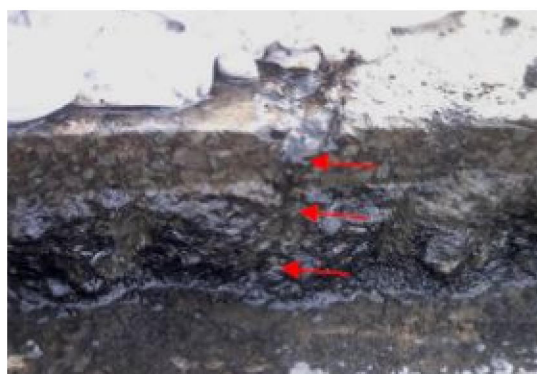
写真 5-11 舗装の貫通ひび割れ

これらのひび割れは、写真 5-11 に示すとおり、舗装路面までひび割れが貫通しており、ここから鋼床版上面に水が浸入したものと推察される。当レーダー探査の反射波は、金属からはより強い応答を得ることができるため、鋼床版上面の滞水状況の把握においても、有効であることが確認できた。

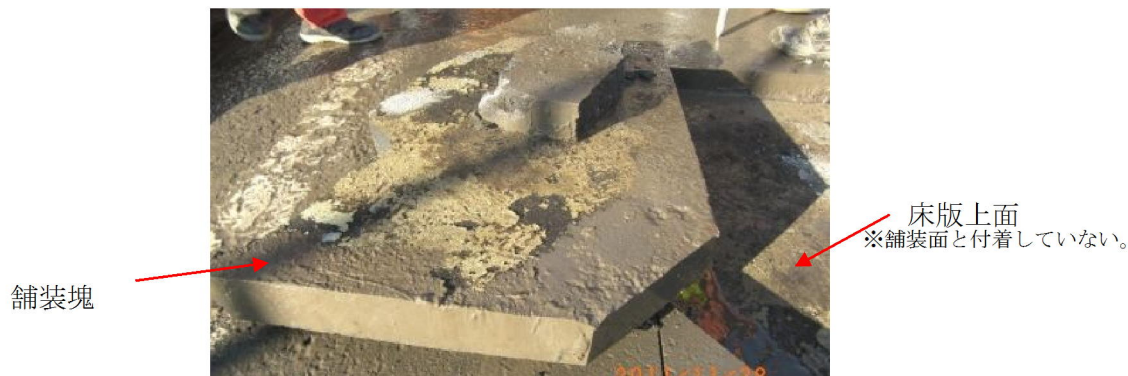
写真 5-13 舗装切削状況

3次元レーダー探査は、床版上面における平面スライスデータを確認することによって、滞水の可能性がある範囲の判定が可能であることから、過年度に床版防水層が敷設されている橋梁を対象に、調査を実施し、防水層の健全度把握について検証を行った。図 5-22 において、白濁した箇所が滞水の可能性がある箇所を示している。図中枠線で囲まれた部分の舗装切削を行った結果、アスファルト舗装と床版は付着しておらず、カッターにより舗装を切断した際、写真 5-13 に示すように、舗装が床版から容易に剥がれてしまう状態であった。床版防水便覧には、床版防水層性能照査方法として、床版防水層と床版、および、舗装との界面における引張接着性能を照査することとしており<sup>59)</sup>、さらに、積雪寒冷地の特性を踏まえた、北海道における鋼道路設計および施工指針では、防水便覧の照査に加え、さらに厳しい試験温度（-20℃）における引張性能も要求している<sup>43)</sup>。本事例の場合、防水層と床版の界面における引張強度が無く、本来求められる性能を有していないことが分かる。今後、更なるデータの蓄積とともに引張試験との整合が必要となるが、床版防水層の健全度把握のための手法としての可能性が確認できたものと考えられる。

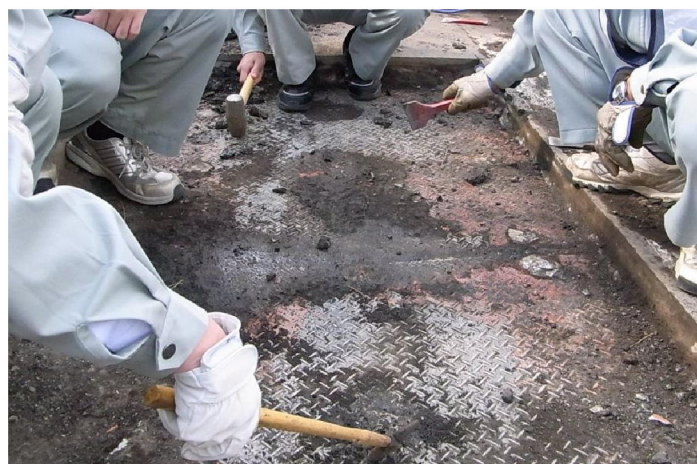
写真 5-14 舗装開削の状況

過年度に、床版張出部に鋼板接着工法により補強を行った橋梁において、舗装の脆弱化が確認されていたことから、舗装開削とともに、当レーダ探査により内部の確認を行った。路面画像を図 5-23 に、床版上面の平面スライス影像を図 5-24 に舗装開削の状況を写真 5-14 に示す。舗装開削の状況から、舗装と鋼板が付着していない状況にあり、かつ、一部において、滞水している状況が確認された。また図 5-24 から、これとほぼ同じ状況が、橋軸方向全域にわたり広がっていることが確認できたことから、鋼板接着が実施された全域を対象として、補修方法の検討を行うこととした。この事例は、舗装に変状が確認されたため、詳細な調査を実施したものであるが、舗装に変状が現れる前に、補修、補強効果の確認として、当レーダー探査を活用することも、予防保全的な維持管理を推進する上で効果的であるものと考えられる。

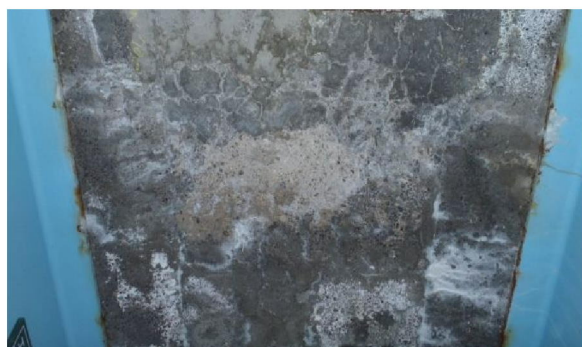
写真 5-15 下面劣化の様子（その1）

対象とする橋梁は、札幌市内の郊外の住宅地に架設されたA橋（仮称）である。日常の維持作業において、繰り返し舗装の補修がなされていることに加え、過年度の橋梁定期点検により、床版下面において漏水・遊離石灰などを伴う著しい劣化（写真5-14、5-15）が報告されていたことから、検討の結果、平成25年度に床版打ち替え工事を実施することとした。本橋の諸元を表5-11に一般図を図5-25に示す。

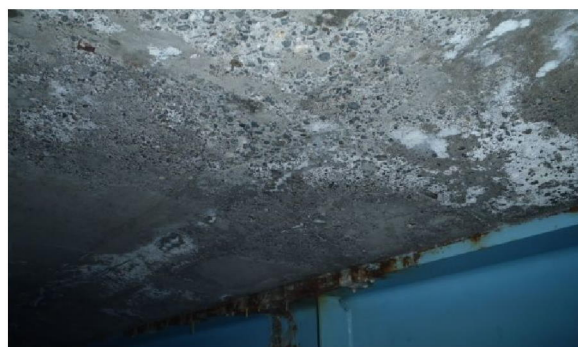
写真 5-16 下面劣化の様子（その2）

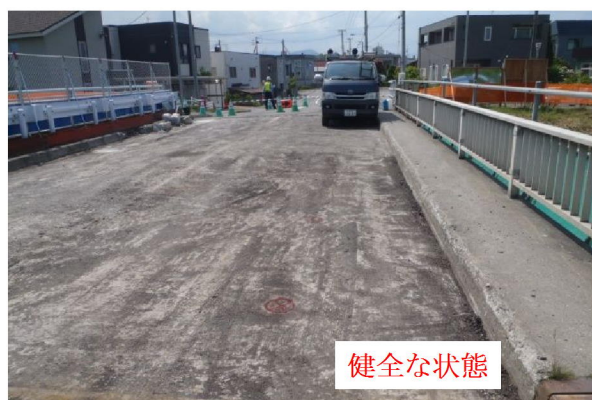
写真 5-17 第1径間の床版上面の状況

この状況を確認するために、床版の撤去に先立ち、アスファルト舗装を撤去した床版上面（コンクリート舗装）の状況を写真5-17～5-19に示す。床版上面の劣化状況は、ほぼ高い精度で直近の応答である図5-27(c)に一致した。

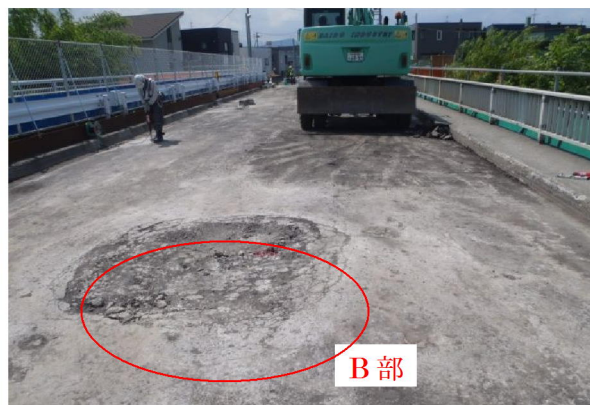
写真 5-18 第2径間の床版上面の状況

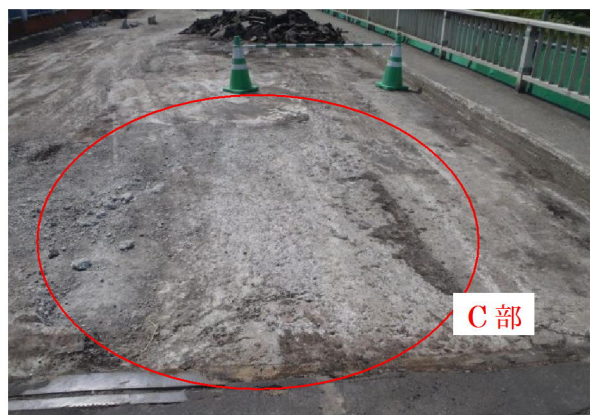
写真 5-19 第3径間の床版上面の状況

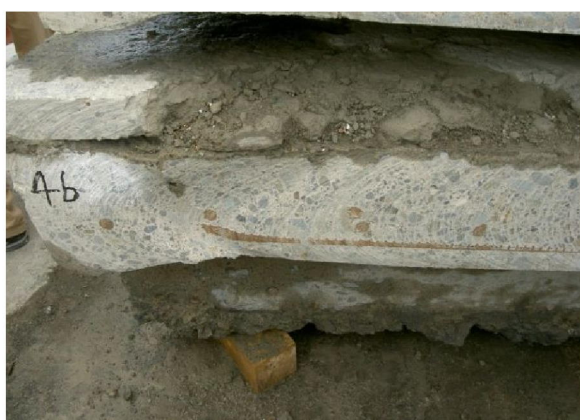
写真 5-20 B 部断面

また、図 5-29 より、上側鉄筋位置の変状の可能性を示す箇所（鉄筋が格子状に見えない箇所）は、図 5-26、27 の床版上面の劣化箇所（A 部、B 部）と重なることが分かる。ここでの上側鉄筋位置は、切断面を確認した結果、写真 5-20 に示すとおり、上下鉄筋ともかぶりが過大であり、応力上問題が発生することが懸念されるが、コンクリートそのものは、概ね健全であり、上側の変状箇所により反射波が錯乱した結果、応答に影響を与えた可能性があるものと考えられる。

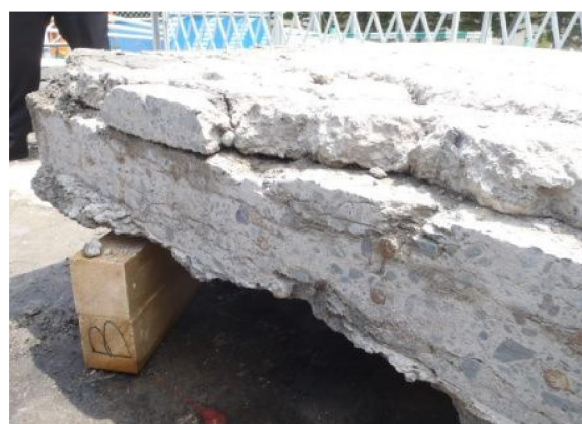
写真 5-21 ①部断面

図 5-28 には平成 25 年度に実施した、第 2 径間部の撤去ブロック図と撤去の際にワイヤーソーにより切断した断面において劣化を確認した箇所を示している（①～③部）。前述の B 部および①～③部の断面を写真 5-20～5-23 に示す。図 5-29(a)～(c) に、上側鉄筋位置の経年的な変化を、図 5-30(a)～(c) に下側鉄筋位置での経年的な変化を、さらに、図 5-31 に、平成 24 年実施した床版下面からの近接目視による損傷図を示す。まず、図 5-29 および 5-30 を床版撤去に際し劣化を確認した箇所（図 5-28 の B 部および①～③部）と照らし合わせると、これらの劣化箇所が顕著に影像として現れておらず、現場で確認した劣化箇所を精度良く判定できる応答とは言い難い。今回、床版撤去に伴い撤去図に示す全ての断面を目視により確認したが、当床版において発生している劣化は、当初想定していた上面からの水の浸入、土砂化、砂利化ではなく、下面からの材料的な劣化が支配的であつ

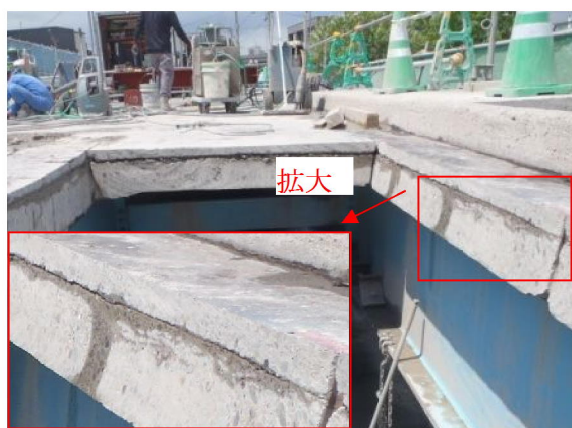
写真 5-22 ②部断面

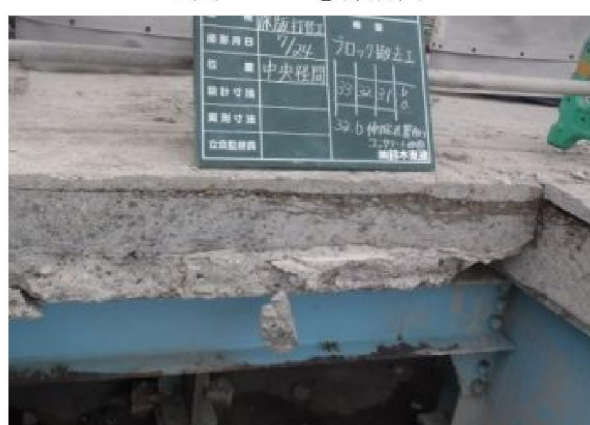
写真 5-23 ③部断面

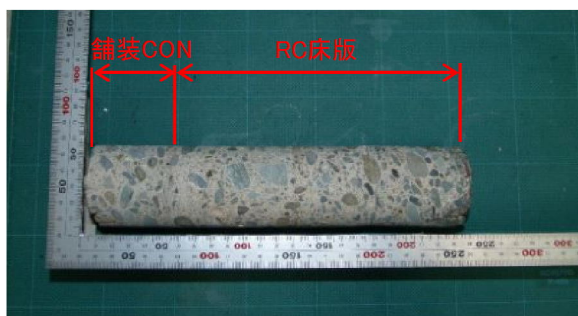
写真 5-24 F 部コンクリートコア

または下側の劣化範囲がある程度広い場合、このように応答として現れてくる可能性が考えられる。その確認のため、P1 の近傍 (F 部) において、採取したコアは写真 5-24～5-25 に示すとおり折損し、その断面にはモルタル分の付着が見られており、古くから水みちであったことを示している。また、P1 近傍の G 部では、コアが採取途中で折損してしましたが、この断面 (写真 5-26) を確認すると、F 部同様、水平ひび割れが発生していることが分かる。当該箇所においては床版上面 (コンクリート舗装) の劣化が確認されていないことを踏まえると、応答影像がここに発生している水平ひび割れを捉えた可能性が高いものと推察される。一方、床版上面に著しい劣化が無い、第 1 径間の P1 近傍以外の箇所については、上側、下側鉄筋が格子状に確認され健全な状態を示す応答となっている。

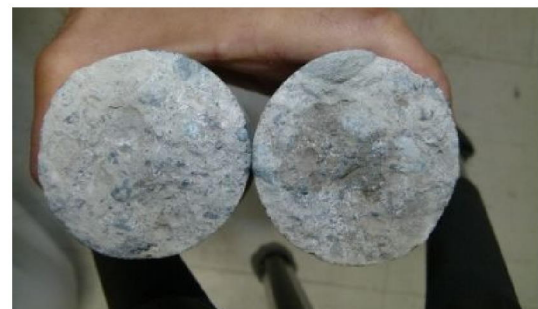
写真 5-25 F 部コア折損断面

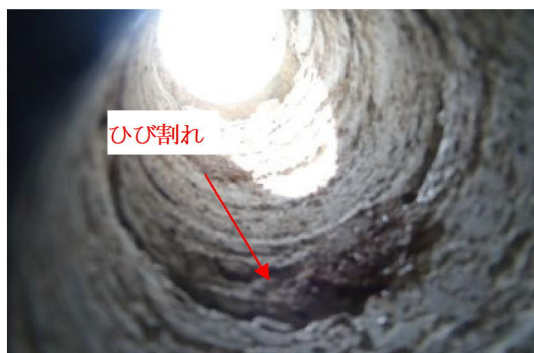
写真 5-26 G 部 コア削孔断面
