### 地震による水道施設災害について

— 釧路沖及び北海道南西沖地震を例として —

小笠原 紘一（北海道衛生施設課）

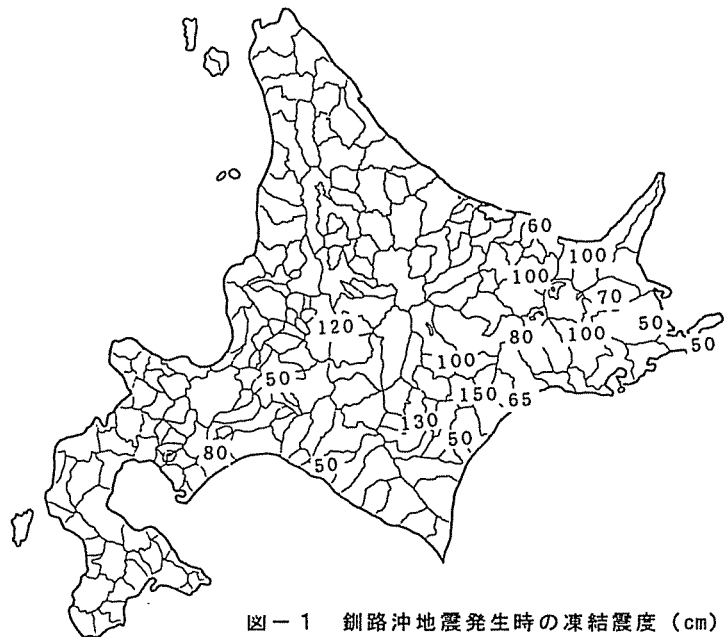
図-1は水道被害が発生した地域の凍結震度を示したものである。

図-1 釧路沖地震発生時の凍結震度 (cm)

北海道の1月中旬は地盤が強固に凍結しており、雪のふりかた積雪の状態にもよるが凍結震度が熱伝導率の大きい砂礫層で150cmに達し、普通土でも50cmになる。通常では事故発生箇所の直上にでてくる漏水が、凍結地盤は地表に硬い蓋をかぶせた状態になりすぐには地表に出られず離れたところから噴出し、事故箇所の発見に大きな労力と時間を費やした。さらに漏水箇所が発見されても凍結地盤は岩盤の様に堅く、その反面ピックなどではその先端の熱を発する部分で氷が解けてしまい、局部的に地盤が柔らかくなり岩掘削のようにはつれず、さらに作業効率を低下させることになった。湿地帯に配水管が布設されていた地域では復旧までにさらに時間を要することになった。

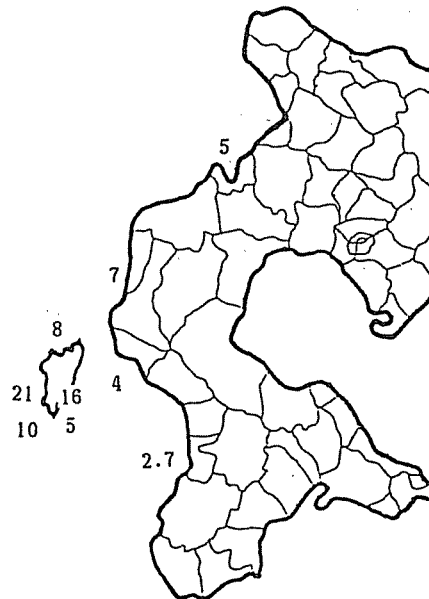
図-2 は津波の到達高さを示したものである。

図-2 北海道南西沖地震の津波到達高さ (m)  
(北海道管区気象台による)

津波は地震発生後数分で北海道南西部の日本海沿岸に到達し、多くの犠牲者（死者 201 人、行方不明者 29 人）を出した。津波の高さは実測値がなく明らかではないが、津波が陸上にあがり海岸段丘等をかけ登った到達高さは、札幌管区気象台の調査によると、奥尻島の藻内で 21 m を記録している。犠牲者は奥尻島で多くなっているが、これは津波の到達が早かったことや規模が非常に大きかったことに合わせて、島の高台に避難する際、多くの人が車を利用したために渋滞が発生し、車ごと波にのまれたことが被害を大きくしたといわれている。

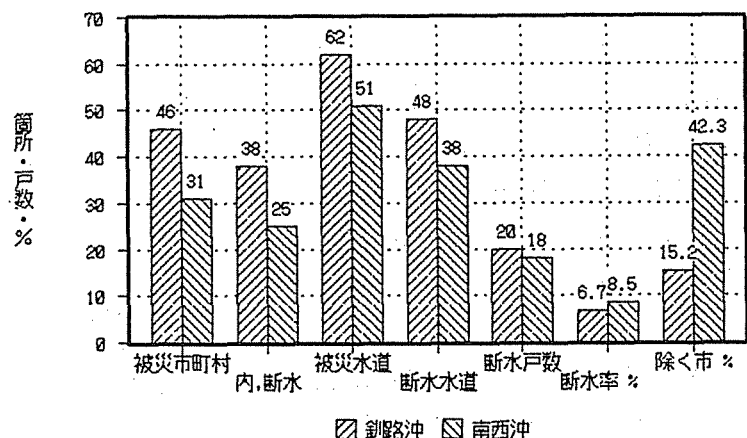
図-3 釧路沖と南西沖地震の被害の比較 (1993)  
(市町村・水道は箇所数、個数は×1,000)

両地震による水道被害は、釧路沖の方が広範囲に被害をもたらしたことから、南西沖に比べて被災した水道数や断水戸数が多くなっている(図-3)。給水戸数に対する断水率はそれぞれ 6.7%、8.5%であるが、市部を除くと南西沖のほうがはるかに高い断水率となっている。これは市部を除く水道の平均規模を給水戸数で比較すると、釧路沖が一水道当たり約2,500戸、南西沖が約 1,200 戸と半分であることが一つの要因であろうと考えられる。つまり、一般に水道規模が大きくなると、配水管網の形状が樹脂状から網目状になり、配水管事故に対するバックアップ機能が向上することと配水管の耐震化が進む

傾向にあるためである。さらに今回の場合、平坦地が多い道東と山塊が海岸に迫る道南で家屋が海岸にそって一列に配置されている地域での配水管の布設が一条にならざるを得ない地形状の要因も加わったことも考えられる。

また、南西沖は釧路沖に比べて道路、農地、堤防などいたるところで地割れや地盤の伸縮、液状化現象が発生し、この影響で水道一施設当りの配水管の被災箇所数も 9.2 箇所と釧路沖の 5.7 箇所の 1.6 倍と多くなっており、断水をほぼ解消するまでに比較的時間を要している。しかしながら、最終的な解消は地盤凍結の影響を受けた釧路沖でより多くの時間を費やしている。

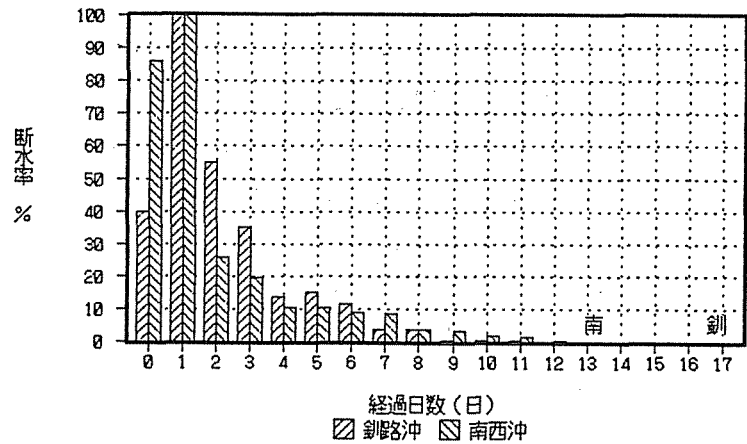
図-4 は災害発生日以降の各市町村の断水戸数の和の最大を100として、各日毎の断水の解消状況を示したものである。

図-4 釧路沖と南西沖地震の断水解消状況

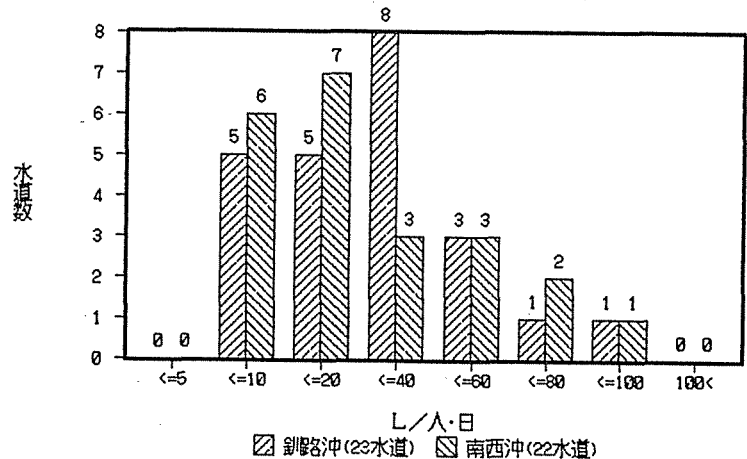
一方、応急給水量は生命維持水量を最小にどの程度にするか最も議論になるが、今回のケースを図-5 に示す。この中には牛への給水などは含めていない。

図-5 一人一日当り応急給水量の頻度分布
