# Sn-Ag-AI 系合金はんだを用いた C-BGA 接合の熱疲労特性評価

Evaluation of Thermal Fatigue Cycle Property for Solder Joints in C-BGA with Sn-Ag-Al Solder Alloy

田中順一鈴木直人成田 敏夫

Junichi Tanaka Naoto Suzuki Toshio Narita 北海道大学大学院工学研究科

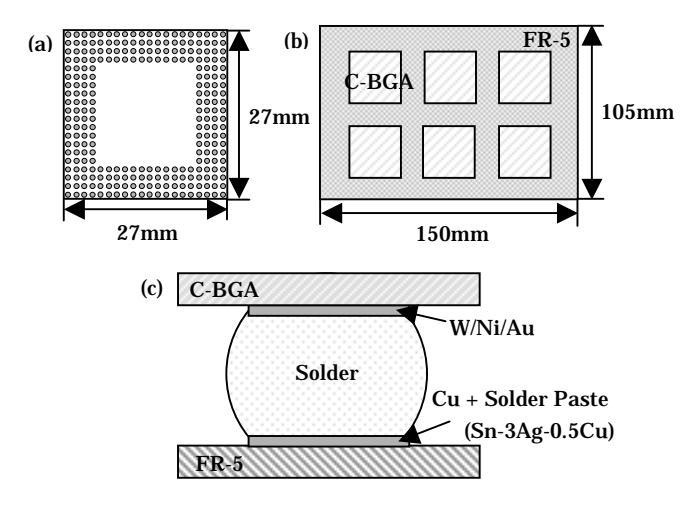
BGA のインターポーザー基板はアルミナセラミ ックスを、実装基板には FR-5 をそれぞれ用いた。 基板の模式図を Fig.1 に示す。はんだバンプは 760 µm 径のものを用い、ピッチサイズ 1.27mm、256 ピ ンで接続した。インターポーザー側の W 電極には Ni-Au めっきを施し、実装基板側の Cu 電極には Sn-3Ag-0.5Cu はんだペーストを印刷した。C-BGA は 実装基板上に 6 基搭載し、リフロー接続した。リフ ローピーク温度は 233 で、溶融時間は約 30 秒であ った。

(a) C-BGA (b) Printing wiring board

(c) Cross-section of solder bump

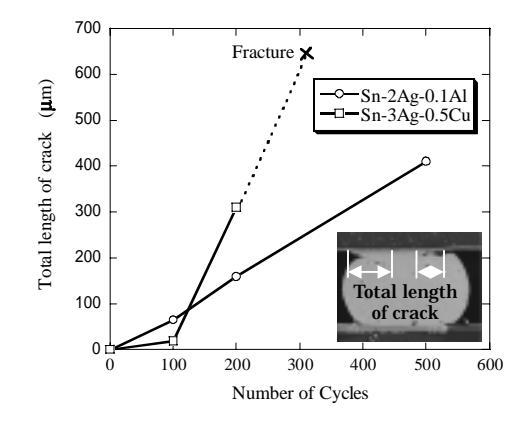
Fig.2 Length of crack against number of cycles.

Fig.2にSn-2Ag-0.1Al及びSn-3Ag-0.5Cuはんだの、 各サイクル終了後のクラック長さを測定した結果 を示す。クラック長さはW 電極の端の点から、ク ラック先端位置から接合面に垂線を引き交差した 点までの距離を測定し、バンプ両側で得られた値を 加算することで求めた。Sn-2Ag-0.1Alではクラック の進行速度はほぼ一定であり、500 サイクル経過後 でも破断には至らなかった。一方、Sn-3Ag-0.5Cuは 100 サイクルまではクラックの進行速度は非常に遅 延したが、200 サイクルに至ると急激にクラック進 行速度は上昇し、500 サイクル経過後には破断が確 認できた。

Sn-2Ag-0.1Al、Sn-3Ag-0.5Cu で現れた違いは、は んだ材料の強度及び延性に関係すると考えられる。 Sn-3Ag-0.5CuはSn-2Ag-0.1Alと比較して共晶量が多 く、強度が大きい合金であるため、熱サイクル初期 においてはクラックが殆ど進展していなかった。し かし、強度が大きい合金は一旦クラックが発生する と、熱サイクル後期に見られるようにクラックは急 激に進展する。一方、Sn-2Ag-0.1Alは、以前の研究 から、Alの微量添加により -Sn 相内において微細 な亜結晶組織が得られる為に、強度と延性とを兼ね 備えた合金である<sup>(3)</sup>。そのため変形による応力の分 散が可能になり、結果的にクラックの進展速度を遅 延させたと考えられる。

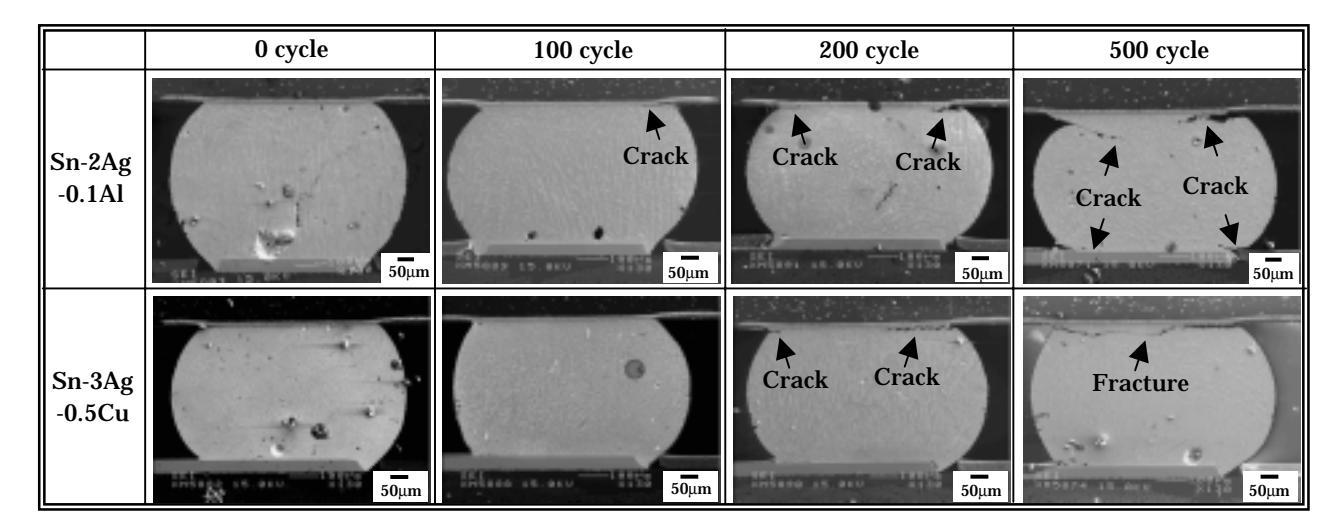
Fig.3 Cross-section of solder bump after thermal cycle (-40 125 ).

Fig.3 に Sn-2Ag-0.1Al 及び Sn-3Ag-0.5Cu はんだの、 0、100、200、500 各サイクル経過後におけるバンプ 観察写真を示す。Sn-2Ag-0.1Al は、サイクル初期に クラックは W 電極界面近傍を進行していたが、500 サイクル経過後に、はんだバンプ中心部に向かって いくのが確認できた。一方、Sn-3Ag-0.5Cu では、ク ラック 500 サイクルで界面近傍を平行に進行し、バ

ンプ両側のクラックが連結して破断に至っているの が確認できた。

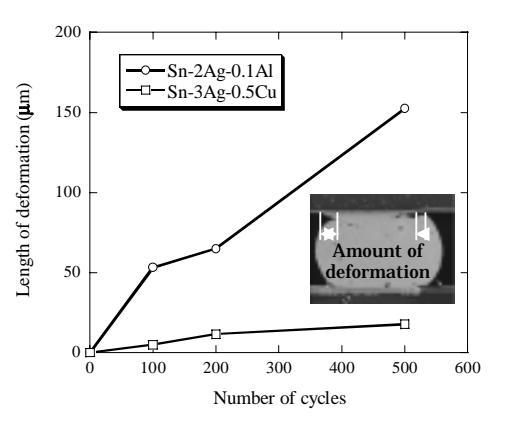
Fig.4 Amount of deformation against number of cycles.

また、クラック長さの測定に加えて、はんだバン プの変形量を測定した。はんだバンプの変形量は、 W 電極の端の点から、はんだボールがくびれた位置 を決め、接合面に垂線を下ろして交差した点までの 距離を測定し、バンプ両側で得られた値を加算する ことで求めた。Fig.4 に結果を示す。Sn-2Ag-0.1Al はサイクル数の増加に伴い、変形量も増大したのに 対し、Sn-3Ag-0.5Cu ではサイクル数が増加しても、 変形量は非常に小さかった。いずれの合金において

もクラック数に対するバンプ変形量の勾配は、ほぼ 一定となっていた。

Sn-3Ag-0.5Cuにて温度サイクルの経過による組織 変化は、W 電極界面周辺及び Cu 電極周辺のみで発 生し、はんだバンプ全体では殆ど変化は認められな かった。BGA 接合の構造上、熱サイクルにより発生 する熱応力は界面近傍が最も大きく、はんだバンプ の中心部は比較的熱応力は小さくなる。よって、は んだバンプ内において熱応力が多大に負荷されてい る位置において、組織変化が見られることから、今 回のケースにおいては、温度サイクルによる組織変 化は温度の影響より、熱応力の影響が大きかったと 考えられる。Sn-Ag 系、Sn-Ag-Cu 系では、無荷重下 における長時間の時効処理により金属間化合物及び 初晶 -Sn 相が粗大化するという報告があるが<sup>(2)</sup>、本 研究においては時効処理に伴う組織変化は観察され なかった。一方、Sn-2Ag-0.1Al では、温度サイクル の経過と共にはんだバンプの界面方向に対する変形 が見られ、はんだバンプ全体に組織変化が見られた。 これは、はんだバンプの変形により、界面近傍への 応力集中を緩和し、バンプ全体への応力の分散が起 こった結果であると考えられる。しかし、 Sn-3Ag-0.5Cu は、はんだバンプの変形が非常に小さ く、組織変化も界面近傍のみとなっていた。これは、 はんだバンプの変形による応力の分散が起こらず、 応力は界面近傍に集中していたことを示していると 考えられる。

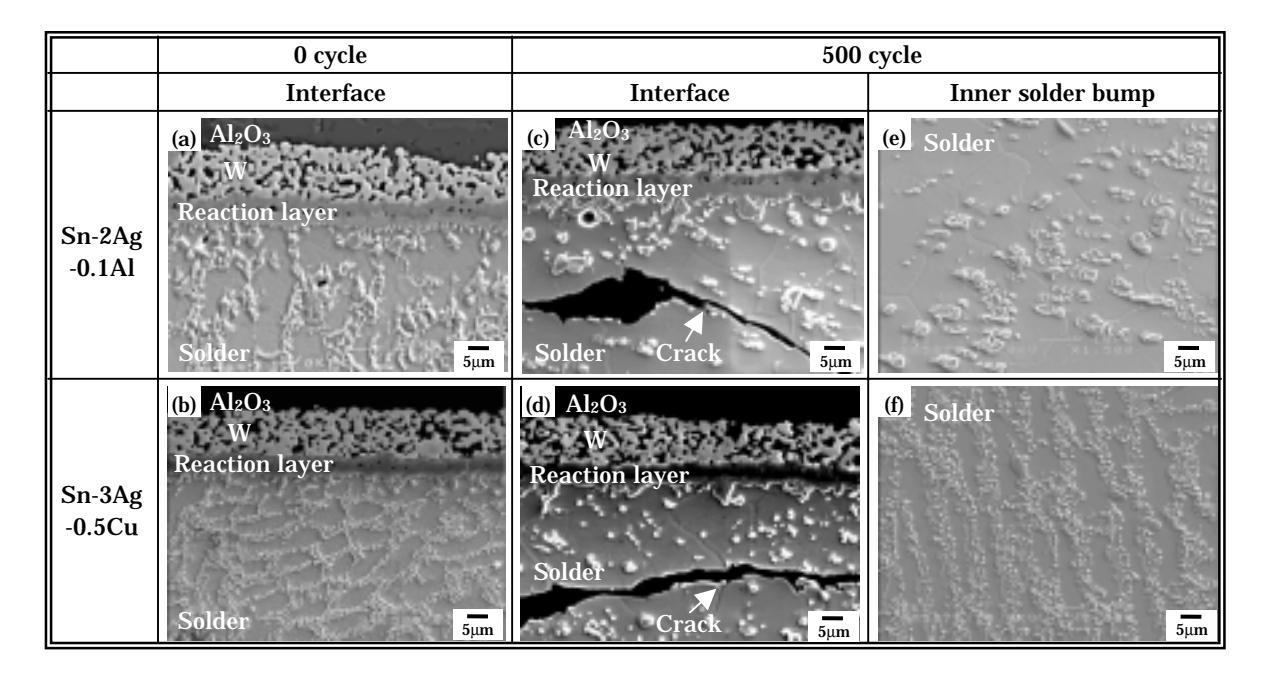
Fig.5 Microstructure of solder bump at the W/Solder interface and inner solder bump of Sn-2Ag-0.1Al and Sn-3Ag-0.5Cu before and after thermal cycles .

Fig.5(a)(b)に Sn-2Ag-0.1Al、Sn-3Ag-0.5Cu の熱サイ クル試験前における W 電極界面近傍の組織写真を 示す。また、(c)(d)に 500 サイクル経過後における W 電極界面近傍の組織写真を、(e)(f)に 500 サイクル経 過後におけるはんだバンプ中心部の組織写真を示す。

Fig.5(a)(b)に示すように、熱サイクル試験前ではいずれの組織も、微細な金属間化合物により構成された共晶相が初晶相を取り囲むネットワーク構造を形成していた。しかし、Fig.5(c)(d)に見られるように、500 サイクル経過後には、Sn-2Ag-0.1Al、Sn-3Ag-0.5Cuいずれの合金においてもクラック近傍において金属間化合物が粗大化し、全体的に分散した組織へと変化し、初晶相と共晶相との区別が付かなくなった。

Fig.5(e)(f)より、500 サイクル経過後のはんだバン プ中心部の組織は、Sn-2Ag-0.1Al と Sn-3Ag-0.5Cu と で違いが見られた。Sn-2Ag-0.1Al では、はんだバン プ中心部においてもクラック近傍と同様に金属間化

合物が粗大化し、共晶領域が壊れ分散した組織へと 変化した。一方、Sn-3Ag-0.5Cuのはんだバンプ中心 部では、サイクル前と同様に、共晶相が初晶相を取 り巻くネットワ - クが存在した。従って、 Sn-3Ag-0.5Cuで組織変化が観察された領域は、W電 極界面近傍及び Cu 電極界面近傍のクラック発生付 近だけであった。
