1-1 硫酸腐食環境下にある下水処理場の耐硫酸モルタルによる補修工法について

日本下水道事業団 ○須賀雄一、稲毛克俊

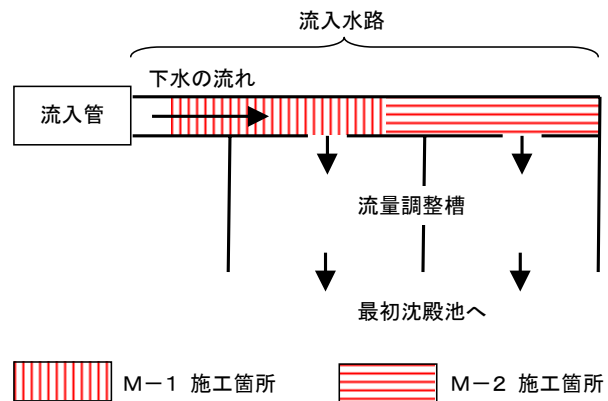
図-1 試験施工場所(流入水路)の概略図

今回の試験施工は、A 処理場の水処理施設の改築工事にあわせて実施した。施工場所は同処理場内の流入ゲートから流量調整槽間の流入水路である。(図-1) 供用開始以降、この水路には常に下水が流れている状況であった。A 処理場は施工時点で供用開始後約 15 年経過しており、流入水路のコンクリートは硫酸腐食によりかなり劣化していた。改築時の腐食環境および劣化状況を表-2 および写真-1 に示す。

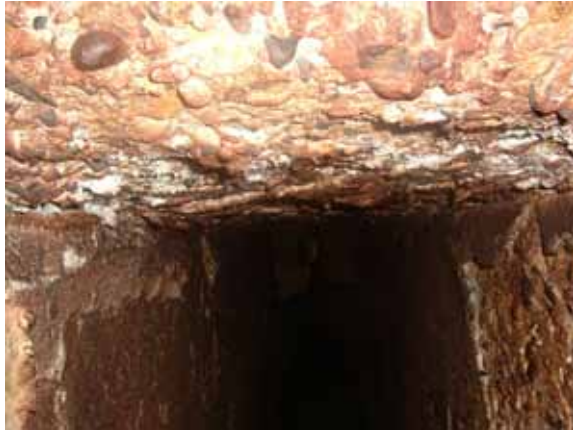
写真-1 流入水路の劣化状況(施工前)

場所	流入水路(コンクリートスラブあり)
形状	600W × 1300H × 1200L
腐食環境	II-2 類※
経過年数	15年
中性化深さ	40mm
鉄筋腐食度	I (黒被の状態)

※ 年間平均硫化水素ガス濃度が 10~50ppm で、硫酸によるコンクリート腐食が顕著に見られる腐食環境で、点検補修/改築が困難な箇所。³⁾

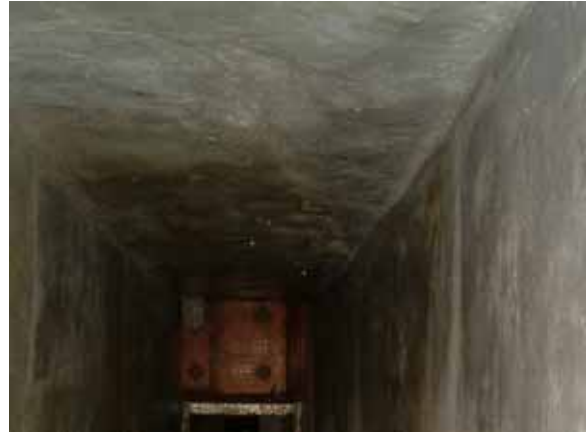
写真-2 耐硫酸モルタル施工後の流入水路
(写真-1と同じ場所)

施工は日本下水道事業団の「下水道コンクリート構造物の腐食抑制技術および防食技術指針」に基づいて、平成15年9月から10月にかけて実施した。施工手順は図-2のとおりであり、通常の断面修復工と同じである。試験施工を実施した箇所には、写真-2のとおり樹脂による防食被覆は実施していない。なお、試験施工部以外の改築工事には、硬質塩化ビニル樹脂による防食被覆工法(シートライニング工法)が採用されている。
