5-6 サロベツ湿原における植生と水環境

○徳武康一、Rofiq Iqbal、辰巳健一、橘 治国（北海道大学）、秋元さおり(北海道開発局)

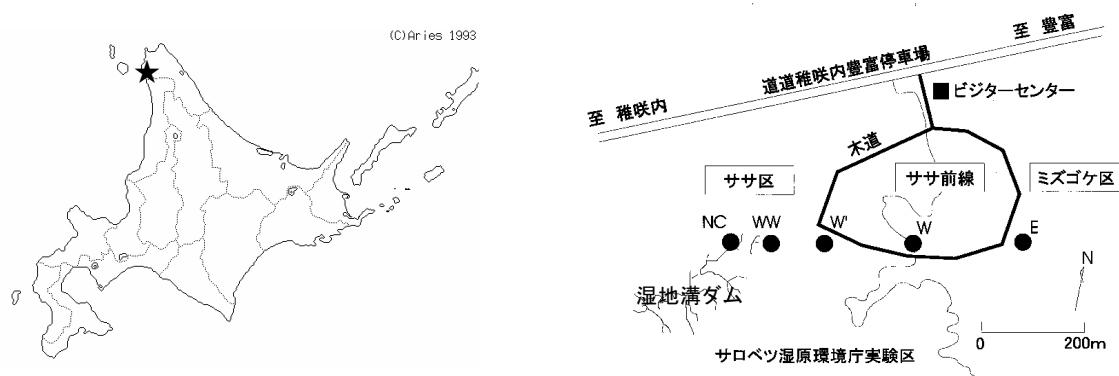
図1 サロベツ湿原の位置と調査地点の概況

サロベツ湿原は北海道北部日本海側に位置する。図1に示すサロベツ原生花園内環境省実験区において、東から順に E、W、W'、WW、湿地溝(NC)、湿地溝ダム(A、B：2000年設置、C：2002年設置)の8ヶ所で地下水水質と植生について調査を行っている。E、W地点は本来の植生であるミズゴケが優占しているが、西に向かうほど地下水位は低下し、その変動幅も大きくなり、調査地点最西部の湿地溝付近は一面ササで覆われている。湿地溝は湿原内に自然にできた溝でさらに西側にあるサロベツ川への排水路となっている。そこで本研究室では湿地溝にベニヤ板による遮水壁を設置し、湿地溝ダムとして表流水の湛水によるササの生育阻害試験を行っている。

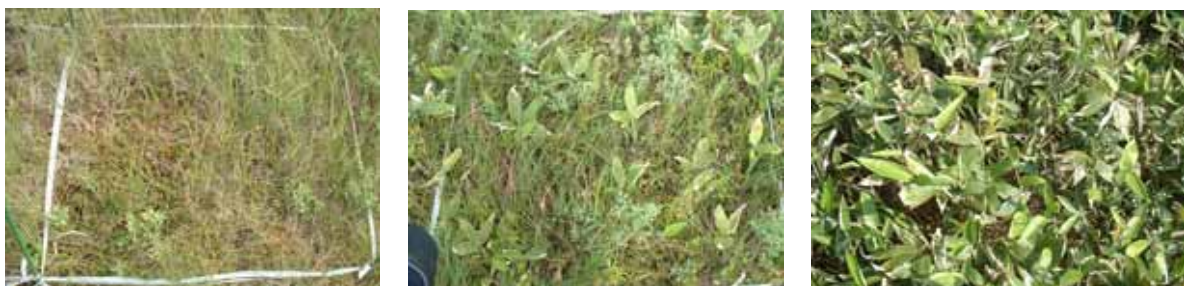
写真1 コドラートの状況(左からE、W、NC)

[植生調査]2002年8月から各地点に1m×1mのコドラートを設けて、植物名とその被度を植生調査で一般的なブラウンブランケ法¹⁾により調べた。被度とはコドラート調査区域内でそれぞれの種が地上を覆う割合をいう。ブラウンブランケ法は植物が地面を覆う度合いに個体数を組み合わせたもので面積の多い順に5～+の6段階で表される。

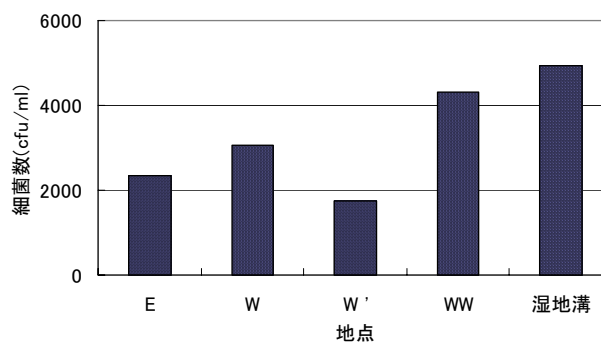
図2 好気性細菌数(03年10月)

表1より、E～WW地点では、全般にpHが低く栄養塩類も少ない。弱酸性傾向を示すのは植物遺体の分解によって生成する腐植酸の影響による²⁾。一方、湿地溝(NC)付近は全層にわたり、高pHで栄養塩類も豊富で、ミズゴケ地点の地下水とは明らかに性質が異なる。ケイ酸濃度が高いのは湿原外からの水の流入が原因と考えられる。水質の差異は細菌の活動とも関連し、図2に示すように、細菌数は湿地溝地点で最大となった。湿原は本来、水分含量が多く、植物遺体が微生物によって十分に分解されずに堆積して形成される。しかし、湿地溝付近で

は地下水位低下に伴って泥炭間隙の通気性がよくなり³⁾、好気性細菌の活動が活発になると予想される。微生物活動が活発化することで、泥炭中の有機物分解が促進され、ササを中心とした大型植物の繁茂につながると考えられる。ダム表層水は湿地溝表層と比べて低pHで栄養分が少ない。実際にダム地点ではササが枯死し、ミズゴケが生息し始めていて、ダム設置による湛水は地下水位上昇とササ抑制に大きな効果があるといえる。

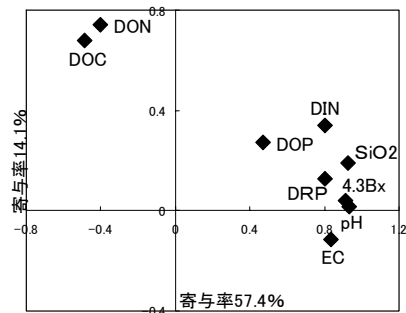
図3 主成分負荷量

データの平均値を用いて主成分分析を行った。第一主成分、第二主成分の寄与率はそれぞれ57.4%、14.1%であった。図3の主成分負荷量を見ると、第一軸上ではケイ酸、pH、4.3Bx等が高い値を示すことから水の溶出起源の違いを、第二軸ではDOC、DONといった有機成分が高いことから泥炭分解の度合いを示すと考えられる。次いで図4の主成分得点を見ると、E、W、W'地点の水とダム地点の表層水はほとんどが第三象限に位置し、一方で湿地溝地点の水は第一、第四象限に集まっていることから、その性質が大きく異なることがわかる。また、開運橋やパンケ沼は湿地溝地点とほぼ同じ位置にあることから、湿地溝地点の水は周囲の河川や沼の水とその性質が近いといえる。

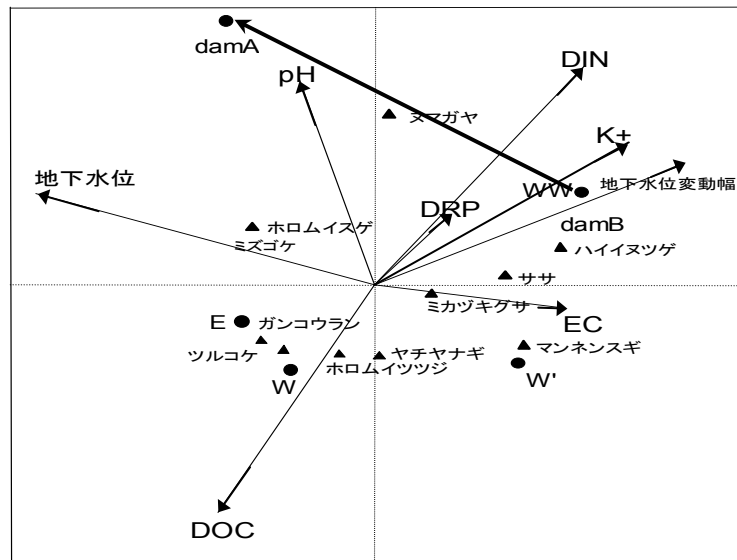
図 5 CCA オーディネーションダイアグラム

[水質と植生、CCA 解析] 植生調査の結果(表 2)から E、W はミズゴケやガンコウランなど高層湿原特有の植物が多く自生しているが、WW、NC 地点ではほぼ全域がササに覆われ、種の多様性も低いことがわかる。そこで植生と水質の関係を明らかにするために各地点の水質データと植物の被度データを CCA(正準相関分析)を用いて解析した(図 5)。

CCA では図上に点として調査区と植物種がプロットされ、環境要因は調査区・種プロットに沿ったベクトルによって表される。

ベクトルの長さから、地下水位とその変動幅、DIN、DOC 等が植生に強く影響することがわかる。

第一軸(横軸)上では地下水位が負方向に向き、地下水位変動幅が正の方向にあるから第一軸は地下水の状態に関連すると考えられる。第二軸(縦軸)は DOC 濃度、pH、無機態窒素が強く影響しているため、泥炭成分の溶出時間と水質起源の違いを示すといえる。

この図上で植物種プロットからササ植生がミズゴケ植生に近づくには地下水位を上昇しその変動幅も小さくする必要があることがわかる。また、WW からダム A のプロットにベクトル(太線)を伸ばすと地下水位ベクトルとほぼ平行になる。よってササで覆われた WW 地点の植生は地下水位が上昇すると、ダム A 地点の植生へと移行できると考えられる。そして最終的にダム A 地点が E、W 地点に近づくには、貯水を続けることで水質を安定し、泥炭成分の溶出を促すことで DOC 濃度を高める必要があると考えられる。
