耐高温硫化腐食・耐摩耗溶射材料
の開発と実用化に関する研究

2014 年

京 将司

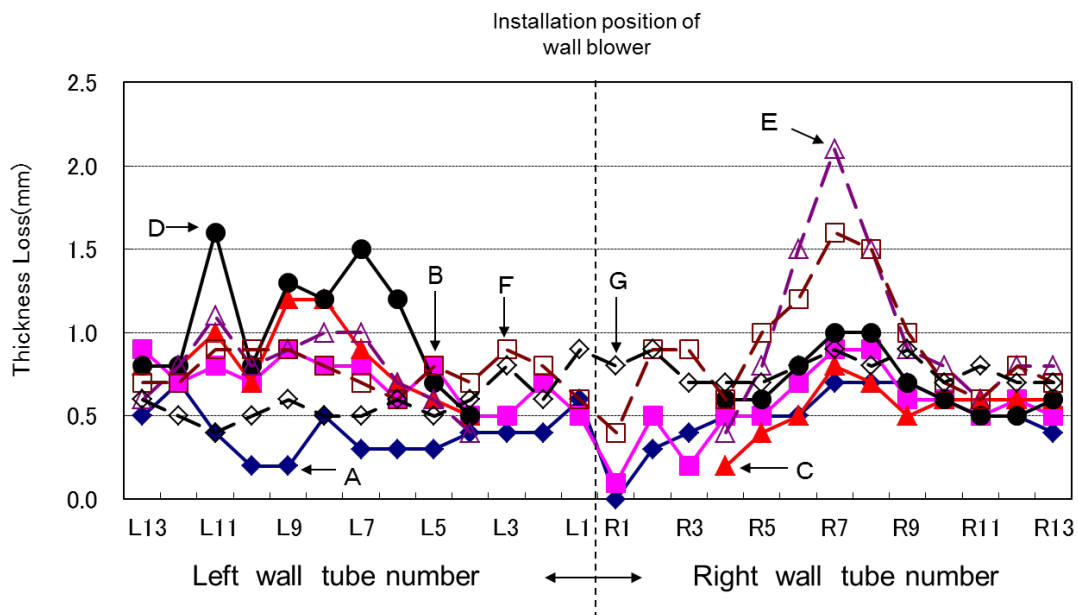
図 2.6 伝熱管測定位置における肉厚測定結果

この伝熱管のパネルの損傷状態を計測した肉厚測定位置を図 2.5 に示し、図 2.6 に伝熱管測定位置における肉厚測定結果を示す。図 2.6 より、管の減肉は、ウォールブロワ中心孔から右側に 7 番目の位置で減肉のピークが認められた。

一方、ウォールブロワ中心孔から左右にバラツキが認められるものの、中心孔近傍の 1 番管から 4 番管までの位置と中心孔より遠方の管位置では、比較的軽微な損傷であった。

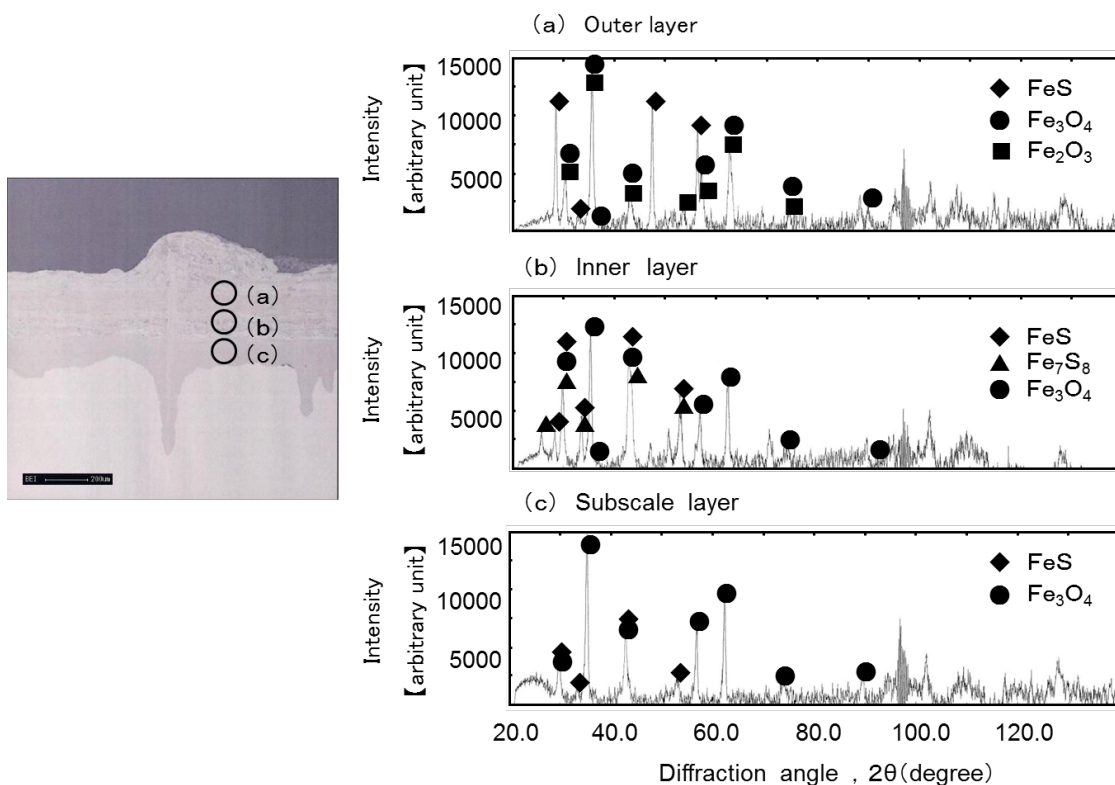
図 2.14 管表面の腐食生成物断面の X 線回折結果

図 2.14 に管表面の腐食生成物断面の X線回折結果を示す。

その結果，図 2.14 (a) の最外層では，FeS， Fe_3O_4 ， Fe_2O_3 ，(b) の中間層では，FeS， Fe_7O_8 ， Fe_3O_4 ，(c) の最下層では，FeS， Fe_3O_4 が同定され，前述の EPMA 分析結果ならびに分析結果から Fe，S，O は，硫化鉄と酸化鉄の状態で混在していることが判明した。

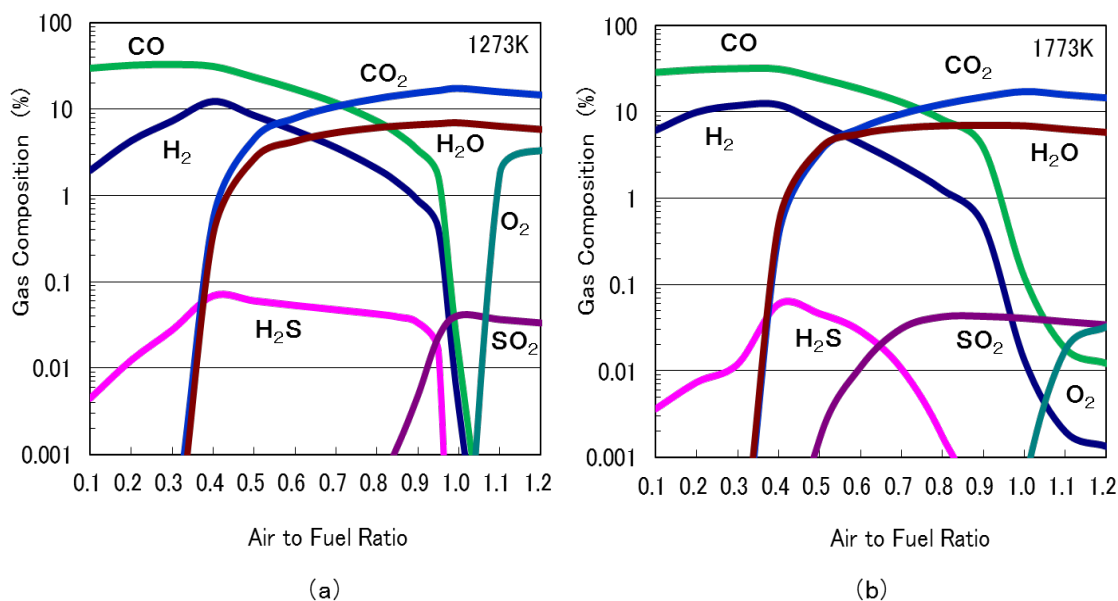
図 2.15 バルガ炭の燃焼ガス温度 1273K および 1773K の時に生成するガス種に対する空気比とガス濃度の平衡計算結果

一方、低空気比側（空気比 1.0 未満）では、H₂O, CO₂, SO₂ とともに、CO, H₂S, H₂ をそれぞれ含むガス組成になることがわかる。次に、図 2.15 (b) に示した 1773K の計算結果では、図 2.15 (a) の 1273K での計算結果と比較すると SO₂, H₂S の共存

する雰囲気となる空気比が 1273K では、空気比 0.9 付近であるのに対し、1773K では、空気比 0.5~0.8 となり、低空気比側へ移行しているのがわかる。

この計算結果から、燃焼条件（火炎温度の変化、石炭混焼条件の変更等）が変化したり、不完全燃焼が局部的に生じる場合には SO_2 とともに H_2S や H_2 が腐食性ガス種として作用することは十分に予想される。

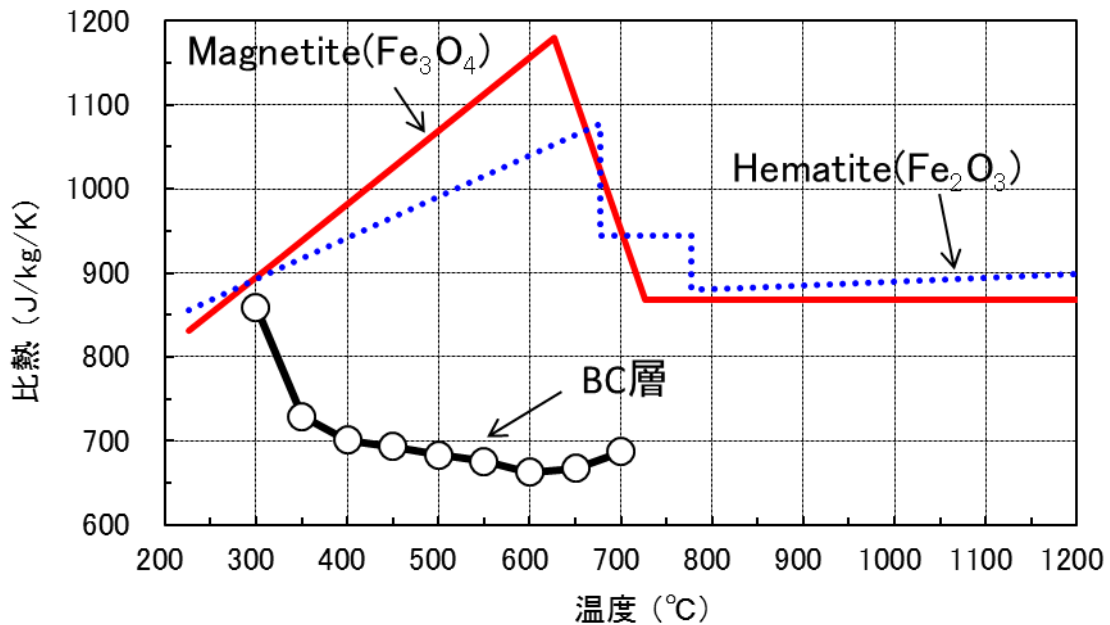
図 3.18 BC 層と Magnetite と Hematite の文献値⁸⁾の比熱の比較

これらの比熱の傾向は、一般に比熱は温度上昇と共に増大し、変態点が存在するとその温度近傍で値が急変する。測定した BC 層の比熱と文献値(Magnetite と Hematite の比熱値)⁸⁾との比較を図 3.18 に示す。Magnetite については 580°C が磁気変態点であり、Hematite については 688°C が磁気変態点である。そのため、Magnetite と Hematite では、その磁気変態点で比熱が極大となり、その後急激に下降している。一方、BC 層の比熱変化の傾向について、腐食生成物のような複数物質の混合物においては、主要物質単体の変態点よりも低温側に変態点がシフトすることがあること、また、付着物に磁性が認められたことから、腐食生成物についても、300°C 前後に磁気変態があり、上記のような温度に対する比熱値の変化が生じたものと推測する。
