1-7 下水道光ファイバのステップTG工法

○岡田猛彦、見山浅夫、低引玄壮、松藤久良、松永泰彦（三機工業株式会社）

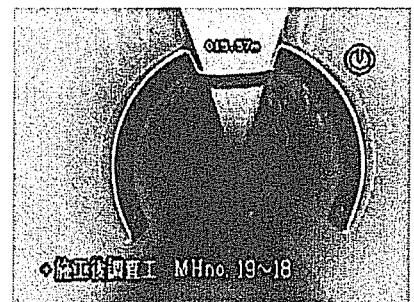
図3 敷設状況

- (1) 下水の流れを阻害させないため、光ファイバケーブルを管渠上部にテンションを加えて敷設する。（図3）
- (2) 施工時間が短く、施工費はケーブルの架空配線と比べ、遜色がない。
- (3) 下水道本管内に、将来のケーブルの増設や入れ替えなどに対応できるガイド管を形成する。
- (4) 多機能装置等（図4）を用い、施工時に下水道管を傷めない。
- (5) 光ファイバケーブル、使用部材は耐久性に優れ、また、下水の流れや高圧洗浄などの管渠メンテナンス作業で損傷しない。
- (6) 使用部材、ガイド管は、専用工具を使えば取り外しができる。
- (7) 水替作業をしないで、敷設できる。
