ザンビア共和国の深部銅鉱山における山はね

北大工 西原正泰・Sinkala, P.・藤井義明・児玉淳一・福田大祐、
Mopani Copper Mines Plc, Chanda, E.

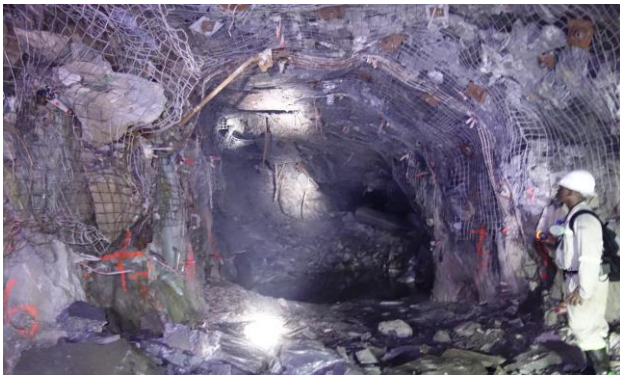
図1 1440 m レベルの山はね (2018年3月14日撮影)

ザンビア共和国のカッパーベルトに位置するムフリラ鉱山では、Chalcocite (輝銅鉱)、Chalcopyrite (黄銅鉱)、Bornite (斑銅鉱) といった高品位な鉱石が採鉱され、国の経済を支えている。しかし近年この地下深部における採鉱に伴い山はねが頻発している(図1、表1)。

山はねとは、坑道やトンネルの表面または表面近傍の岩盤が急激に破壊する現象であり、一般に地下深部の硬岩で構成される空洞で発生しやすく、しばしば微小地震として観測される。山はねが生じると機材が損傷し、鉱山の操業に悪影響を及ぼす。幸いなことに過去三年間における負傷者はいない。

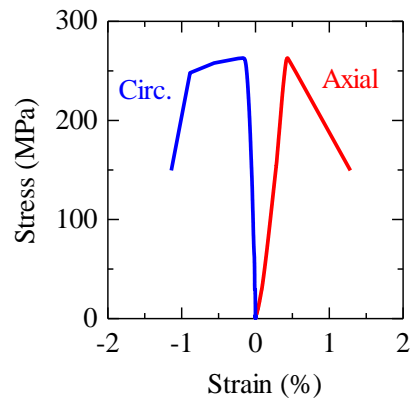
図2 一軸圧縮応力-軸ひずみ線図の例

鉱体と下盤の転石をボーリングマシンで直径30 mmにボーリングし、平面研削盤を用いて精度0.02 mmで長さ60 mm(一軸圧縮)または30 mm(圧縮引張)の供試体を整形した。供試体は湿度100%、室温295Kの環境に2週間保管、その後岩石の直径・長さ・質量を測定、一軸圧縮試験(図2)と圧裂引張試験を行った。試験結果を表2に示す。

一軸圧縮試験において、岩石の強度は大きく、破壊は非常にぜい性的であった。

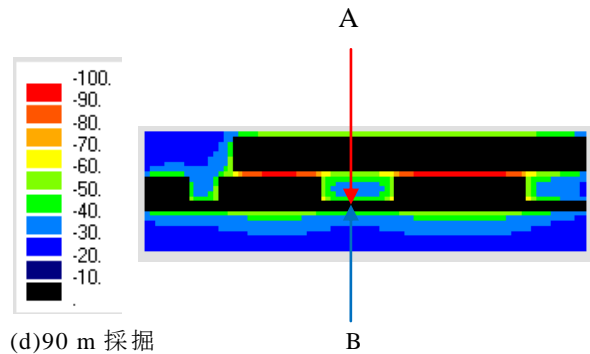
(a)採掘前

(b)30 m 採掘

(c)60 m 採掘

(d)90 m 採掘

図4 垂直応力の分布 (MPa)

鉱体の垂直応力分布を図4に示す。1423 mレベルと1440 mレベルのパネルの間のピラーに大きな応力集中が予想されているが、実際はここは既に採掘のための発破により既に破壊しているものと思われる (Fujii et al. 1997)。40~50 MPaの応力が集中している山はね現場はちょうど弾塑性境界のようになり、採掘に伴う小さな応力増加 (図5) により、激しい破壊が生じたものと思われる。
