断面修復コンクリートの早期劣化に関する研究

Study on the Premature Deterioration of Repaired Concrete using Patch-repair Material

北海道大学 大学院工学院
空間性能システム専攻

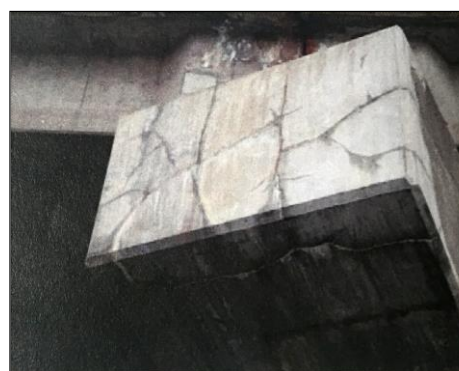
(a) 河川樋門の操作台

図 2-1 の(a)は、凍害劣化した河川樋門の操作台を断面修復工法および表面被覆工法で補修を行ったものであるが、補修後 2 年半で操作台側面の断面修復部にひび割れが生じ、一部の断面修復材が剥離・剥落した事例である。寒地土木研究所の調査結果²⁾によると、はつり作業が不十分であったことおよび凍結した既設コンクリートに適切な養生を行わずに断面修復および表面被覆を行ったことが原因と推定され、既設コンクリートと断面修復材の付着力不足および両材の境界から浸透した水分の凍結膨張によりひび割れや剥落が発生したと分析している。このようなことから、凍害環境および凍害劣化したコンクリートが残された場合を考慮し、断面修復コンクリートの一体性低下に起因する要因について検討を行う必要がある。

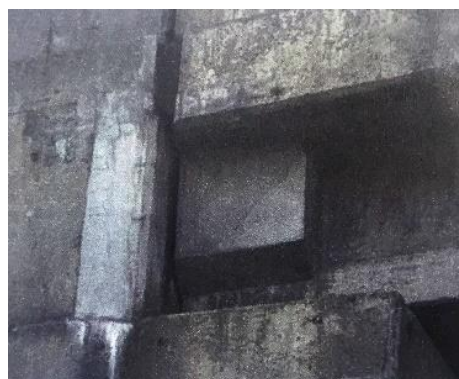
(c) 胸壁角部および主桁端部

エフロレッセンスというのは毛細管空隙やひび割れなどから浸透する物質（水や炭酸ガスイオンなど）により生じるものである。図 2-1 の(c)のように、断面修復部のひび割れおよびコンクリートー断面修復材の界面からのエフロレッセンスおよび錆汁が認められる。エフロレッセンスの場合、滲出だけで断面修復材および躯体コンクリートの耐久性が低下するとは言いえないが、滲出される箇所には水分および塩化物イオンなどの劣化因子が浸透している可能性が高く、それらが凍結融解作用を受けることで凍害劣化を促進している可能性がある。したがって、積雪寒冷地における早期再劣化の原因を把握するためには、凍害と塩害の複合劣化環境を考慮し、エフロレッセンスの滲出に起因する断面修復コンクリートの界面の条件を検討する必要がある。

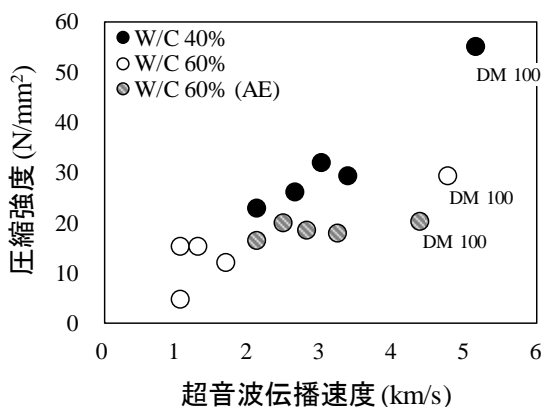
図 3-5 超音波伝播速度と圧縮強度

図 3-5 に超音波伝播速度と圧縮強度の関係を示す。DM 100 の圧縮強度は、W/C 40%、W/C 60%、W/C 60% (AE)の順で W/C 40%の圧縮強度が最も大きかった。超音波伝播速度は、全ての調合で DM 100 の試験体が 4 km/s 以上を示し、凍結融解作用を受けた試験体は、DM 100 の試験体より 30%以上減少した値を示している。W/C 40%および W/C 60%の超音波伝播速度と圧縮強度の関係は、両者に比例関係が認められる。W/C 60% (AE)の場合は、超音波伝播速度が低下しても、圧縮強度はほぼ一定の値を示した。これは、AE コンクリートが non AE コンクリートより耐凍害性が高いこと¹⁾および AE コンクリートにおける凍害劣化は、微細なひび割れが分散して発生していること²⁾が考えられる。

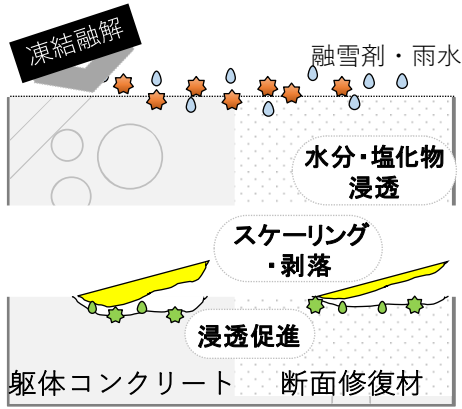
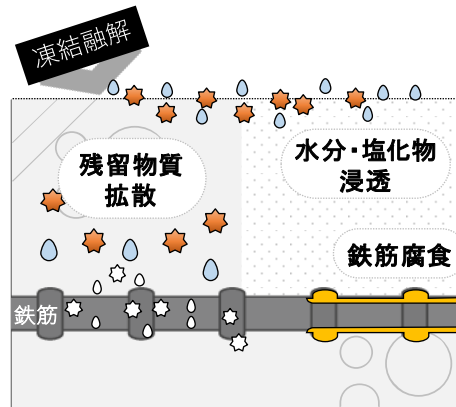
図 5-1 物質移動による早期劣化

ここでは、積雪寒冷地の厳しい環境の断面修復コンクリートにおける物質移動に着目し、断面修復材と躯体コンクリート、またはこれらの界面における水分・塩化物の移動現象について検討を行い、これらの物質移動による断面修復コンクリートの早期劣化メカニズムを明らかにすることを目的としている。

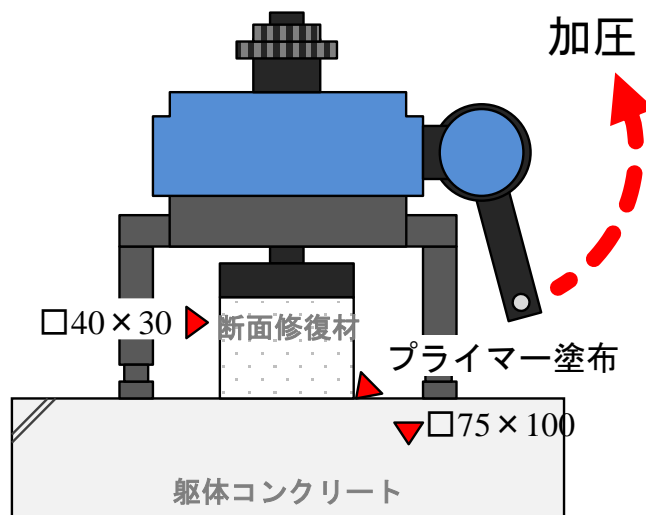
図 6-2 引張試験の概念図

シリーズ I では、コンクリートの凍害劣化程度によるコンクリートと断面修復材の付着強度の変化について検討を行う。コンクリートは促進凍結融解試験を行い、相対動弾性係数（以下、DM）が 100, 90, 80, 70, 60（%）のものを用いた。ここで、DM 100 は凍結融解試験を行っていないものであり、コンクリートの凍害劣化部分を完全に除去し、健全な状態で断面修復材を施工したことを想定した。DM 90 から DM 60 は、はつり作業が十分行われずに、凍害劣化部分が残された状態で断面修復材を施工したことを想定した。断面修復材は SBR 系のポリマーセメントモルタル（以下、PCM）を用いた。PCM は、付着性の向上やドライアウトの防止のため、プライマーを補修面に塗布した後、施工した。試験体は、 $75 \times 100 \text{mm}$ の寸法で切り出したコンクリートの側面（ $75 \times 100 \text{mm}$ ）を断面修復材の施工面とし、 $40 \times 30 \text{mm}$ の寸法で PCM を施工し、4 週間気中養生したものとした。測定項目は付着強度であり、日本建築工学会式引張試験機を用いて試験を行った。破断パターンは、コンクリート破断（以下、C 破断）、界面破断（以下、I 破断）、断面修復材破断（以下、P 破断）と区分した。なお、破断面を鉛直方向から撮影し、Image J を用いる画像分析方法で破断面を占める各破断パターンの面積率を求めた。
