融雪季の洪水におよぼす森林の予防効果 (I)

凍結林地の不凍結地 點

INFLUENCES OF FOREST ON SPRING FLOOD (I)

NON-FREEZING SPOTS IN FROZEN FOREST FLOOR

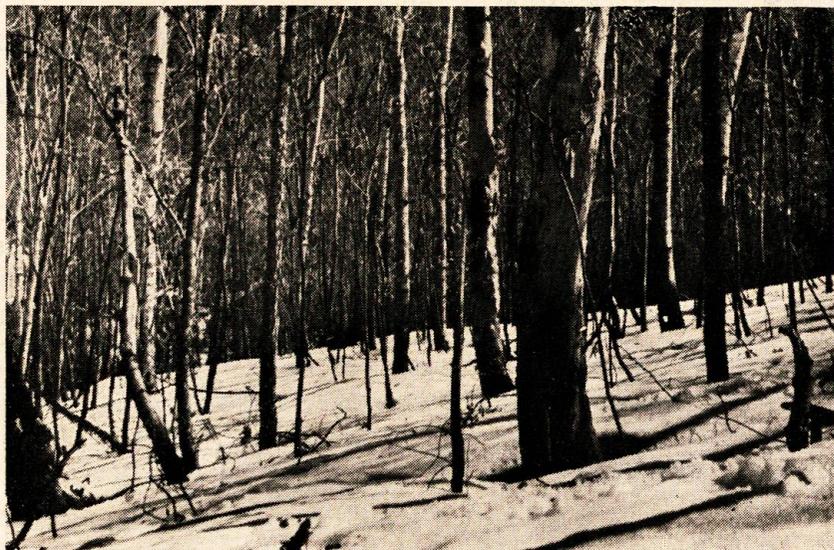
第1圖 不凍結地点が散在している林床

昭和29年4月5日 谷口三佐男寫

1952年12月以来たびたび不凍結地点を調査した場所は、幌内事業区第39林班の保存林とその周辺であつた。この林は南東にのびている比高30mたらずの丘山にあり、エゾマツなど有用樹を伐つたあとの雑木の二次林で、ナラなどの大径木が散在し、その下にモミヂ類・サワシバ・アヅキナシ・シウリザクラ・シラカバなどの幼壯木の疎生しているところが大部分で、下草は茂っていない。(第1圖)

地床には小さい不規則な起伏がたくさんあり、古い根株やくさつて半分うづもれた倒れ木が相当ある。これらの小さい地床の凹み、くさつた根株と倒れ木の周りが、主な不凍結地点になつている。

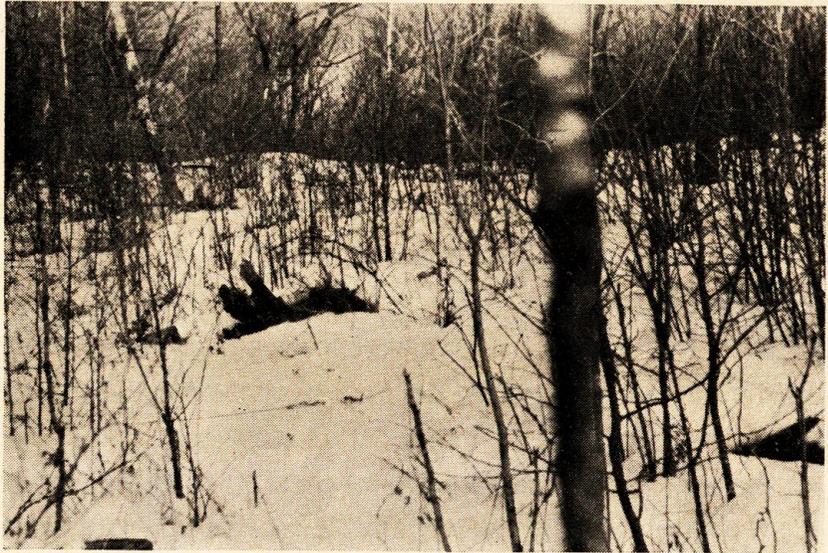
第2圖 周りに不凍結地盤のある倒木

圖の倒木の土際に斷續して不凍結地盤がある。ただしこの林地は若木が多く、地床は全面的に凍つていて不凍結地盤は少くないところである。 昭和29年2月23日 谷口三佐男寫

前年の初冬の調査のときは、くさつた根株や倒木の周りなどに不凍箇所を見出したが、**(第2圖, 第3圖)**今回はそれらのほか地床の局所的な小さい凹みにもたくさんあることを知つた。**(第4圖, 第5圖)**これらの凹地には腐植質と落葉が厚くつもっている場合が多く、またエゾメウマの膨軟な大きい根株が繁つていることもある。積雪の底と凹みの間はしばしば大きい空洞になつていた。また凹みの上層の土壤は一般に非常に粗鬆で、そこに下草類の根が地中ふかく進入し、雪どけ水の滲透に都合のよい状態になつており、雪どけ水が多くあつまる場所では、凹みが孔になつて急に落ちこんでいるところもあつた。根株や倒木は、ふるいくさつたものの周りの或る部分——ことに藓苔で厚くおおわれている部分に不凍箇所があり、比較的あたらしい根株や倒木の周りにはほとんど見られない。地中に埋れた太い枝条材や粗朶のあるところも、くさつていれば不凍箇所になることがある。しかし地上に載積している粗朶の下は、積雪の被覆が不十分でかえつてかたく地面が凍つているところもあつた。また幼木の根元には不凍箇所がなく、根が上つた老木の根元にはま

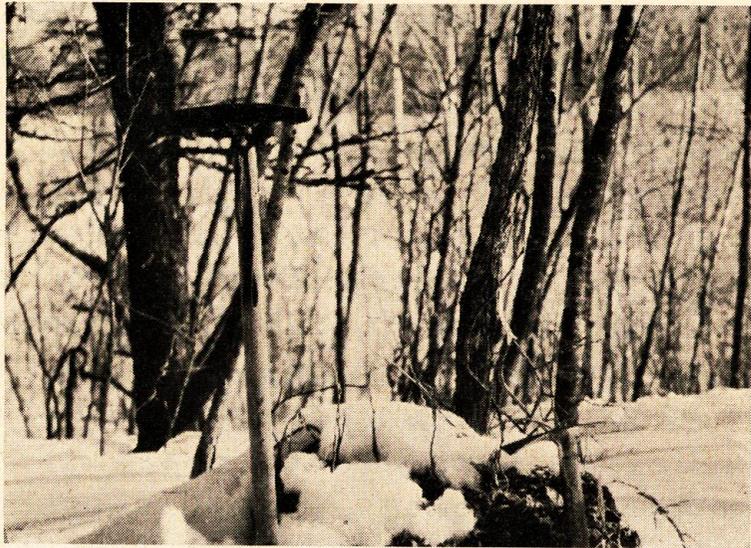
第3圖 くさつた根株の不凍結地盤

右のピッケルの土際が不凍結地盤、この根株の土際はここだけが凍つておらず、他の部分は左のように、どこも固く凍つていてピッケルは地床に刺らない。この寫眞はもうすこし下げて寫した方がよかつた。 昭和29年2月16日 谷口三佐男寫

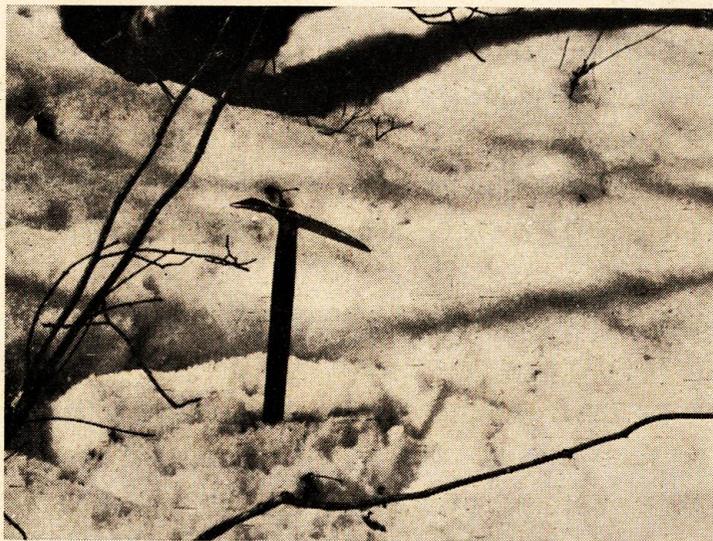
第4圖 小さい凹地の不凍結地點 (1)

ピッケルの周りが不凍結地點，雪の上の楕圓形の凹みが，不凍結地點の所在をしめしている。

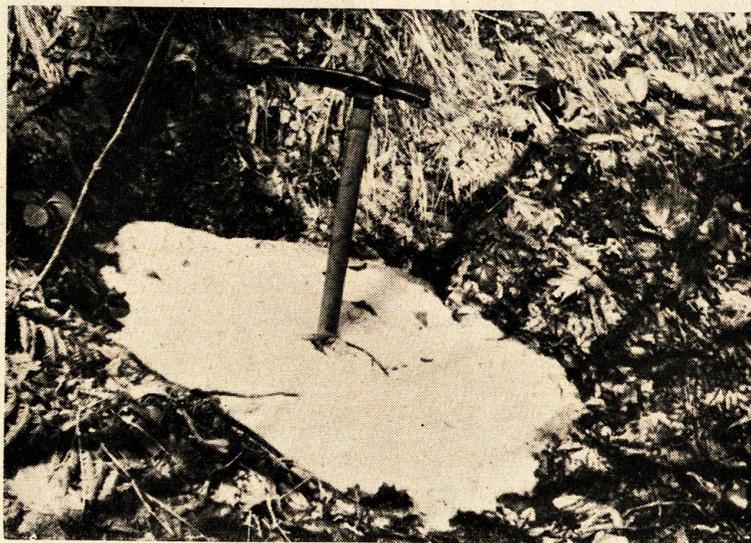
第5圖 小さい凹地の不凍結地點 (2)

残雪の下の凹みは不凍結地點，雪のない周りの地床はまだ固く凍っている。地表を流れてくる多量の雪どけ水がここから地下に流れこむ。

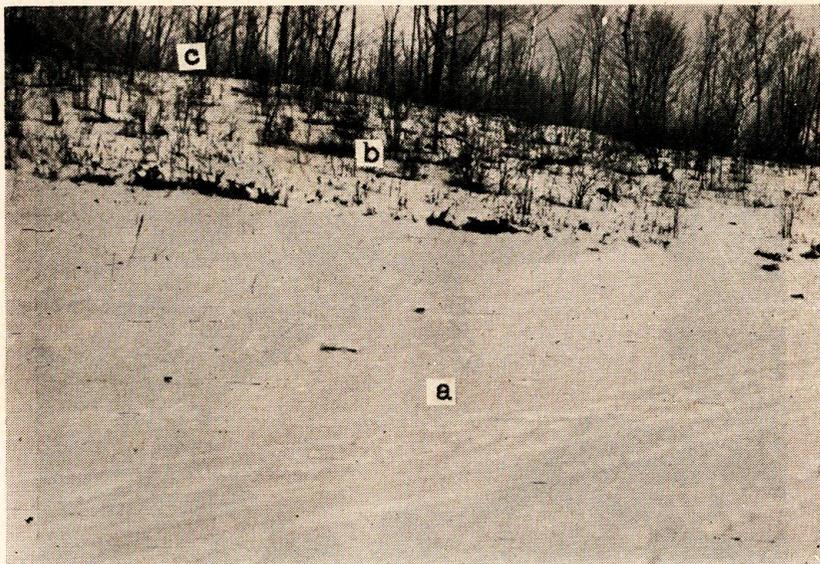
第6圖 不凍結地點のない耕地と廢耕地

手前の耕地(a)とその奥の廢耕地(b)は, 全面的に凍つて不凍結地點が全く見出されない。しかし地続きの二次林(c)の林床には, 多くの不凍結地點を見出すことができる。

1954年2月16日, 以上の調査を補うため一層徹底的な踏査を実施した。場所は前記の雑木林と地続きの一劃で, 雑木林の丘を横断する延長164 m, 幅20 mの帯狀の踏査地を設定した。地床の状態は, 基点が丘の裾の耕地(裸地), 丘を48 m(斜距離)登つて廢耕地(雑草地に幼木および灌木疎生), 28 m登つて雑木林, 稜線を越え反対側の斜面に出て谷にくだるが, その間は全部雑木林である。積雪は15~42 cm, 調査の方法は4名の調査員が横隊になりそれぞれ狭い帯狀の区域を受持ち, 積雪の上からピッケルの石突または鉄棒によつて, 不凍結地点を綿密にさぐりながら前進した。結果はつぎのとおりである。(第6圖, 第3表) またこれによつて, 厳冬季にも不凍結地点のあることがわかつた。

このように不凍結地点があるのは雑木林のなかだけで、しかもほとんど丘の雑木林である。この林は前回に調査した雑木林のつづきであるが場所はちがつている。また丘の24の不凍結地点は46×20 mの区劃のなかにもどこにもおなじように分布していたのではなく、地床に小さい起伏が多くまた林木が密生しているところ——主として稜線附近からNE斜面の上部およそ15×20 mの比較的せまい区域に偏在していた。そこには積雪の上からわかつた倒木が3箇所あり、それらの周りには少なくとも2~3箇所づつかなり大きい不凍結地点があつたから、それらもいちいち数えれば、不凍結地点の数はもつとふえるのである。谷は平らかで小さい起伏がすくなく、林木は疎生して落葉や腐植もすくなかつたので、不凍結地点がほとんどなかつたのであろう。土壤が裸出している耕地には不凍結地点がなく、しかも林床より深く固く凍っていることは、1954年にはじめて知つたのではない。
