| Description | 北海道大学大学院地球環境科学研究院平成20年度公開講座 ヒトと地球にやさしい化学技術．平成20年8月19日～9月30日．札幌市 |

### 汚染された環境をレメディエート(修復)する

講師:大学院地球環境科学研究院 教授 田中 俊逸

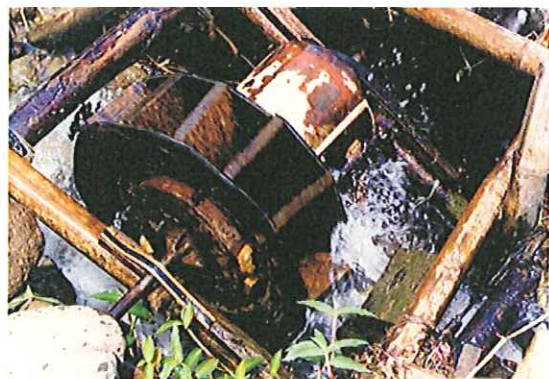
図2 金抽出用の羽のついたドラム

ような羽のついたドラムを用い、水の流れを利用してドラムを回転させて土壌と水銀とをよく混合している。この方法は多くの場合、川の岸や中州などで行なわれるために、河川水で水銀の汚染が認められた。この方法は違法行為として禁じられたために、現在では川でこの方法による金の抽

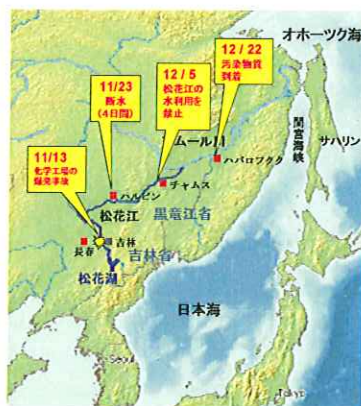
図5 松花江の汚染経過

松花江流域の  
ニトロベンゼン  
による汚染

2005年11月13日、中国吉林省吉林市の石油化学工場で爆発事故が発生し、ベンゼン、ニトロベンゼン等の有害物質約100トンが中国東北部を流れる松花江に流出した。下流にあるハルビン市(人口約350万人)では松花江の水を水道水源としており、汚染物質が通過した11月23日から数日間、水道水の供給が止められたために市民は飲料水を求めて商店に殺到する等のパニックに陥った。下流のチャムスでも同様なことが起こったとされる。その後、汚染物質はアムール川に入り、約1ヶ月後にはロシアのハバロフスクに達し、オホーツク海に出たと思われる。我々は2006年の3月と10月に現地を訪れ、河川水、河川堆積物及び魚試料を採取するとともに、これらの試料中のニトロベンゼンの分析を行った。その結果、何れの試料においてもニトロベンゼンが検出されたが、その濃度はかなり低減されていることが確認できた。さらに、突発的な事故による化学物質の流出に対処するための方法を模索する中で、安価な炭素素材による吸着除去法、並びに図7に示すように磁気分離を利用した汚染物質の除去に関する研究に着手しており、それらについても紹介する。
