| Title | 北部北上帯の岩盤変位に及ぼす気象の影響 |
| Relation | 土木学会第65回年次学術講演会(平成22年9月) III-206 |

## 北部北上帯の岩盤変位に及ぼす気象の影響

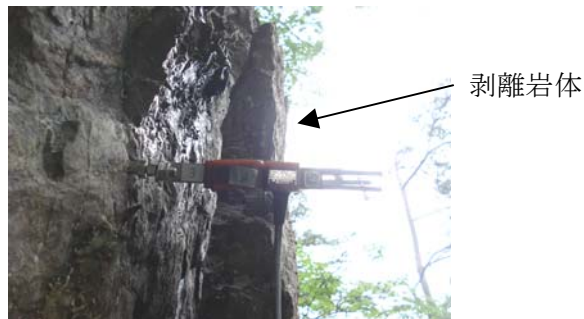
図1 剥離しそうな岩体に設置した亀裂変位計 No. 3

南西向き傾斜約50°の斜面上部(平坦部から高さ20m程度)に存在する露頭岩盤を対象とし、亀裂変位(共和電業社製, BCD-5B)を不安定箇所(図1, 2)で計測するとともに、壁面に対し水平に掘削したボーリング孔内部で、孔内変位(東京測器社製, KG-2A)、AE(ジャスト社製, SAE11R)、岩盤温度(白金抵抗体)を計測した。これらの測定値は現地の気象条件(気温・湿度・気圧・降水量)をデータロガー(Campbell Scientific 社製, CR-1000)で記録した。

図1に示した亀裂変位計 No.3 と図2に示した亀裂変位計 No.4 の2009年7月27日(時間軸は同日を基準とする)から2010年2月1日までの気温(観測値と24時間移動平均線)と亀裂変位の経時変化を図3に示す。

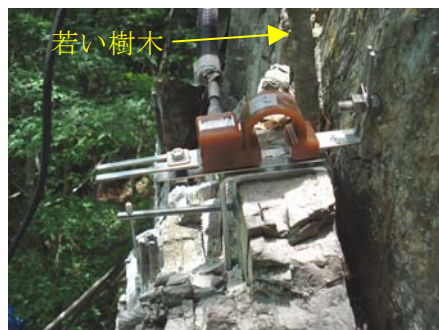
図2 樹木進入部に設置した亀裂変位計 No.4

No.3は温度との相関が高いため、岩体および治具の温度変化による膨張-収縮の影響が大きいものと考えられる。No.4の温度に関連しない動きは、暖かい季節に樹木や根系の成長がもたらした変位である
