| Title | 日本カトリック教会旭川五条教会の聖堂とその変遷 : 北海道のキリスト教会と教会建築(その四) |

## 日本カトリック教会

### 旭川五条教会の聖堂とその変遷

北海道のキリスト教会と教会建築（その四）

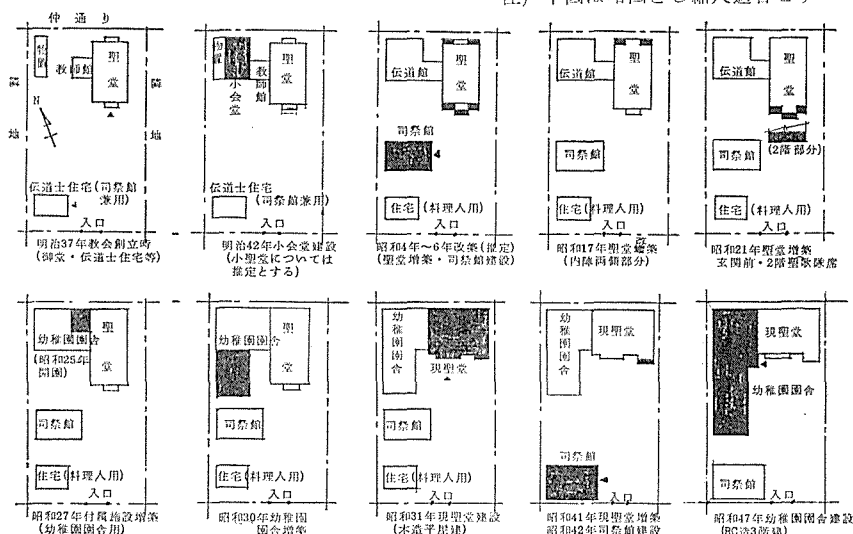
教会に残されていた資料により、初期から現在までの敷地内における聖堂と付属施設の変遷を「図-1」に示すが、初期聖堂（教師館含約二十九坪）・伝道師住宅（約十二坪）及び物置を合わせて床面積四十五、七五坪の木造平家施設を建設し、旭川における旧教の最初の建設行となった。

図-1 日本カトリック教会現旭川五条教会の教会建築変遷想像復元配置図（明治37年～平成元年）

△司祭館・聖堂二階増築▽ 初期の教会建築は三棟であったが、その後小会堂（明治四十二年）、司祭館（昭和四十六年推定）、戦後すぐに聖堂二階（聖歌隊席・同二十一年）を増築し、それまでの内陣・玄関部の増改築

と合わせて延床面積三十一、二一坪（旧教師館含まず）となつて初期聖堂より一、五倍の広さが確保された。他の伝道館（旧物置、小会堂、教師館を合わせた）と住宅（料理人用）一棟の計四棟が敷地内の施設であつた。

△各棟の配置▽ 教会創設と同時に四百八十坪余りの広い敷地の手入と聖堂（教師館舎）及び伝道師住宅を

建設した事は、布教初期であり、まの開拓後二十年程しか経過していないという時代性を考えると、旧教における布教活動上での道北地方重視、またその拠点としての旭川を意識していたという具体的な行為の現われであったと言えよう。また旧教特有の外国人神父による布教活動が中心であったために司祭館また料理人用住宅の出現となった。こうしたの積極的な布教活動は、その後の小会堂増築と伝道館への改築、また聖堂の増改築にも影響したが、戦後の幼稚園開設（昭和二十七年）は社会的要請に答えるとともに、布教拡大にもつながったと考えられる。しかし聖堂よりも広い空間となり、敷地内においては中心的建物になって、教会建築上主従関係の不明確さが助長されて、現聖堂の存在すなわち布教活動の拠点としての形態が不明瞭となっていると思われる。

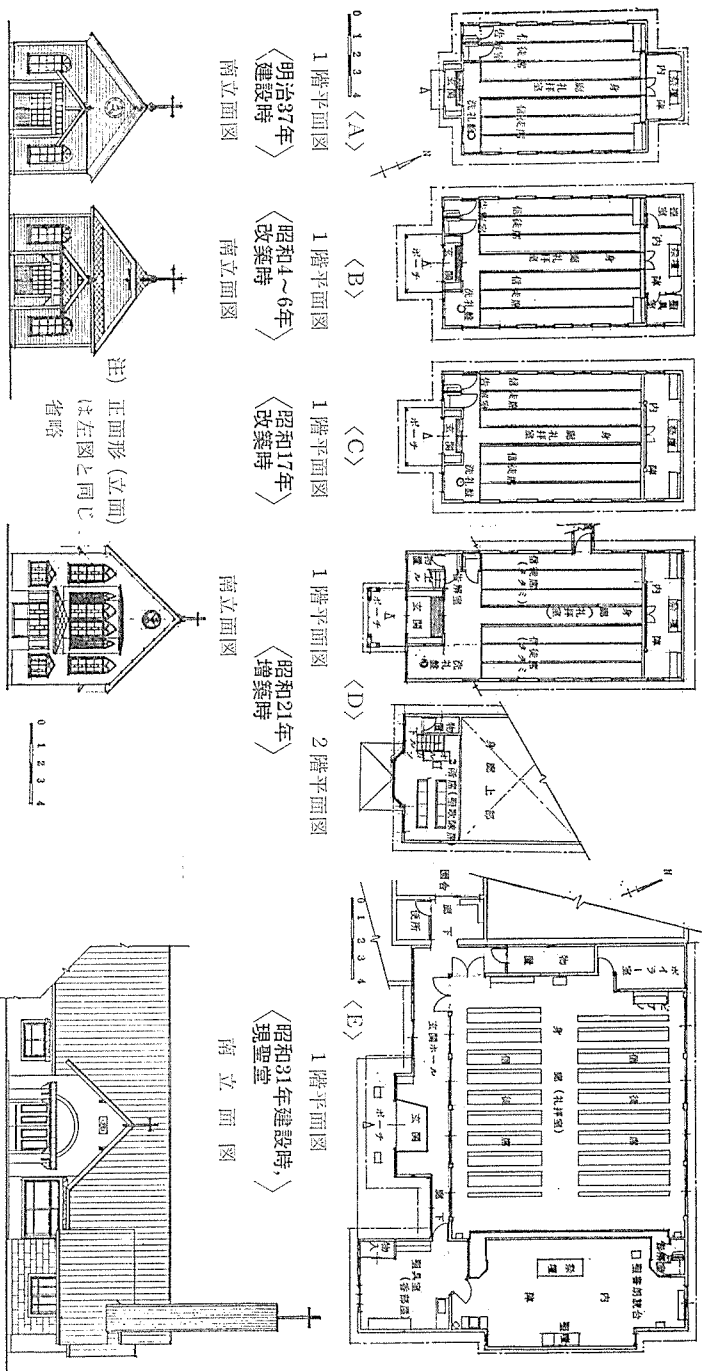
△初期聖堂▽ 残されていた古い資料・写真及び聞き取り調査により、各棟の想像復元図を作成し「図—2」にまとめたが、初期聖堂（図2のA）についての記録（註5）によると「敷地：石狩国上川郡旭川町五条通左十一丁目二・三・四号地各百六十二坪、合計四百八十六坪、木造木羽葺平家四十五坪三合五勺、内訳：一号（註

図—2 日本カトリック教会現旭川五条教会の聖堂平面・立面 (正面) 変遷想像復元・実測図面 (明治37年~平成元年)

建物的には平家で切妻屋根妻側の南面を正面として南北に長い棟の建物であり、妻壁中央の玄関の両側には上部半円の欄間付上げ下げ窓が取り付けられていた。また幅の広い破風板の交差部分下には円形の装飾板、上部には十字架が置かれていた。内部礼拝室(写真1)は外陣(信徒席)と内陣(祭壇)によって構成されていて低い簡易的な木製柵で明確に区切られていて、前者は板張床の中央通路を挟んで畳敷であった。

△正面改築時聖堂V 昭和四年までは聖堂正面形は初期の形であったが、昭和六年の写真によると図2の(B)に示す正面形に変わっていたため、この期間にかけて玄関部分が改修され

正面形の変化は屋根面にあらわれ、棟正面を前面に折った半切妻屋根となりまた妻壁に軒高を合わせた半間の下屋を水平に設けた形となり、玄関庇は前面に一間突き出て若干、形の変化があった。内部では内陣両側にドアが取り付けられている写真が見つかったために小部屋が増築されたと考え、また前記の玄関部分改築により床面積も多少広くなった。

△内陣一部改築時聖堂▽ 外観には変化が無かったが昭和十七年に内陣の両壁面を取り除き、祭壇が二倍の床面積となった(図2のC)。

△一階改築・二階増築時聖堂▽ このように初期聖堂は数回の改築により、平面・正面形態が種々に変化してきたが終戦後すぐに大規模な増築工事が行なわれ、玄関廻り上部に約五坪の二階信徒席(聖歌隊席)を同二十一年に増築した。戦後の復員兵による人口増あるいはキリスト教ブームの始まり時期であり、多くの人々が教会に集まり、聖堂は狭くなった事が理由であろう。従ってこの改築では、それまでの和風から洋風建築(図2のD)へと生れ変わった。切妻屋根妻面を正面とし、モルタル

仕上げの壁面に上昇性を見せる尖頭アーチ的装飾を上部に付設する細長い上げ下げ窓(二階)、同様に鈍角三角形ベジメント状の装飾付き横長の引き違い窓(一階)、また二階中央部の前面へのふくらみ、これらの装飾的な窓ガラス形態、そして中央の玄関庇の前面両隅の三本一組柱と寄棟妻側を見せる屋根の形等は、洋風意匠を意識しての設計であつた事を示しているが、このデザインを用いた設計者は定かではない。

実測図面(図2のE)によると、聖堂の形態が大きく変化している事がわかる。第一に南北から東西に長い長方形平面となり、内陣は北側から東側に変わって聖具室(香部屋)が置かれ、外陣は南側から西側へかわり、信徒席も畳から椅子式へ(写真2)、そして玄関は桁方向

に移った。更に外観においては十字架をのせた小さな正方形平面（一辺約一・五m）の柱状の塔が置かれ、平側中央の切妻屋根妻壁を見せる玄関には水平な庇と、これを支える上部に持出を装飾的に用いた二つの柱状のレンガ壁が付設されている。その形態は二階増築時に和洋折衷から洋風へ変化した以上に異なり、当時としては近代的な新しい聖堂建設を目指しての設計が成された考えられる。その後同四十一年には聖具室（約四坪）の増築、同四十八、四十九年の内部改装等を行い今日に至っている。

△外観正面形の変遷▽ 正面形（ファサード）は四回の変遷をみるが、初期聖堂すなわち平家切妻屋根妻側の形態は昭和二十一年までつづき、二階増築時と現聖堂建設時に著しく変わった。

明治三十七年の建設時と昭和四十六年の玄関廻りの改築時では若干の変化であり、半切妻屋根と下屋の下り屋根そして玄関庇が付設された事であり、洋風の開口部とあわせて和洋折衷形態であった。しかし、二階増築時にはそれまでの形態はみられず洋風建築に変わり、特に開口部（窓・玄関）の意匠は装飾の細やかさを用いてい

た。現聖堂では、棟高の切妻屋根の平側が正面となり、それまでの屋根断面形を見せていたのとは異なり単調な形態となった。それを補う意味で柱状の塔と切妻屋根断面を示す小屋根と装飾的水平庇を玄関部分に設置したと考えられる。

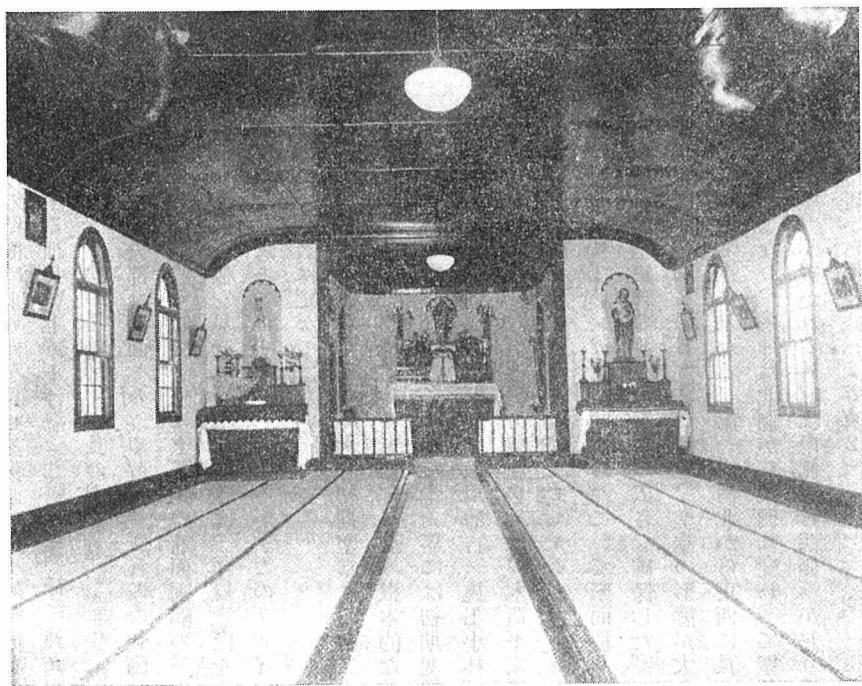
写真—1 初期聖堂内部(昭和6年頃)

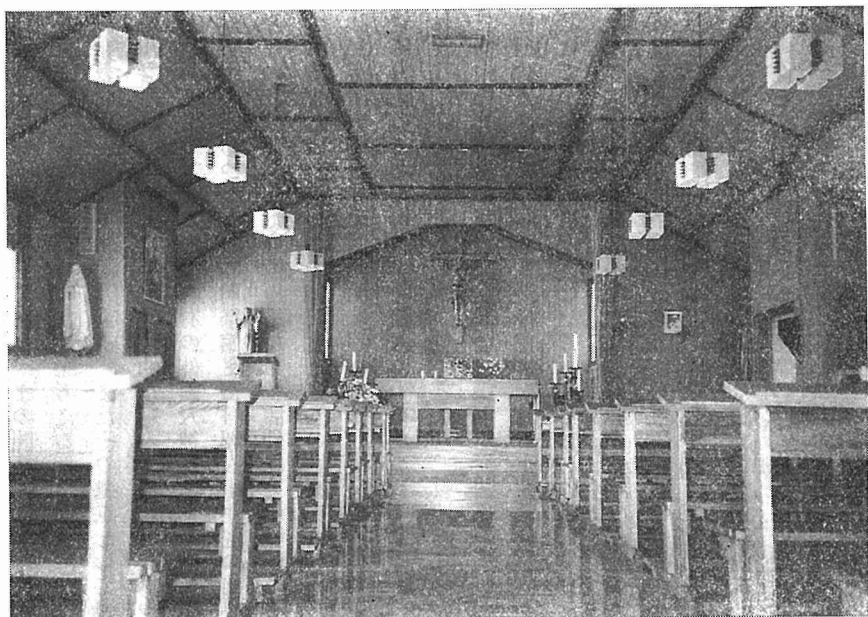
写真—3 現聖堂内部（昭和31年建設）

現聖堂での規模拡大に当たって内陣・外陣位置をそれまでの南北からを東西方向に変更した理由は、園児用広場確保のために南方向にはのびせず、また西側に建っていた木造園舎によって西方向への拡大も無理であったために東側敷地境界線方向へと、それまでの桁方向幅での床面積確保が考えられ、あわせて正面は桁（平側）方向として玄関を配置したのである。また、明治時代からの畳の信徒席が板張床に変わったのは、恐らく昭和三十年代からの生活様式の変化による住宅建築の板張洋間普及が影響したと考えられる。
