Title	直播テンサイ用自動間引き・除草機の開発に関する研究
Author(s)	寺脇, 正樹; TERAWAKI, Masaki
Description	北海道大学博士論文 (2004) Doctorial thesis submitted to the Graduate School of Agriculture, Hokkaido University (2004)
Citation	北海道大学大学院農学研究科邦文紀要, 26(2), 255-316
Issue Date	2004-12-27
Doc URL	https://hdl.handle.net/2115/5634
Type	departmental bulletin paper
File Information	26(2)_303-306.pdf

D. 自動間引き・除草作業のほ場実験

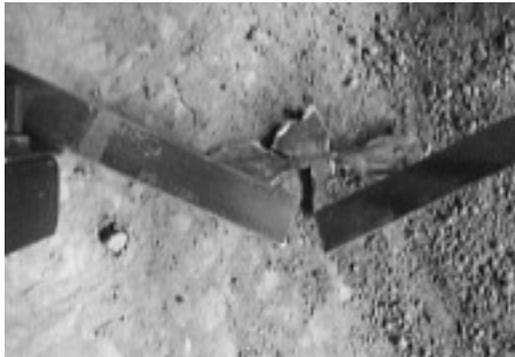
図 5.13 間引き・除草刃が開き始める様子

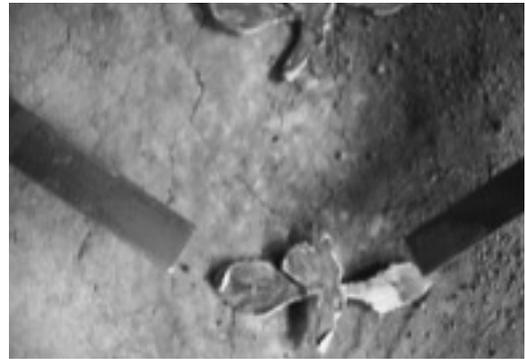
図 5.14 間引き・除草刃が閉じ始める様子

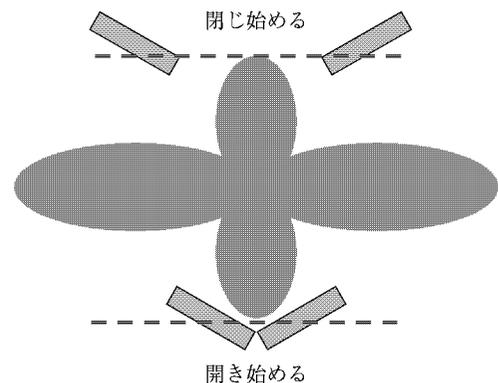
図 5.15 ほ場実験における間引き・除草刃の開閉位置

走行速度は 0.1 m/s に設定した。トラクタの機関回転数を 2000 rpm に設定すると CCD ビデオカメラが共振してしまったので、ほ場実験ではトラクタの機関回転を共振が起こらない 1800 rpm とした。この時の油圧流量は 18 l/min であった。画像取得間隔は室内実験と同様に 1 Hz に設定した。前節の実験結果より最大誤差が約 40 mm となるため、本実験では、間引き・除草刃の開閉位置は画像上におけるテンサイの端点位置とした(図 5.15)。画像上内での識別対象範囲は室内実験と同様に設定した。

間引き時期のテンサイの大きさは最大径で 100 mm、最小径で 40 mm 以上となるため、テンサイの葉の先端に開閉位置を設定すると、間引き・除草刃でテンサイを傷付けることがない

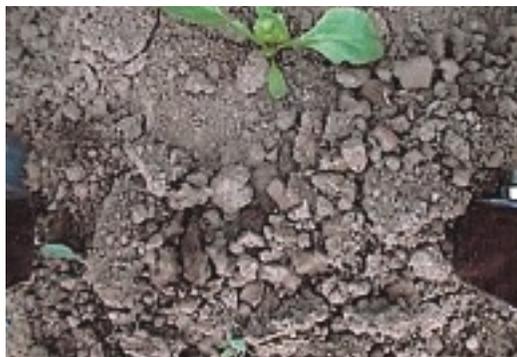
図 5.16 株間を除草する間引き・除草刃

自動間引き・除草作業の結果を表 5.7 に、ほ場実験での間引き・除草刃の様子を図 5.16、5.17 および 5.18 に示す。

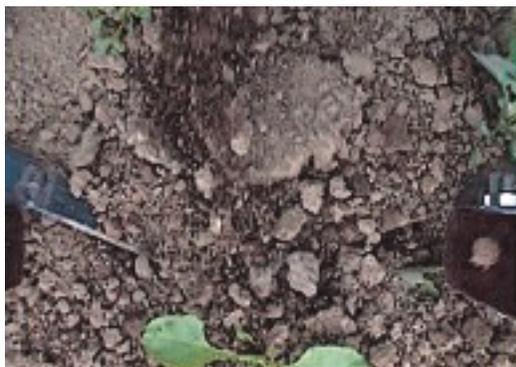
図 5.18 テンサイを通過後に閉じる間引き・除草刃
