Title	西上州烏川・釧川水系における著しく高い窒素濃度の現状
Author(s)	池田, 正芳; 阿部, 聡; 青井, 透
Description	第9回衛生工学シンポジウム (平成13年11月1日 (木) -2日 (金) 北海道大学学術交流会館) . 2 環境保全 . P2-6
Citation	衛生工学シンポジウム論文集, 9, 110-115
Issue Date	2001-11-01
Doc URL	https://hdl.handle.net/2115/7154
Type	departmental bulletin paper
File Information	9-2-6_p110-115.pdf

西上州烏川・鎭川水系における著しく高い窒素濃度の現状

○池田正芳、阿部 聡、青井 透（群馬高専・専攻科環境工学専攻）

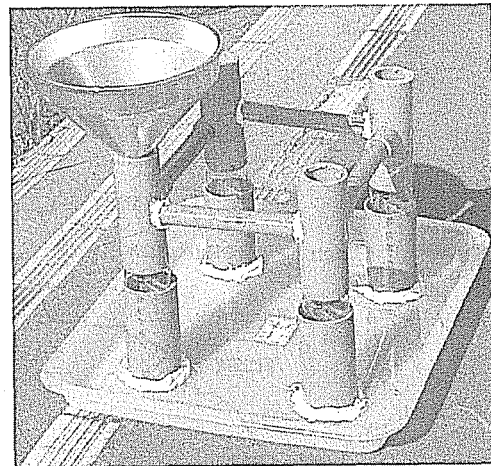
写真-3 群馬高専方式雨水回収装置

河川水質との関連性を調べるために、各市町村教育委員会と各中学校との協力を得て、西上州(群馬県西部)の13の中学校と、高専および青井自宅に雨水回収装置を設置し、降雨を回収して分析を行なっている。雨水回収のために新しく開発した雨水回収装置(群馬高専方式)を写真-3に示す。これは、110mlのスクリー管ガラスピンを4本、直列に繋げたものであり、1本目のピンがいっぱいになったら、オーバーフローして2本目へと流れ、そして3本目、4本目へと雨水が溜っていき、合計32mmまでの降水量が測定できる。雨水のたまったスクリー管はそのままキャップをつけて持ち帰り、次のスクリー管を取り付けることで次の降雨に備える。雨水は降雨時間に従い順に溜っていく仕組みであるので、時系列的なデータを得ることができる。また、各ピン毎に水深を降水量に換算するゲージを作成し、降雨量が直読できるようになっている。

写真-3 に示す雨水回収装置を使い、装置の流下方向混合拡散試験を試みた。10%の NaCl

を用意し 1 本目のピンを満たし、その後は精製水を順次注いでいき、2 本目、3 本目、最後の 4 本目のピンが一杯になるまで続けた。全部のピンが一杯になった段階で各ピン試料電気伝導度を測り、1 本目の濃度と他のピンの濃度を比べ、装置の縦方向の混入率を確かめた。測定結果は、1 本目=1764mS/m、2 本目=20.0mS/m、3 本目=4.8mS/m、4 本目=1.9mS/m となり、1 本目の 1764 に対して、2 本目は 20.0 なので、約 1 % 程度の混入率となり、本装置では降雨順に雨水が採水できることを確認できた。
