Title	コンクリート構造物およびアスファルト舗装等の極微量有機物による損傷（前編）
Author(s)	森吉, 昭博
Citation	月刊建築仕上技術, 47(563), 22-26
Issue Date	2022-06-15
Doc URL	https://hdl.handle.net/2115/86106
Type	journal article
File Information	moriyoshi_June.pdf

コンクリート構造物および アスファルト舗装等の 極微量有機物による損傷（前編）

北海道大学名誉教授 森吉 昭博

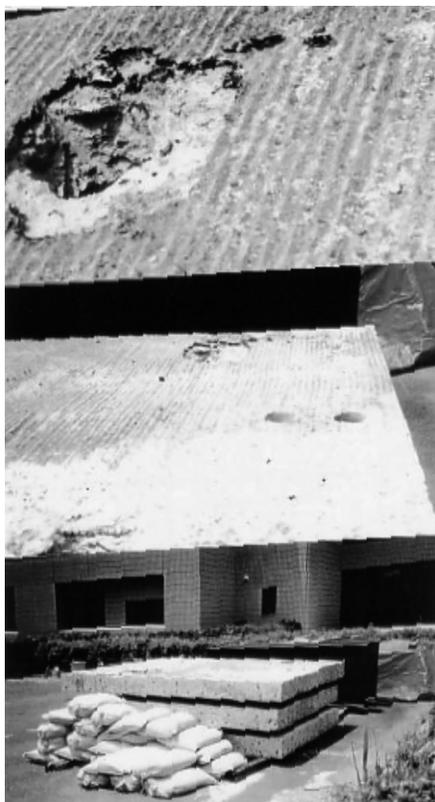
図1 コンクリートスラブの砂利化現象で穴の開いたコンクリート床板 (図面の上部)

30年以上前に大阪の東大阪の13号線の高架道路のコンクリートスラブに直径30cm程度の穴が多数開いた。この原因を調べるため、関西の主な大学を含めたコンクリートの研究者が集まった大きな委員会まで組織が総動員して、長期間かけてその原因を追究した。しかし、その原因は全く不明であった。ここでは量1枚の大きさのコンクリートスラブの試料が損傷した橋の現場から20枚ぐらい切り出し、様々な試験を行った。図1は切り出したコンクリートスラブの上のアスファルト舗装を剥がしたとき、初めて見られたコンクリートスラブの砂利化でできた穴である。当時砂利化という言葉も知らない門外漢の私だったが、大変興味を持ち早速知り合いからこの劣化したコンクリートから直径5cmのコンクリートのコアの試料（図1の中断の画像の2つの円形の穴）を頂いた。
